PROJEKT BUDOWLANY

TEMAT: Projekt organizacji robót rozbiórkowych wraz z inwentaryzacją z natury budynku mieszkalnego

OBIEKT: budynek mieszkalny
 Kat. obiektu: I

ADRES BUDOWY: obręb: 0015 Osiek n/Notecią
 jedn. ew. Wyrzysk
 działka nr ew. 353

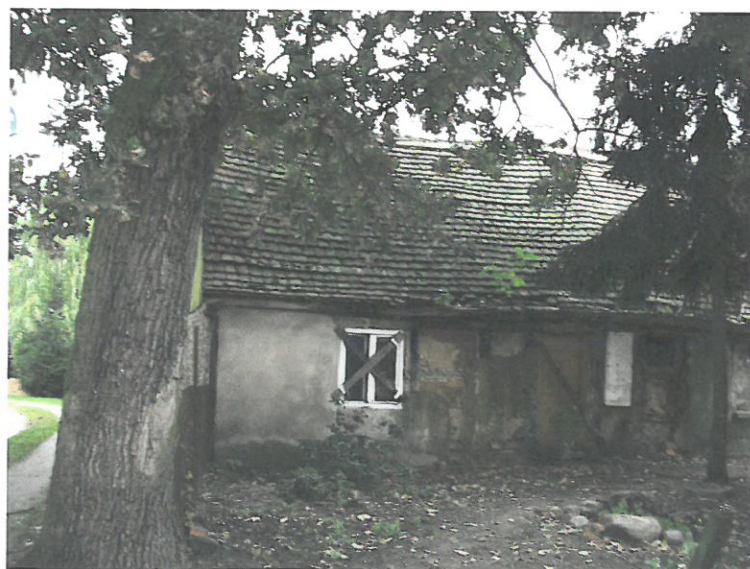
fot.2 fragment elewacji zachodniej (widoczne ubytki w elementach konstrukcji ścian zew. oraz odkształcenie konstrukcji dachu, ubytki w pokryciu dachu.)

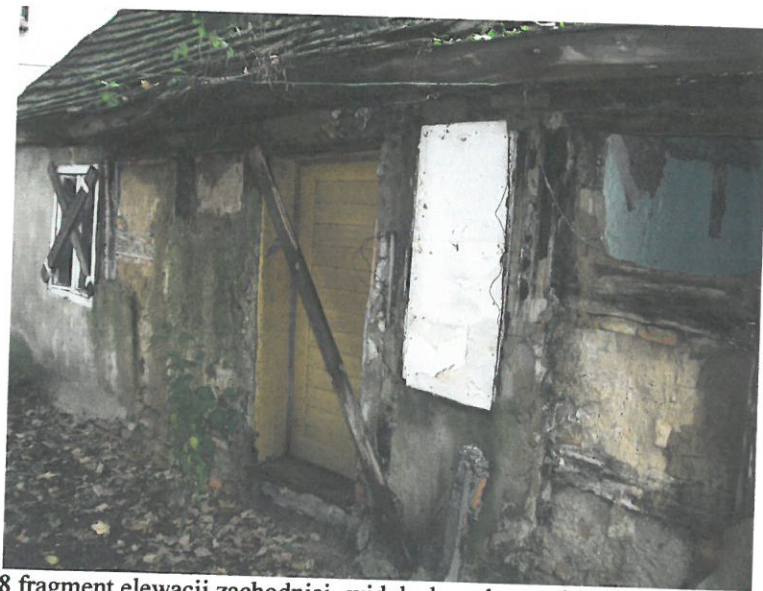
fot.8 fragment elewacji zachodniej- widok skorodowanej biologicznie ściany zew. o konstrukcji szachulcowej ,ubytki wypełnienia w ścianie

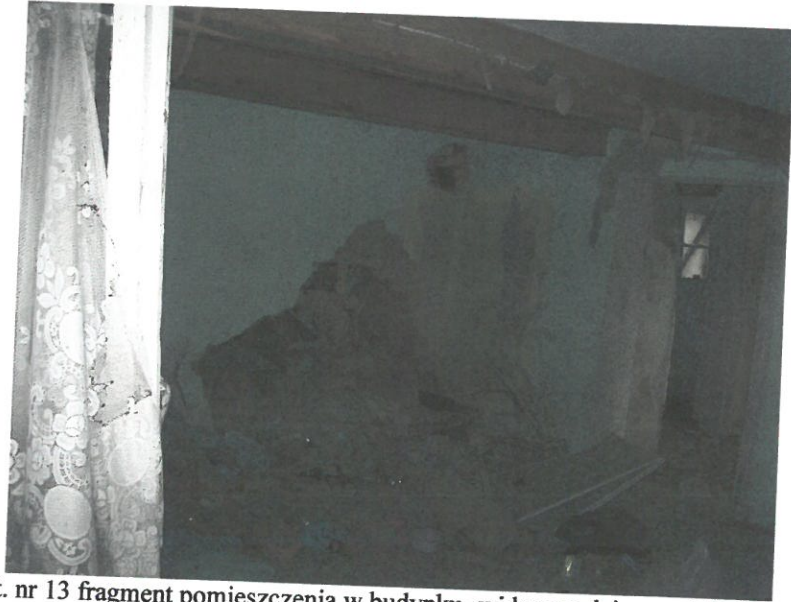
fot. nr 13 fragment pomieszczenia w budynku- widoczna dziura w ścianie wew. i gruz

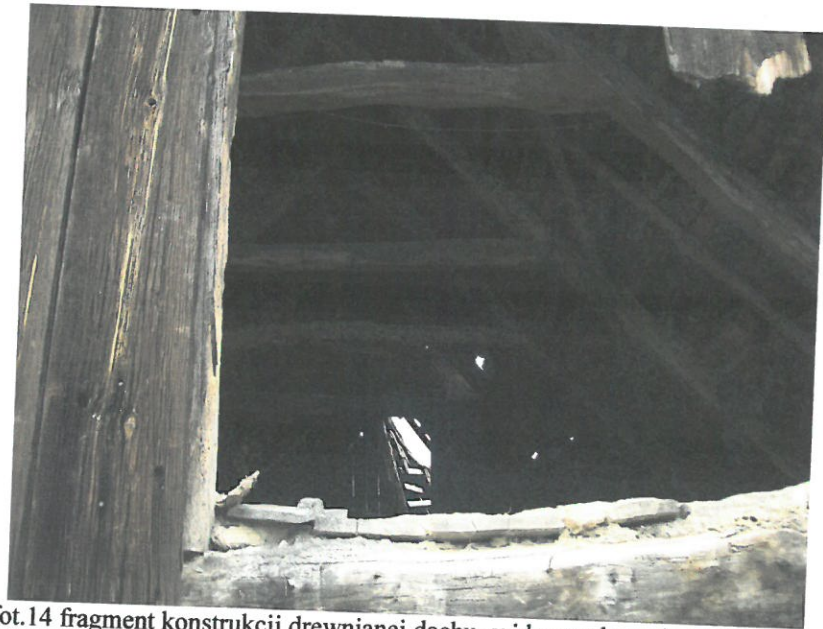
Znaczne zawilgocenie konstrukcji dachu spowodowane jest przeciekami (nieszczelnościami w pokryciu dachu.)

fot.14 fragment konstrukcji drewnianej dachu- widoczna korozja biologiczna
