**Dokumentacja fotograficzna przedstawiająca budynek Zespołu Szkół w Lipuszu w stanie istniejącym wraz z zaznaczoną stolarką okienną do wymiany**

Dokumentacja fotograficzna przedstawiająca budynek Zespołu Szkół w Lipuszu w stanie istniejącym wraz z zaznaczonymi ścianami, które należy docieplić styropianem

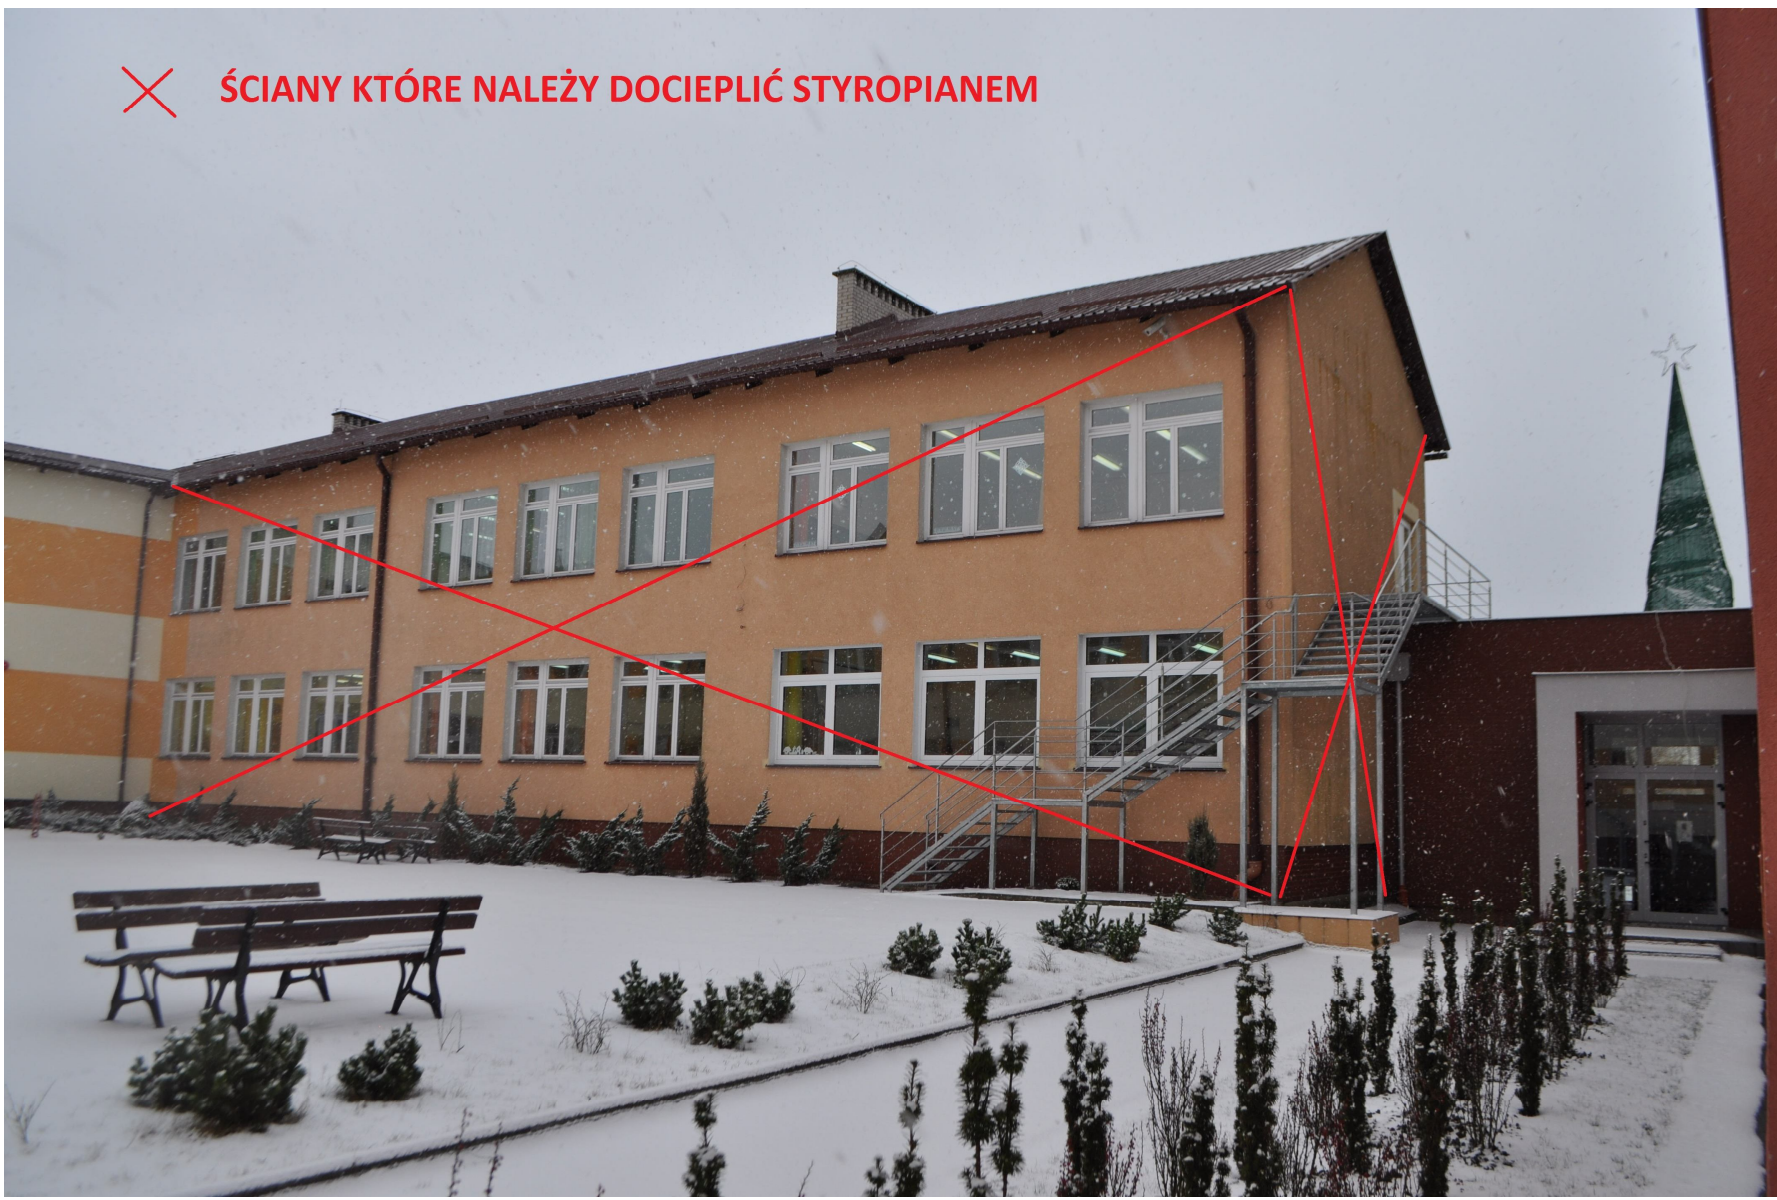
✗ ŚCIANY KTÓRE NALEŻY DOCIEPLIĆ STYROPIANEM

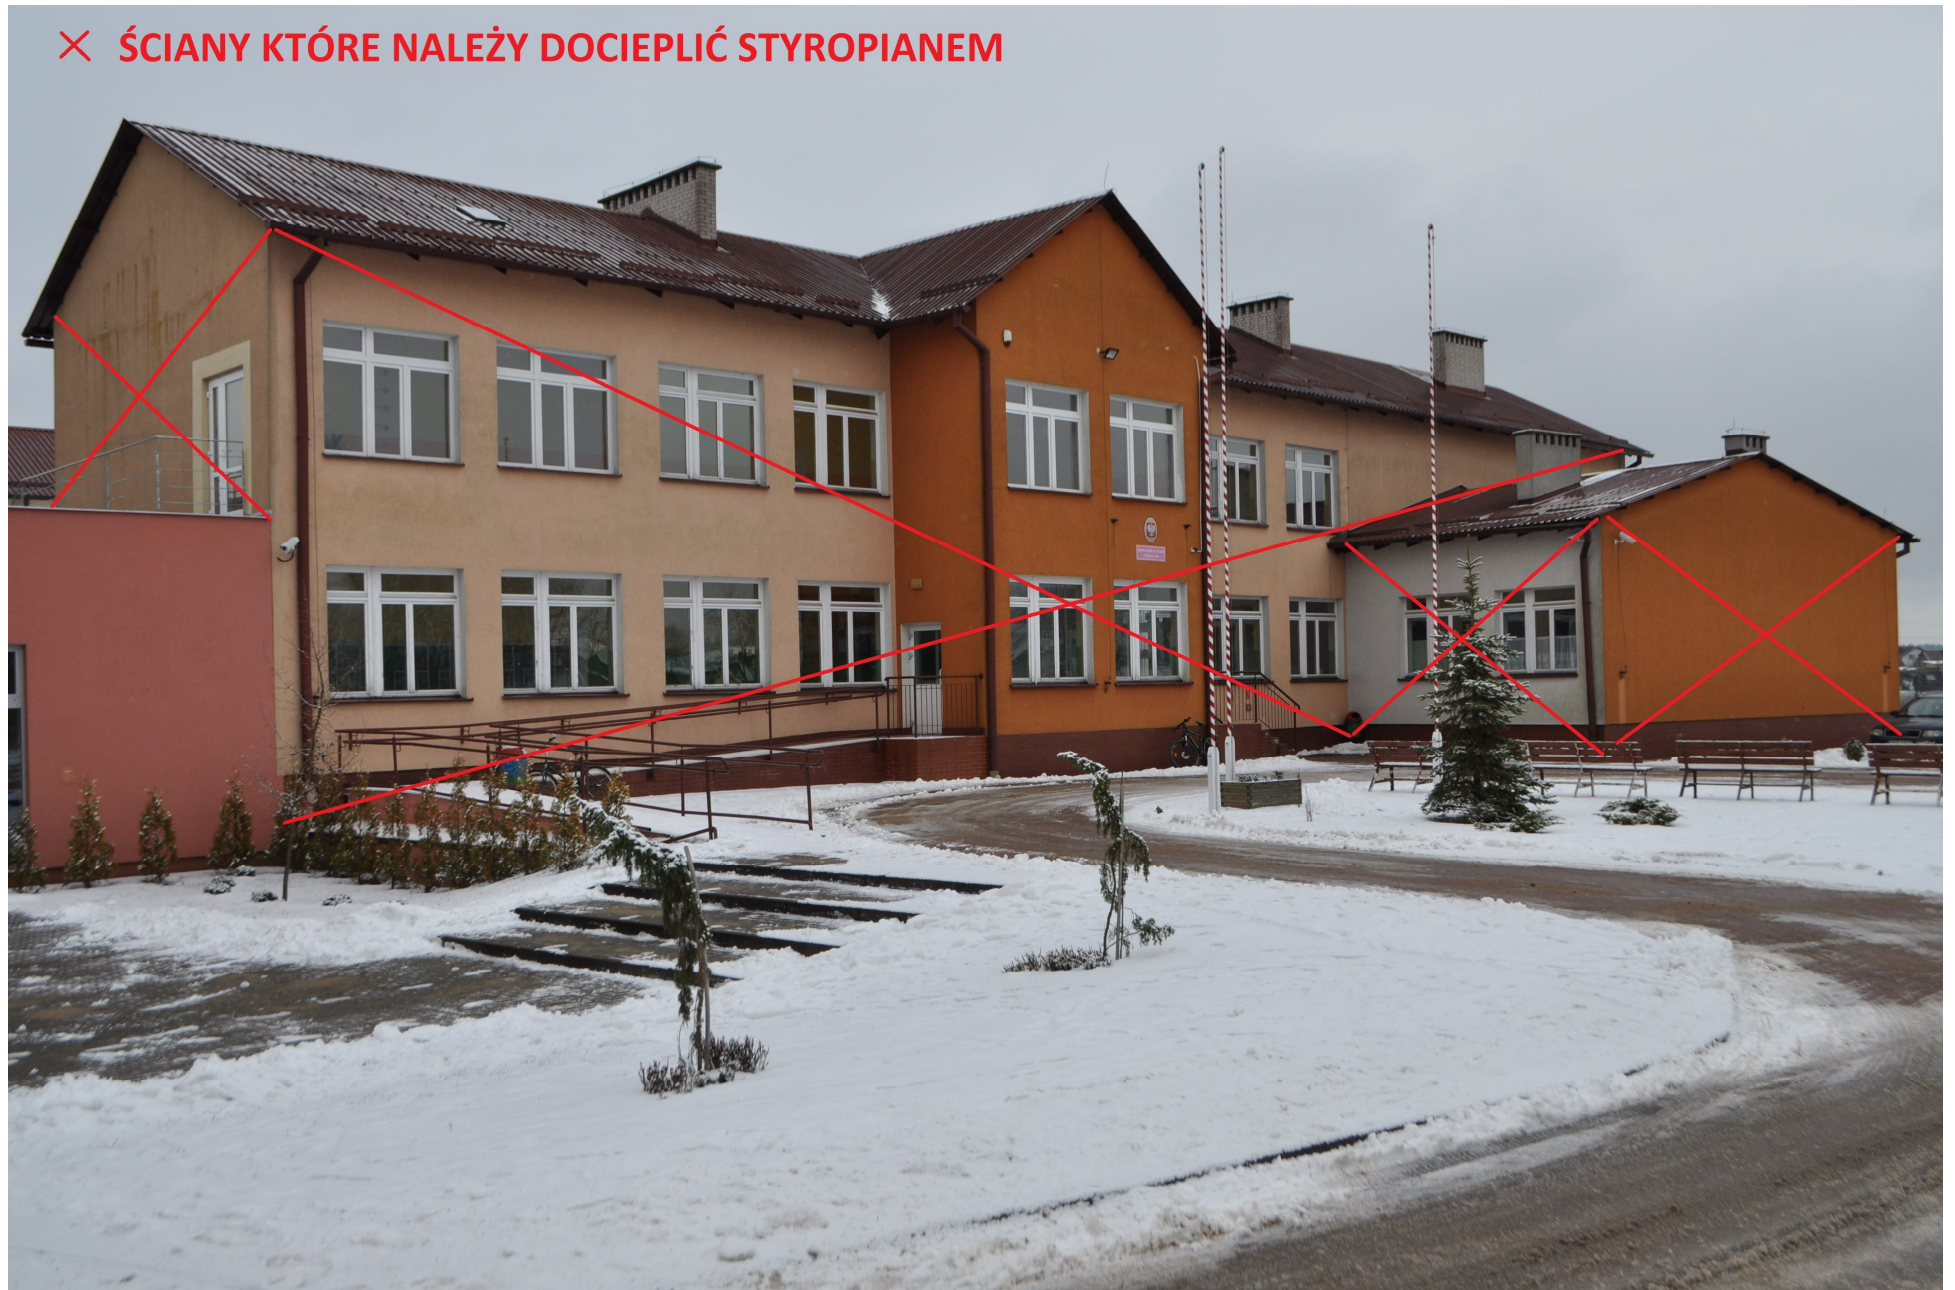
✗ ŚCIANY KTÓRE NALEŻY DOCIEPLIĆ STYROPIANEM

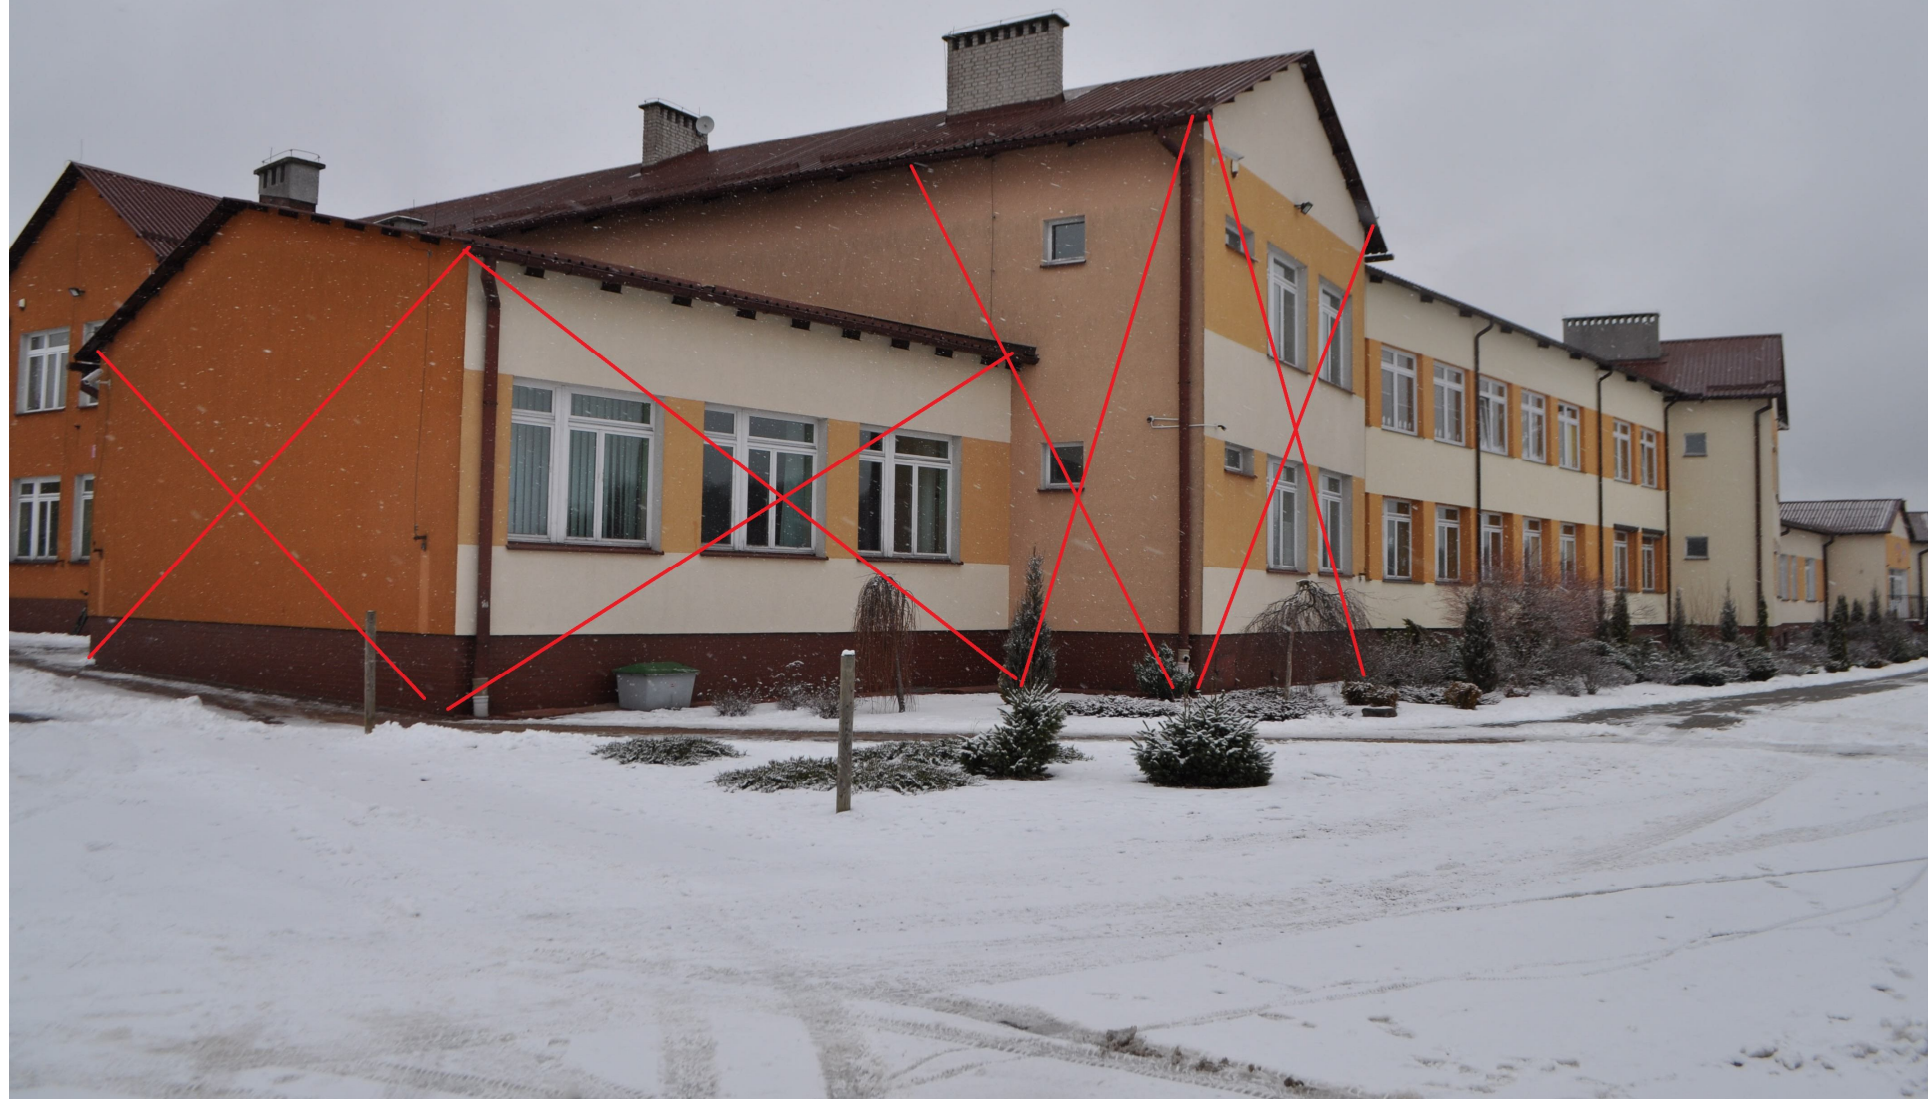
**ŚCIANY KTÓRE NALEŻY DOCIEPLIĆ STYROPIANEM**

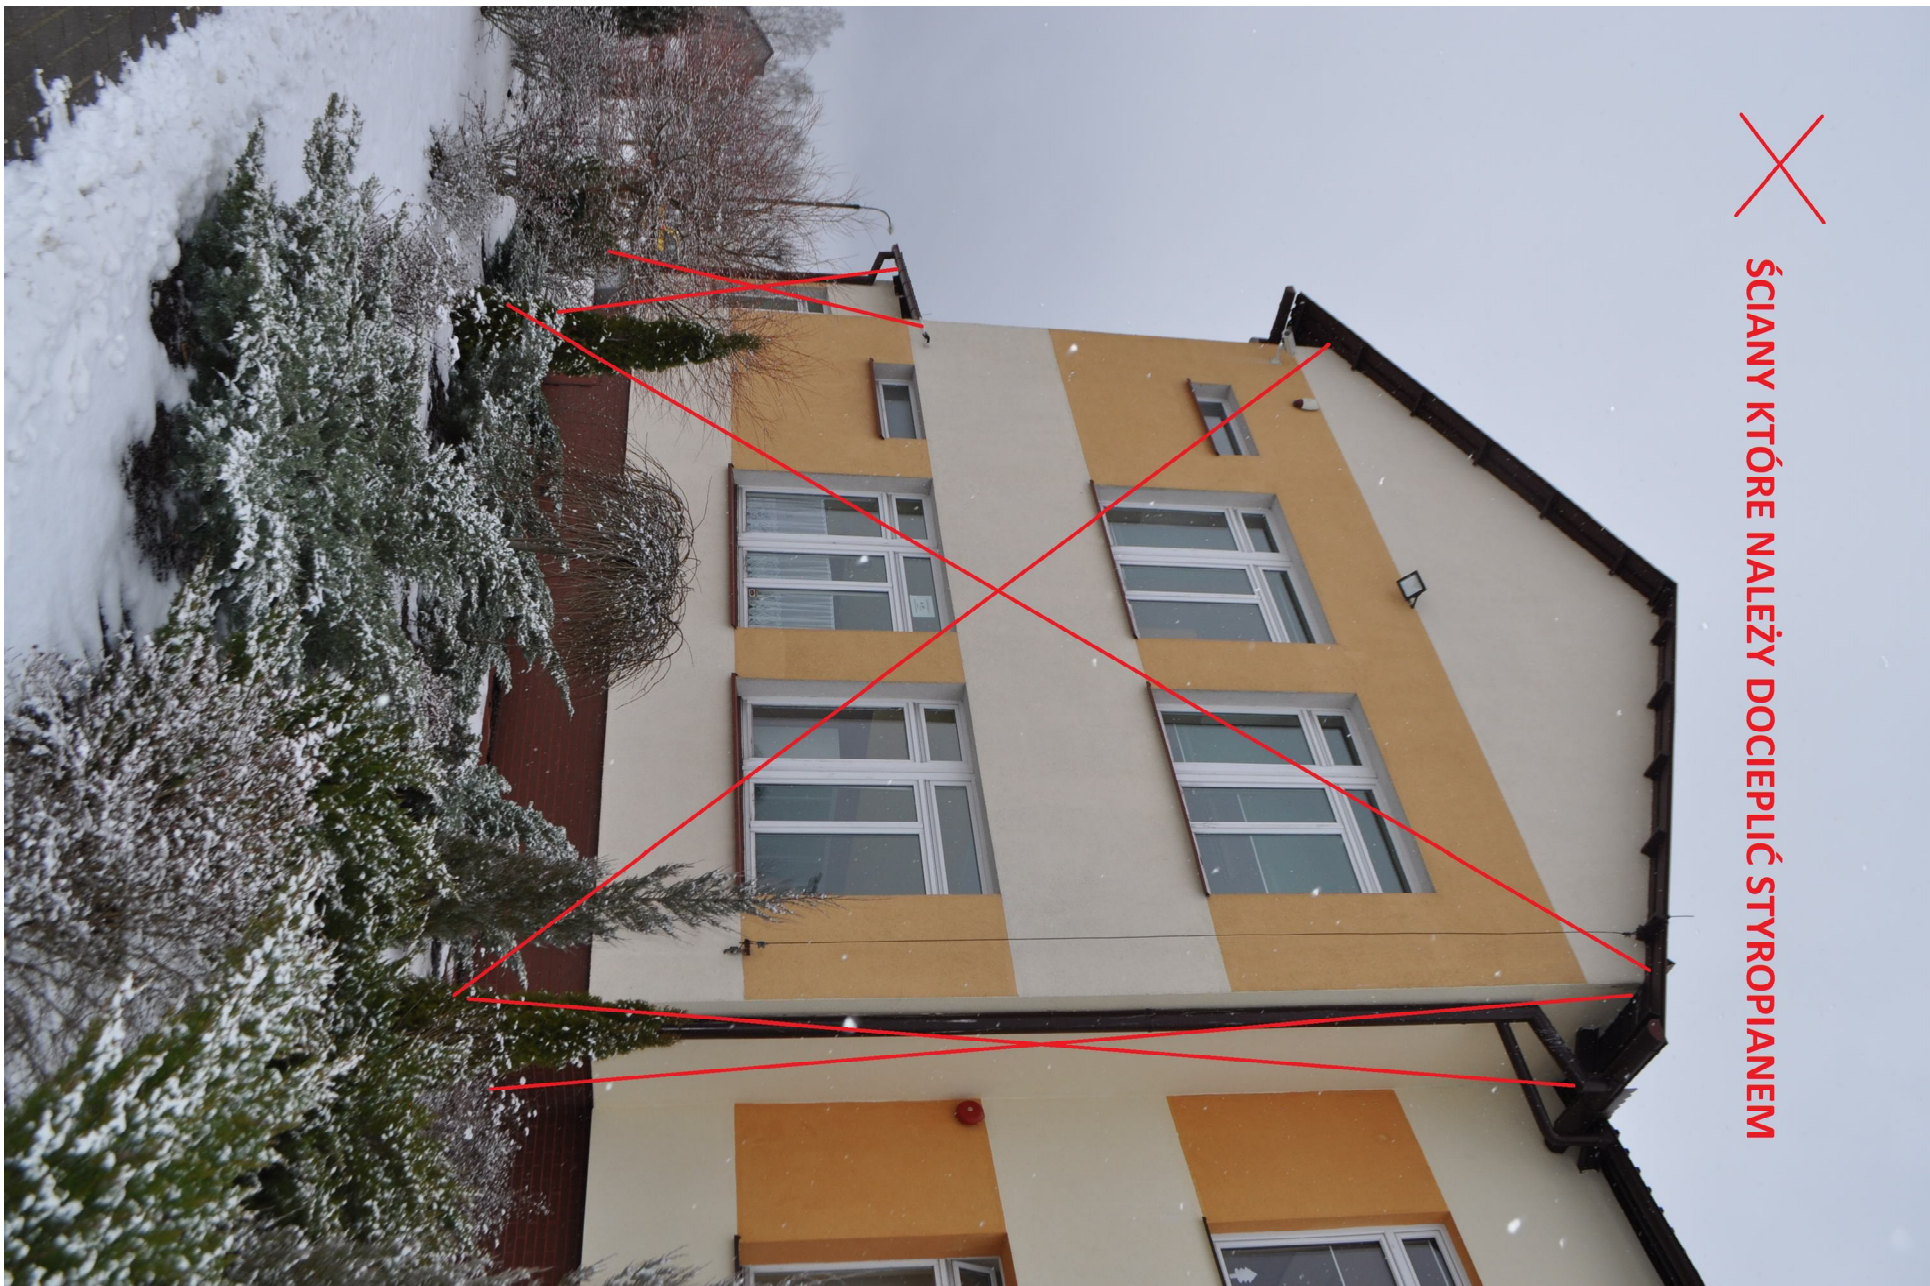
**ŚCIANY KTÓRE NALEŻY DOOCIEPLIĆ STYROPIANEM**
