**OCENA STANU ZACHOWANIA ORAZ PROGRAM PRAC KONSERWATORSKICH
DLA POWIERZCHNI WYTYNKOWANYCH ELEWACJI ZEWNĘTRZNYCH
KOŚCIOŁA P.W. NIEPOKALANEGO POCZĘCIA NMP
W MANIOWIE WIELKIM, GMINA MIETKÓW**

*mgr Ewa Kuśnierz-Zawadowska
konserwator dzieł sztuki 1291*

W R O C Ł A W 2024

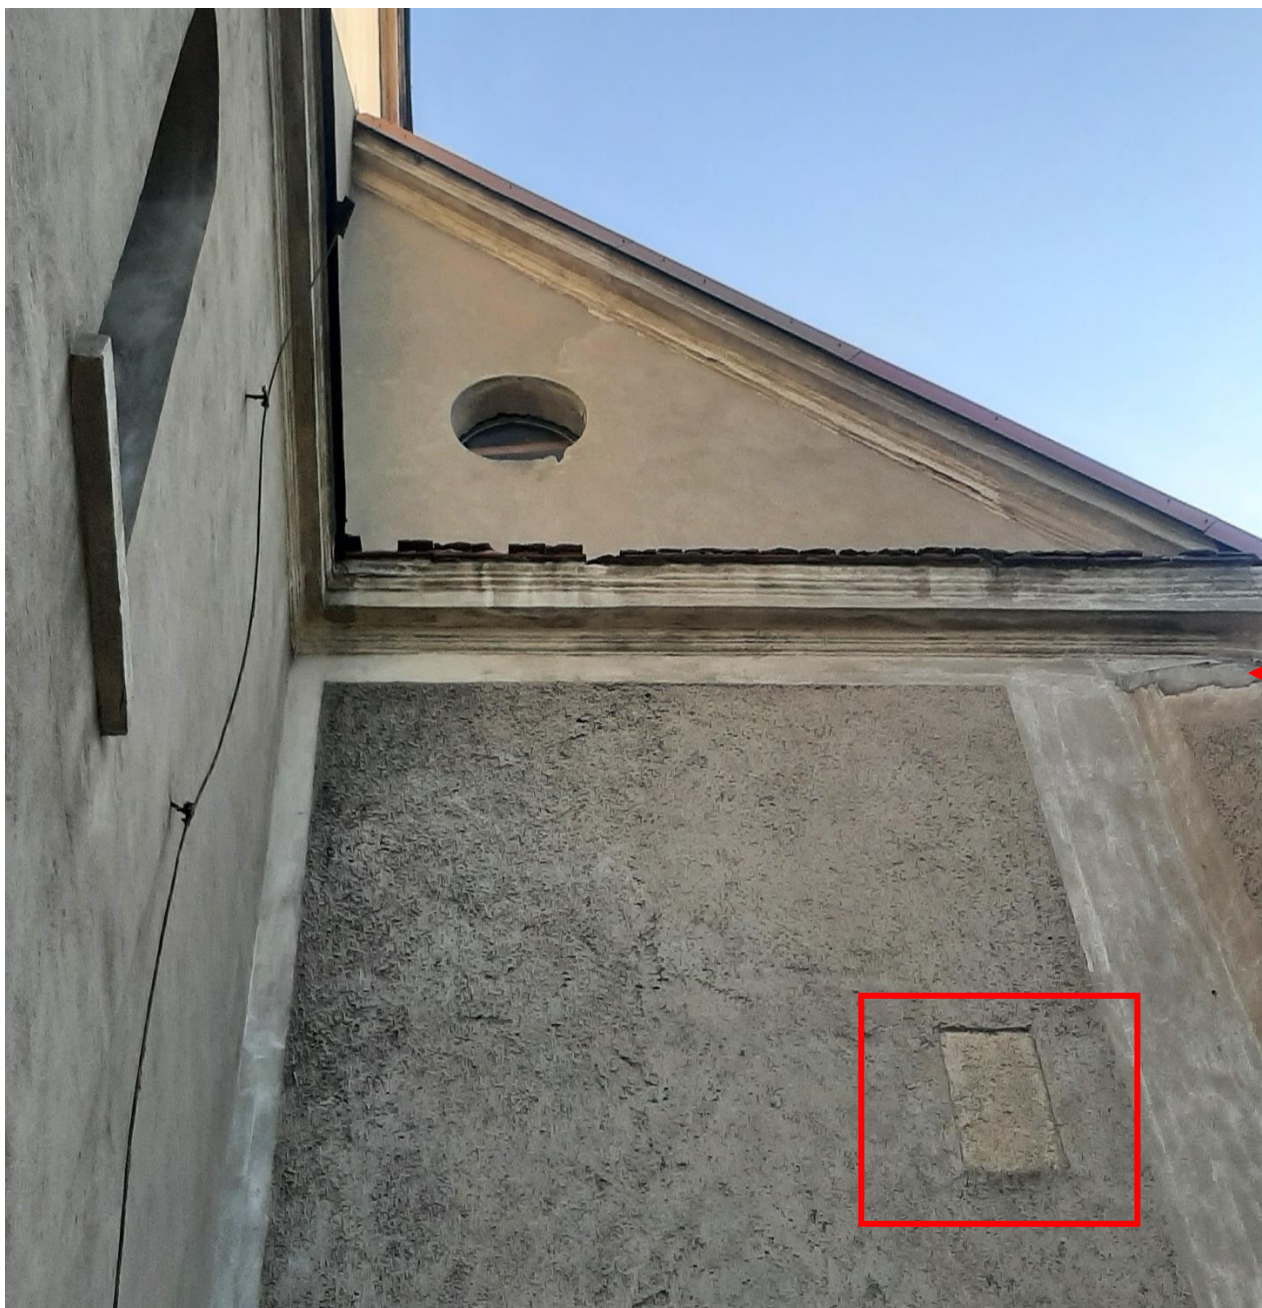
Na etapie wykonawczym usunięto większość zastanych tynków pozostawiając świadka na ścianie zachodniej w części południowej korpusu fot. poniżej (*obecnie stan zachowania świadka można określić jako niezadawalający; widoczna erozja powierzchni, brak danych na temat ówczesnie zastosowanych sposobów zabezpieczenia lica*)

Fot.1. Kościół Parafialny w Maniowie Wielkim . Lokalizacja „świadka” na ścianie zachodniej w części południowej korpusu . Czytelne silne zabrudzenie fakturalnej powierzchni , wypłukanie białej malatury na powierzchni obramień , spetryfikowane czarne zacieki w obrębie gzymsu. Pod gzymsem pas cementowego kitu naprawczego .

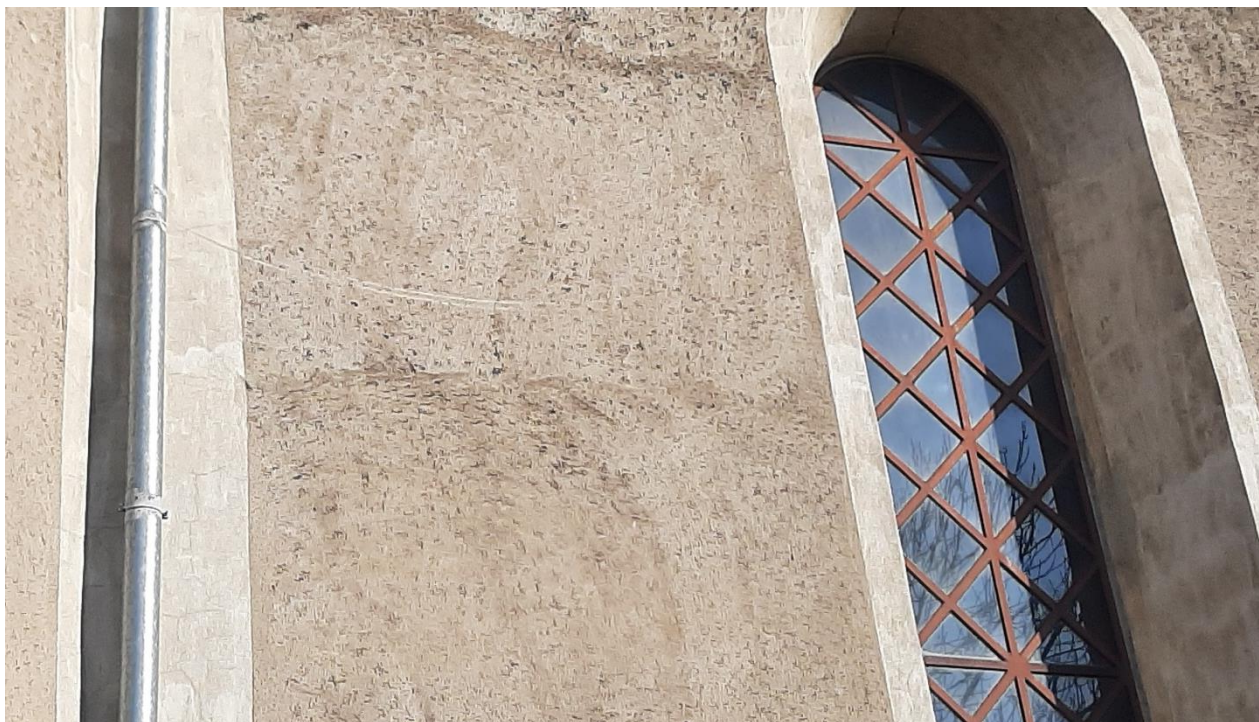
Fot. 2. Kościół Parafialny w Maniowie Wielkim . Fragmenty fakturalnego tynku na ścianie południowej korpusu nawowego.

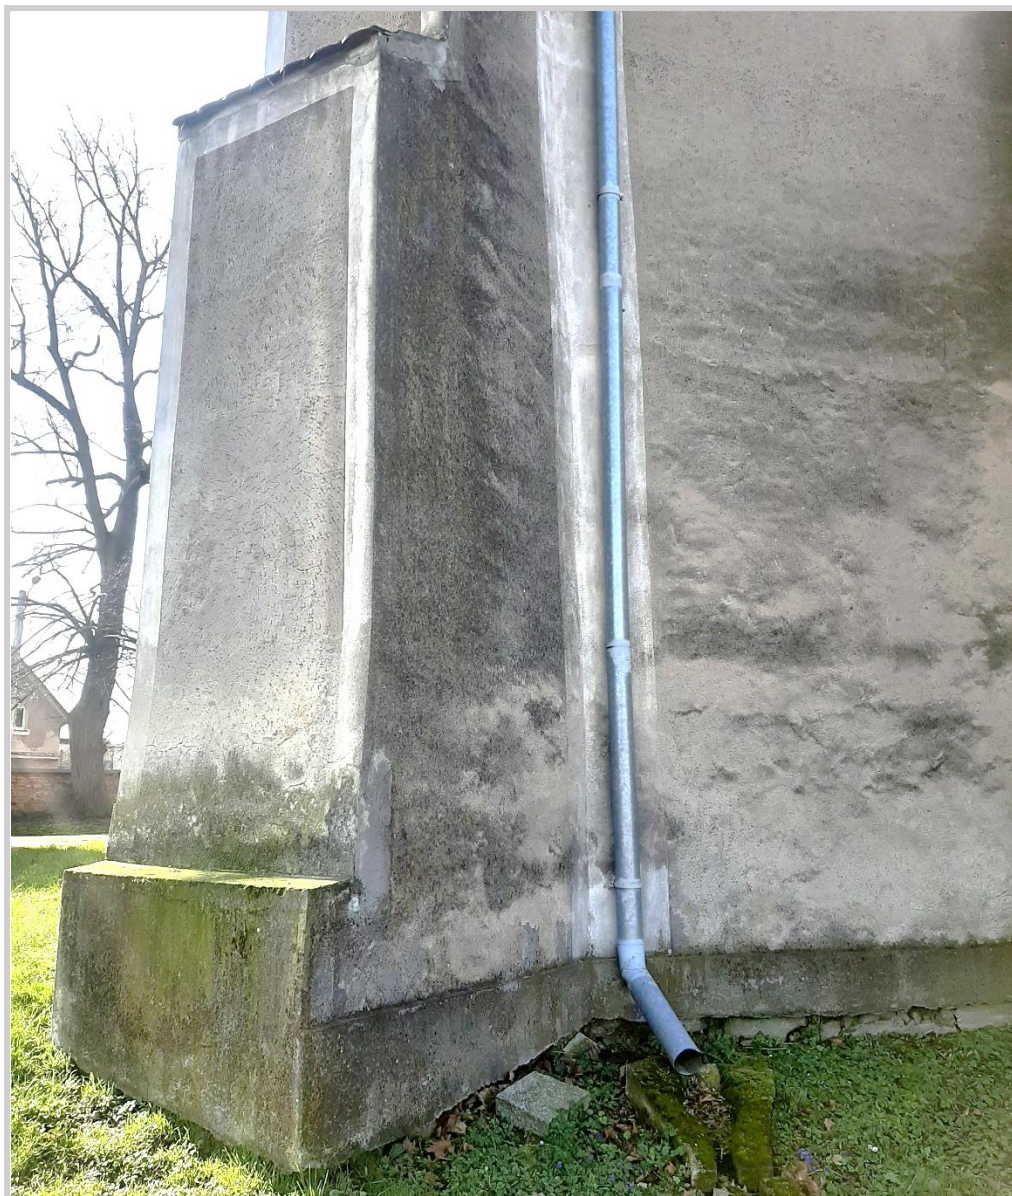
Jako wspólne dla wszystkich elewacji jest **powierzchniowe zabrudzenie mechaniczne** (kurz, pył, drobiny ziemi itp.) Sposób wykonania tynków z **widocznym śladem - duktem narzędzia dającym efekt falowania oraz nakłucie** powierzchni stały się warunkami sprzyjającymi do powstawania osadów , które w miejscach osłoniętych od wiatru , zawilgoconych dodatkowo uległy spetryfikowaniu bądź też **utworzyły podłoże – glebę dla rozwoju biologicznego np. mchów ,porostów itp. fot nr 3 - poniżej**

5. W miejscach zniszczeń biologicznych (gł. elewacje północne korpusu nawy , wieży oraz zakrystii i kaplicy) gdzie widoczne są ślady pleśni oraz punktowo mchów a użycie pary nie dało zadowalających rezultatów należy usunąć mechanicznie , lokalnie wraz z cienką warstwą tynku a następnie wykonać ich dezynfekcję specjalistycznymi preparatami biobójczymi (odsłonięte podłoże i tynki sąsiadujące) Odsłoniętą w ten sposób strukturę tynku należy zbadać pod kątem zachowania jego spójności i w razie potrzeby poddać impregnacji .

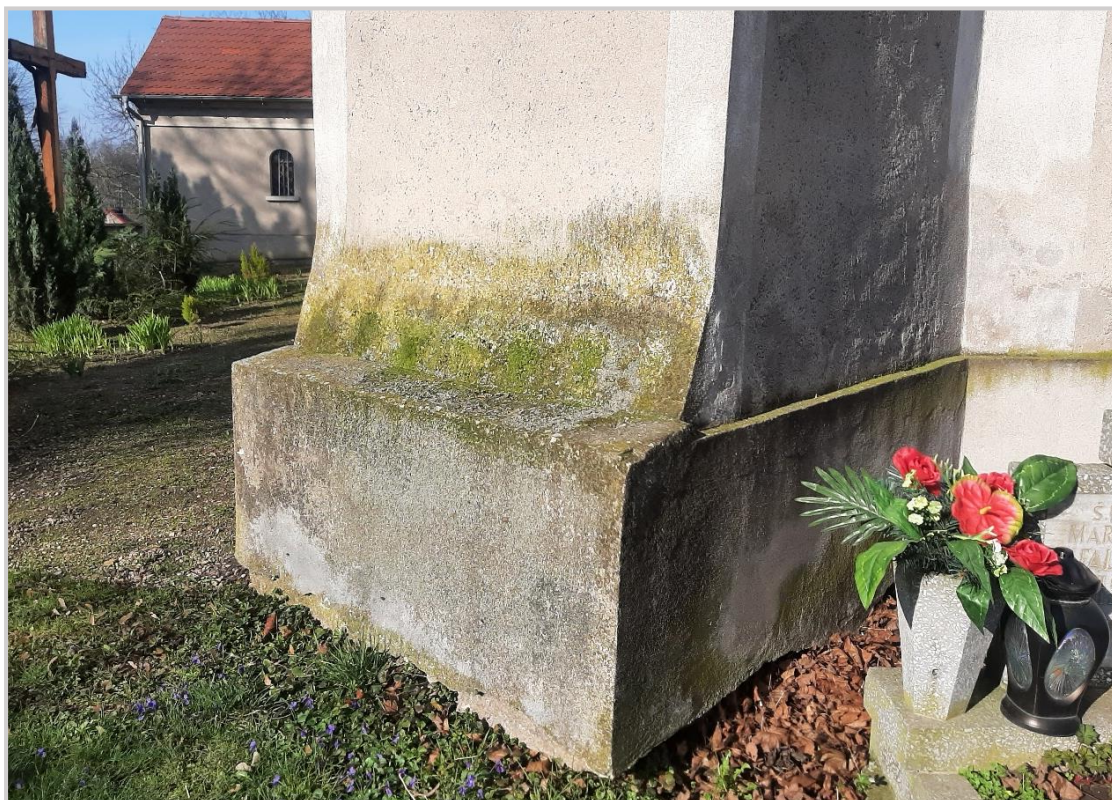
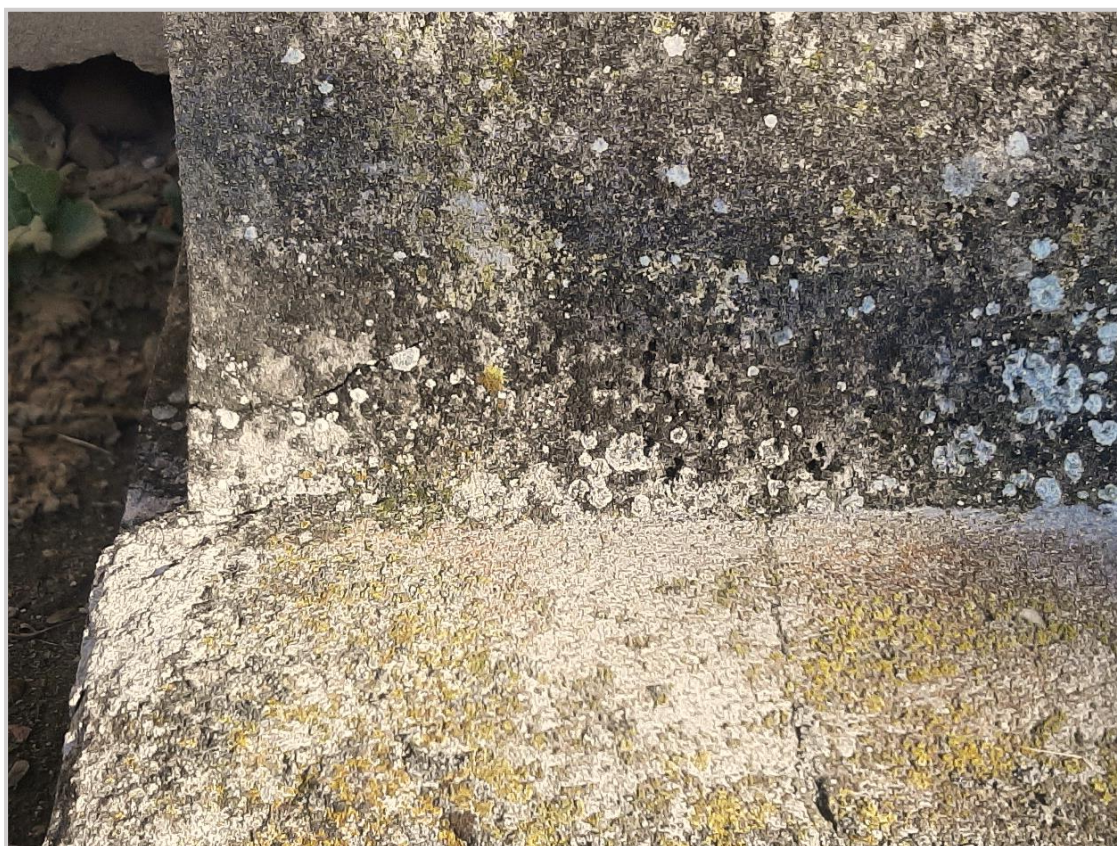
Fot. 4 i 5 . Kościół Parafialny w Maniowie Wielkim . Fragmenty przypór przy elewacji północnej . Czytelne spetryfikowane czarne osady oraz porośnięcie powierzchni przez mchy i porosty.

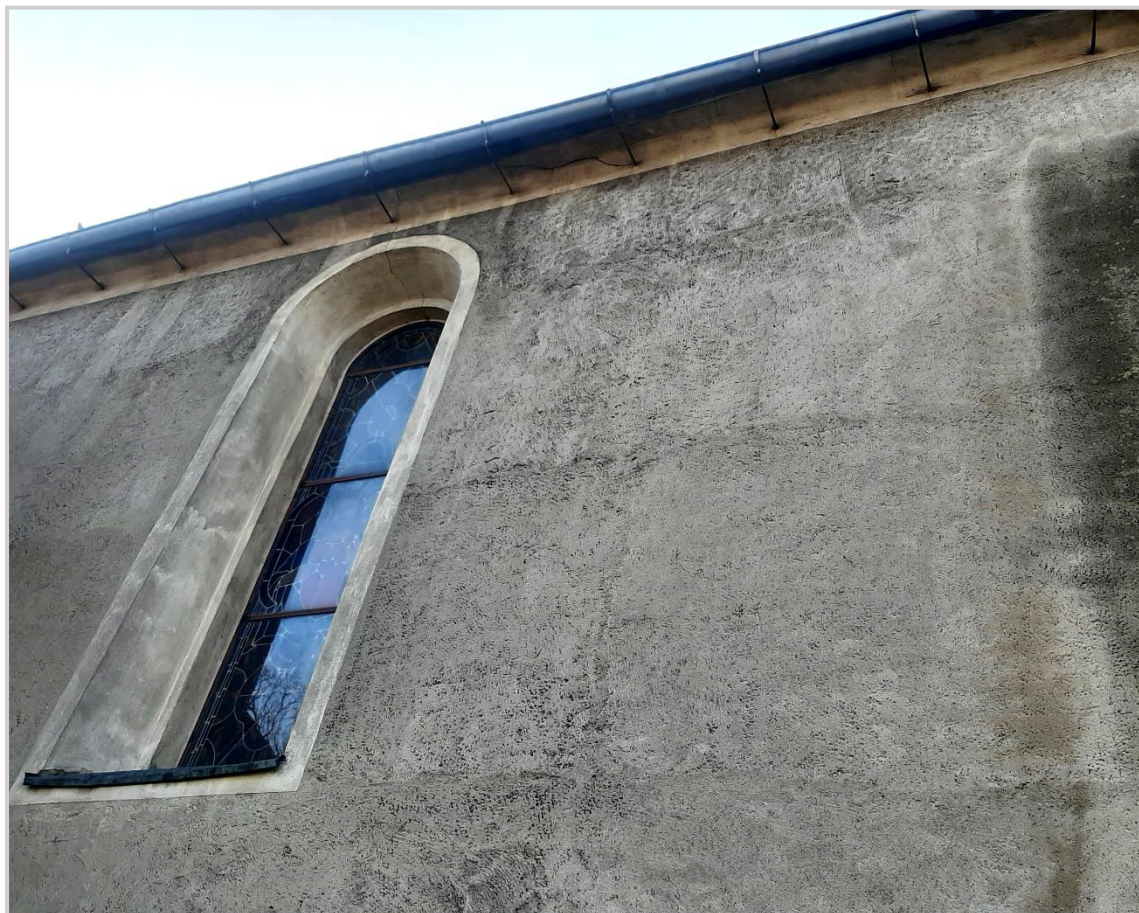
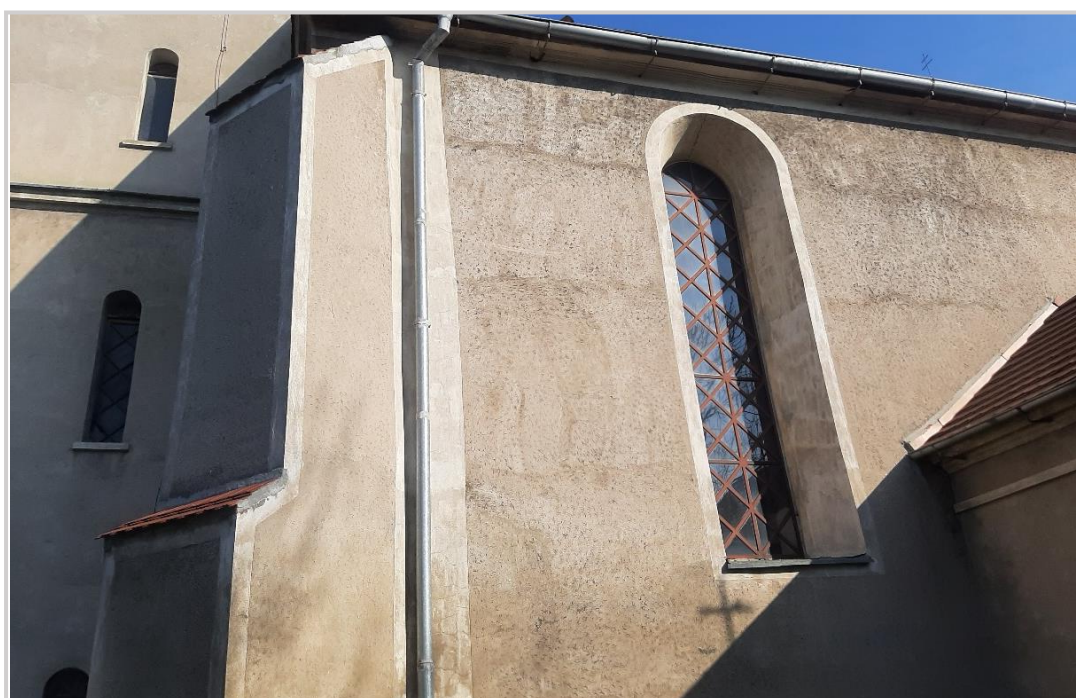
Zabrudzenia mechaniczne widoczne są również na granicach płatów tynków *wyznaczonych przez rozkład poziomów rusztowań oraz tzw „dniówki”* czyli obszary zaplanowane do wykonania w danym dniu , Uwidacznia się to w postaci poziomych nieco rzadziej pionowych linii obecnie uczynionych przez osady .

Fot. 5 i 6 . Kościół Parafialny w Maniowie Wielkim . Fragmenty elewacji pn i pd korpusu nawy z uwidocznionym prze zabrudzenie faktury systemem nakładania tynków.

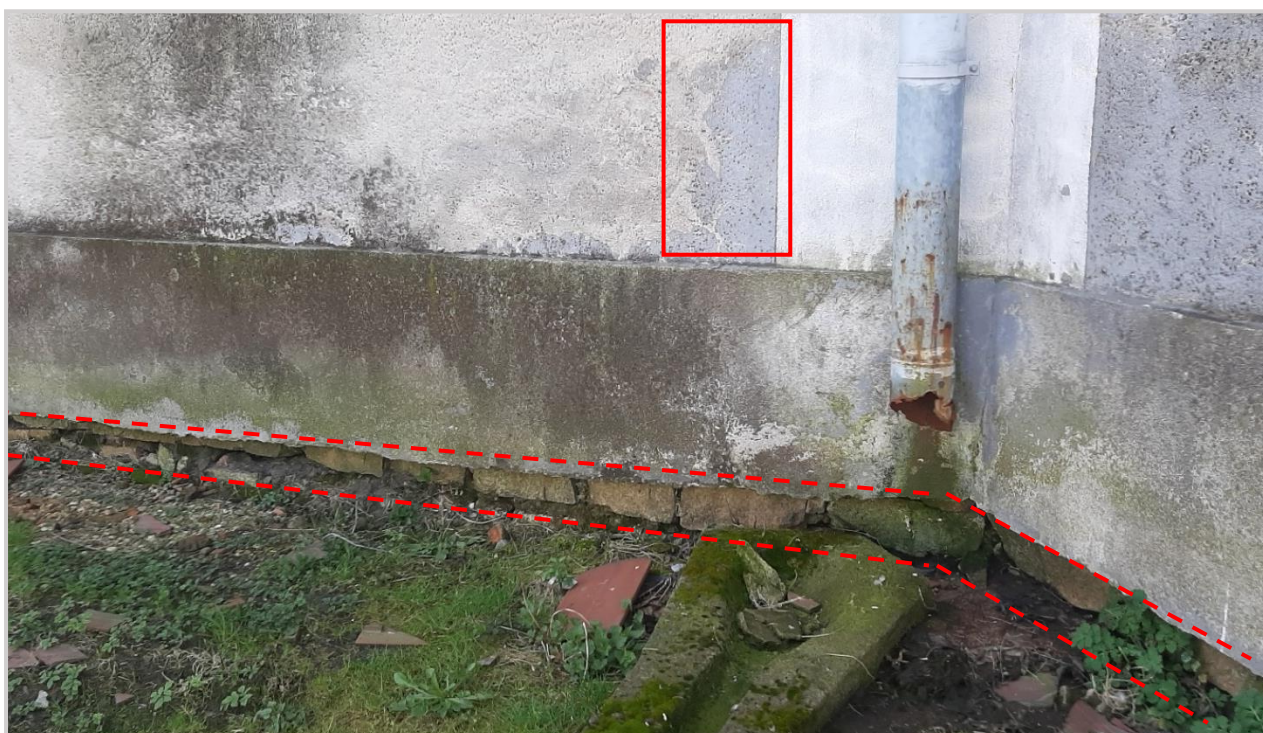
W tym okresie wykonano również niewłaściwe zabezpieczenie dolnych zawilgoconych partii muru przez **założenie rodzaju opaski cementowej (wylewki) pomiędzy dolną krawędzią pasa cokołowego (wykonany zgodnie z projektem) a poziomem gruntu** . Pogorszyło to znacznie stan zawilgocenia . Obecnie opaska ta już została usunięta i obserwuje się systematyczne wysuszanie tych obszarów. Jednak tynki w przeszłości zawilgocone zostały w tych miejscach **przebarwione** na skutek przenikania w głąb ich struktury rozpuszczonych w wodzie substancji (np. sole) i łatwości kumulowania się różnorodnych zanieczyszczeń tworzących osady . Jako dodatkowe negatywne skutki zawilgocenia muru widoczne są **lokalne rozwarstwienia tynku , ubytki oraz erozja powierzchniowa prowadząca do zatarcia jego faktury (fot. str 13**

Fot. 7.. Kościół Parafialny w Maniowie Wielkim . Fragmenty pasa cokołowego korpusu nawy elewacji pn . Oznaczone miejsce po usunięciu cementowej wylewki odsłaniające ceglana konstrukcję muru . Wyraźne zniszczenia skumulowane na powierzchni tynku (czarne osady , glony) powstałe w wyniku zawilgocenia , cienkowarstwowe złuszczenia .

1. Usunięcie odspajających się i osłabionych strukturalnie partii tynków (dotyczy przede wszystkim partii zawilgoconych w obrębie wysokiego cokołu , na wysokości do około 2m)

9. Uzupełnienie ubytków tynków poprzez nałożenie nowych , wapiennych o strukturze oraz odpowiednio dostosowanym ziarnie i kolorystyce . W obrębie partii zawilgoconych zaleca się założenie tynków renowacyjnych . Uzupełnienia tynków pod względem faktury należy **wykonać imitatorsko** z zastosowaniem odpowiednich narzędzi (paca o dobranej szerokości , szczotka z nabitymi gwoździemi do wyciskania dekoracyjnych otworów)

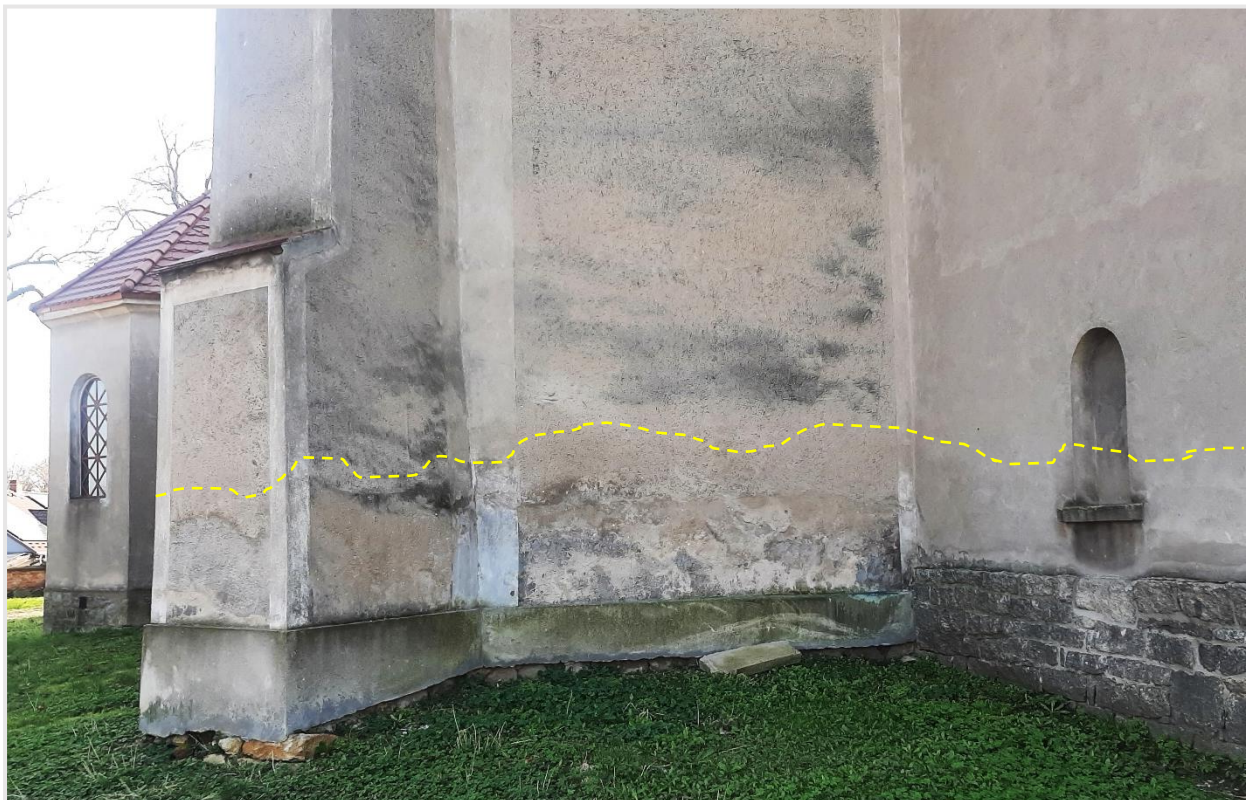
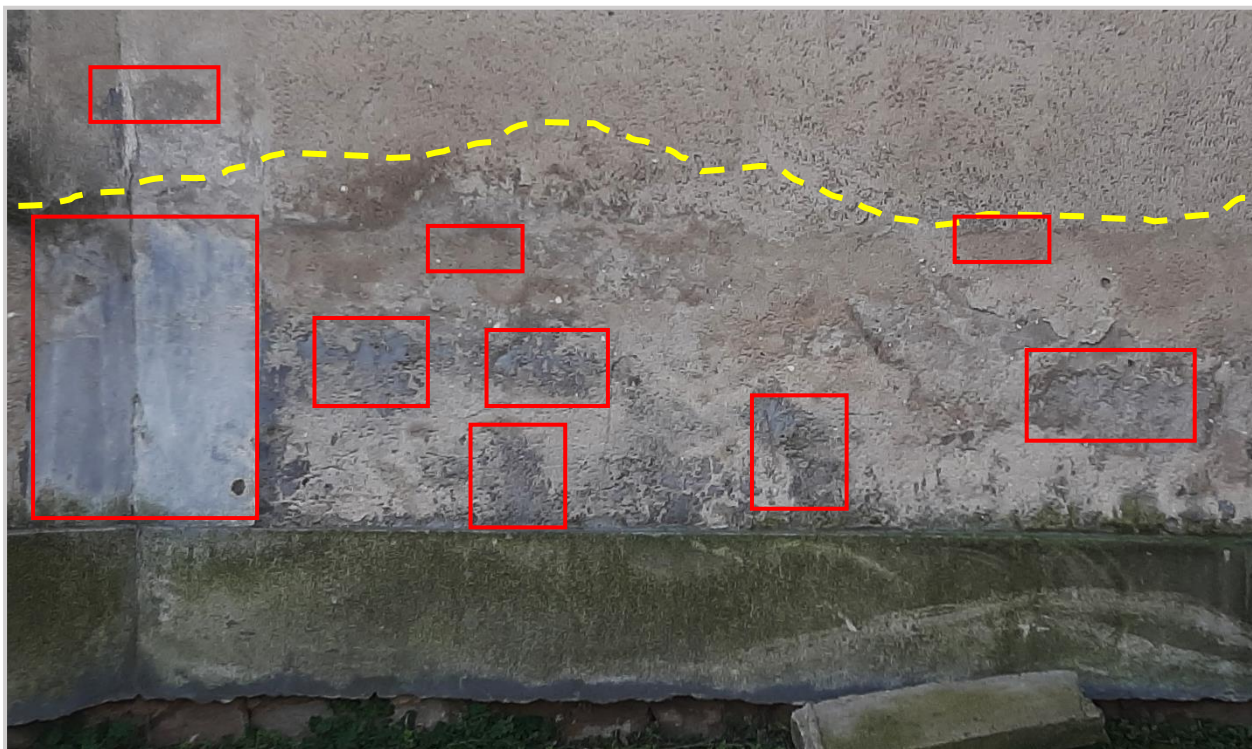
Fot. 8 i 9.. Kościół Parafialny w Maniowie Wielkim . Fragmenty pasa cokołowego korpusu nawy elewacji pn . Oznaczona granica zawilgocenia z lokalnymi wysoleniami . Wyraźne zniszczenia w postaci łuszczących się fragmentów tynków , czarne osady , glony oraz lokalne kity naprawcze na bazie cementu . Całość silnie zabrudzona mechanicznie .

2. Usunięcie wszystkich lokalnych tynków i kitów naprawczych – mechanicznie, a następnie dokładne oczyszczenie powierzchni podłoża z uwzględnieniem fug. Zdegradowane wypełnienia fug oraz wtórne wypełnienia należy usunąć na głębokość min. 2cm

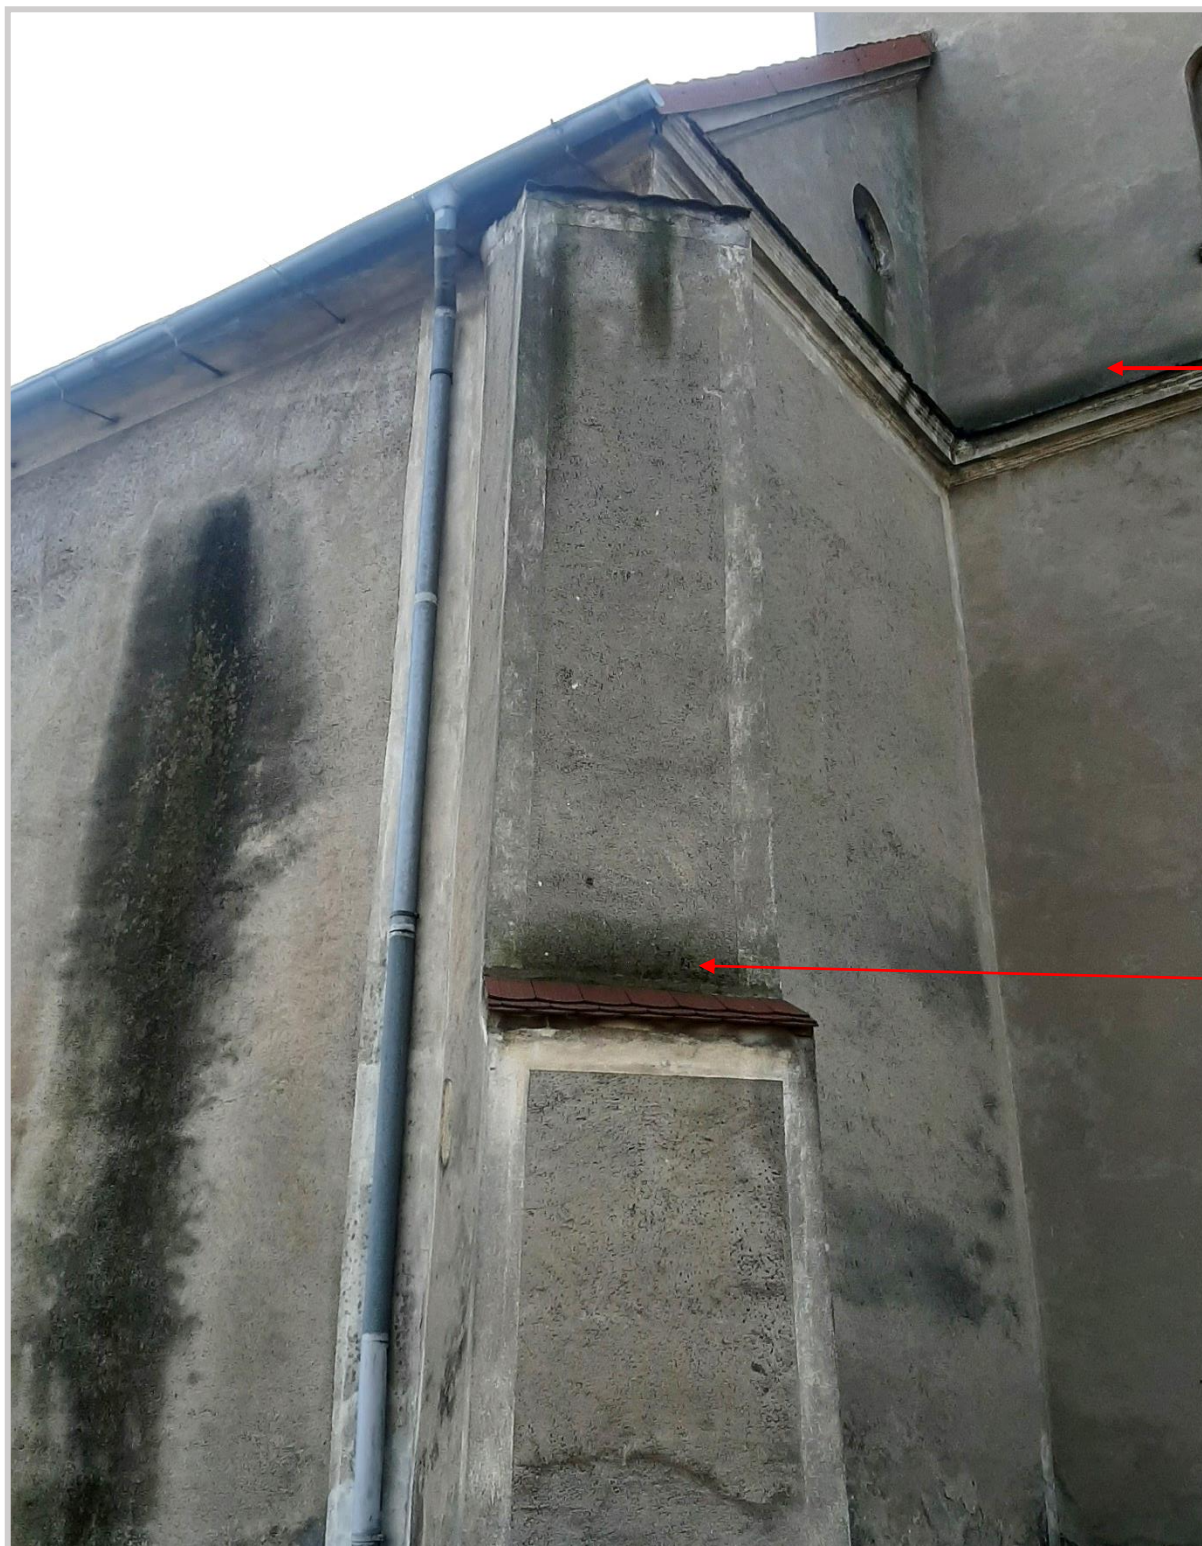
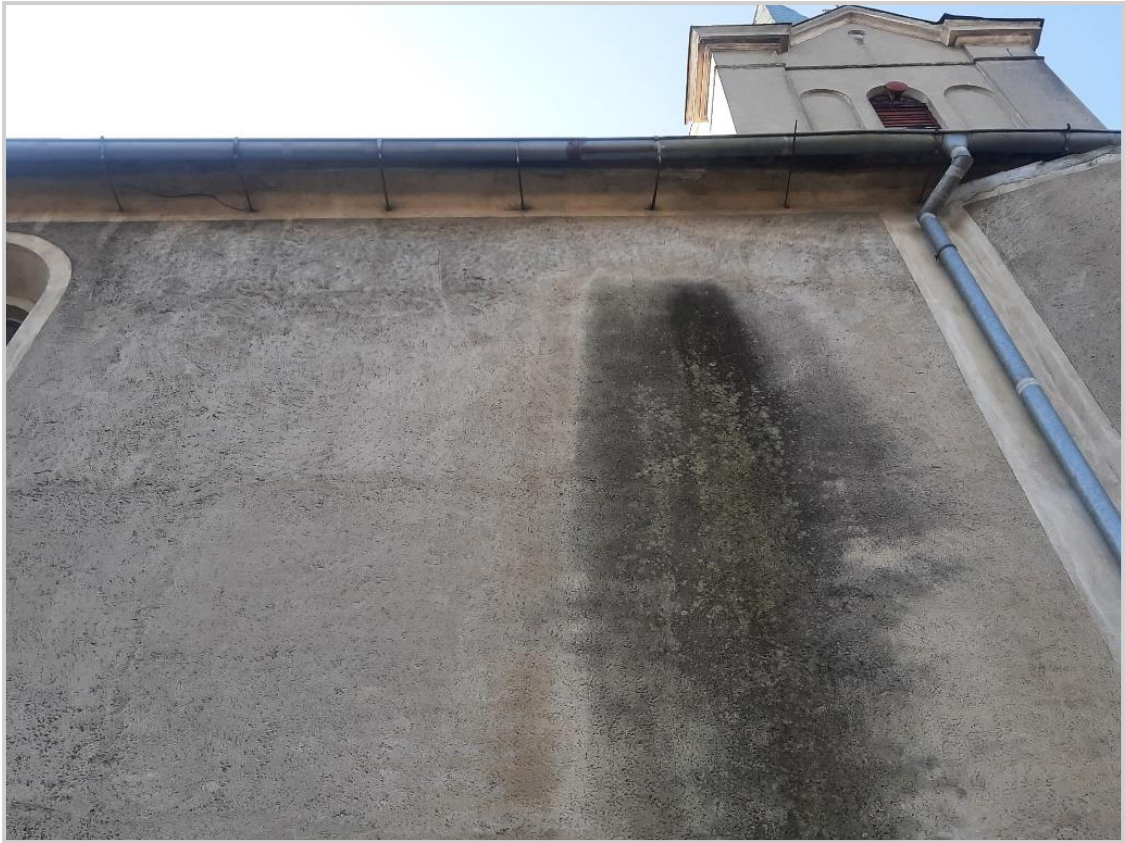
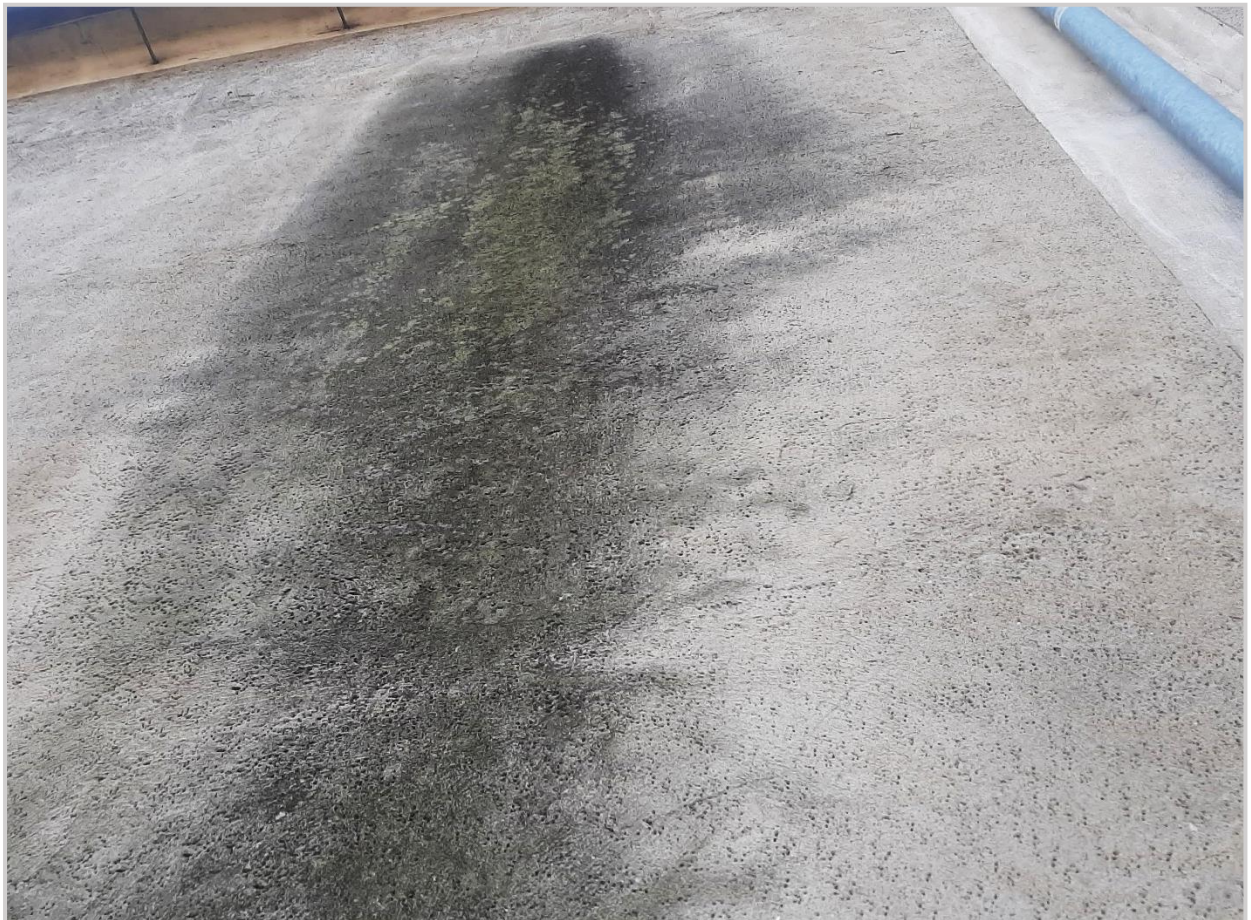
W stanie niezadawalającym są również fragmenty tynków na elewacji północnej nawy i kaplicy oraz w miejscach gdzie dochodziło do długotrwałego, czasami *punktowego zalewania (z nasączaniem)* spowodowanego nieuszczelnością rynien i dachu (tu również ślady zniszczeń pochodzenia biologicznego: pleśń, porosty, mchy itp.) oraz *oddziaływania wody rozbryzgowej*.

Przykładem są spetryfikowane czarne osady na elewacji północnej, **Fot. 10 .poniżej** oraz **Fot. 11 i 12 str. 12**

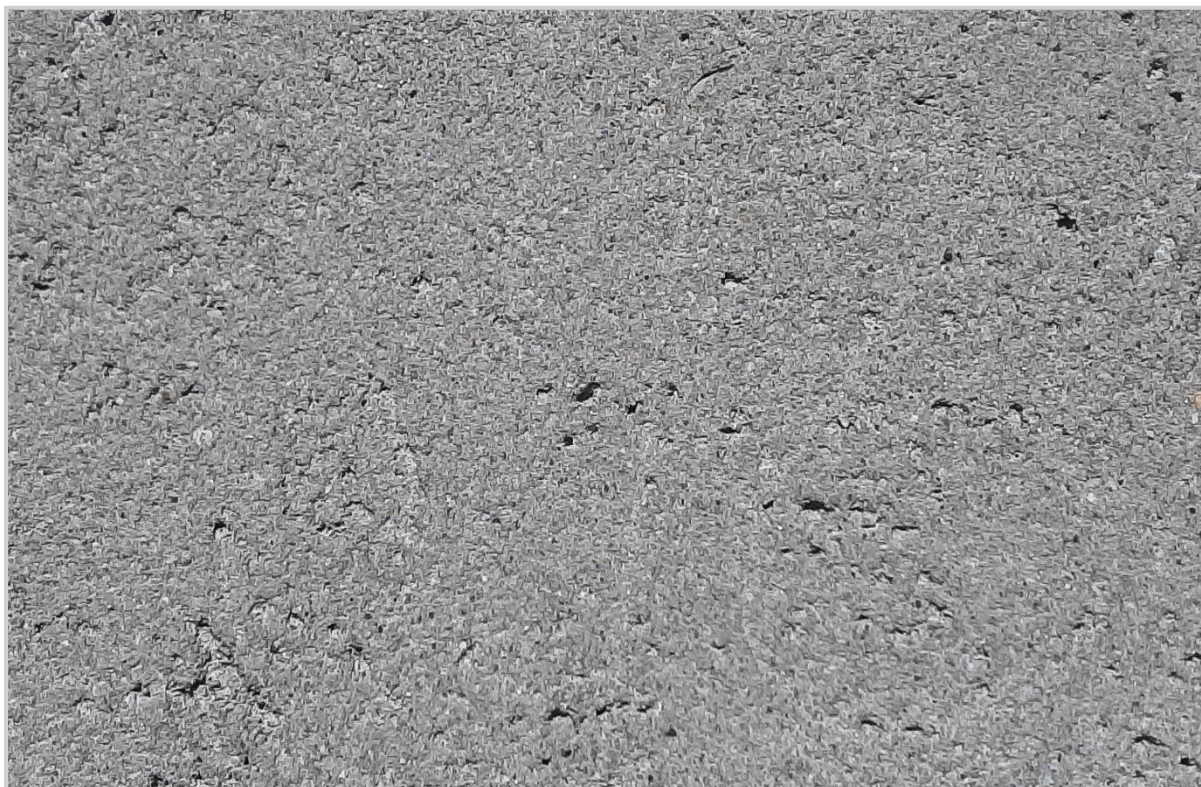
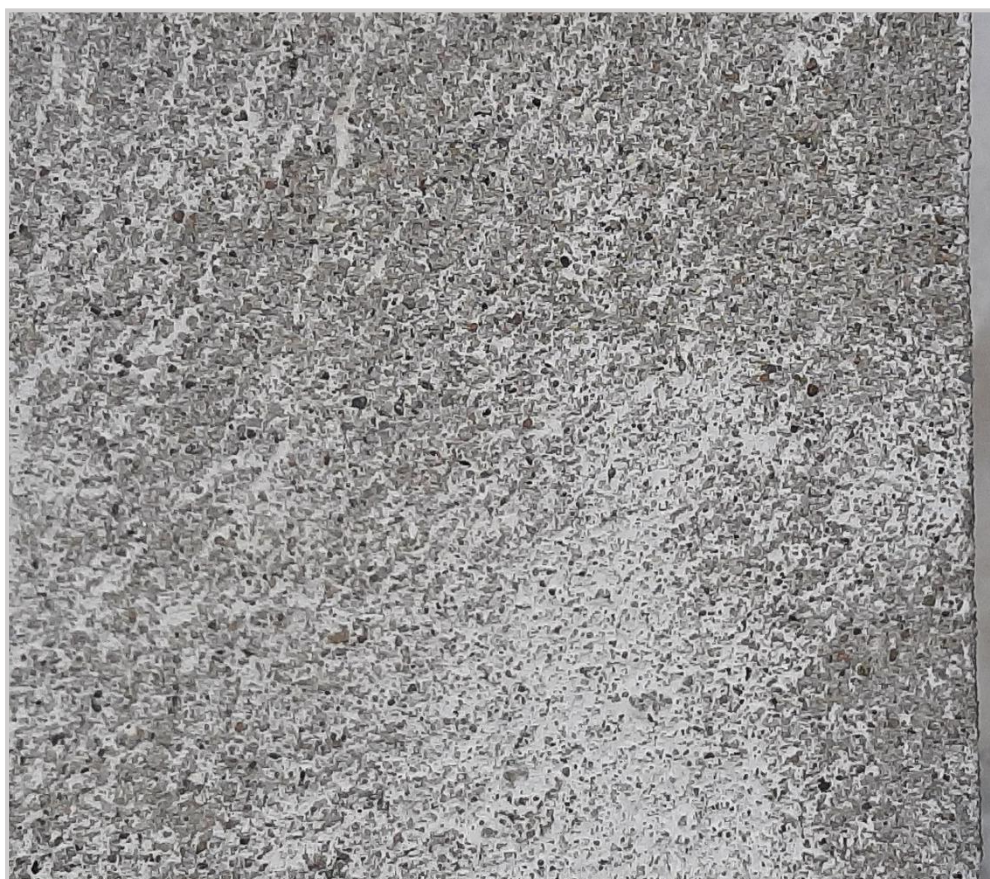
Fot. 13 i 14. Kościół Parafialny w Maniowie Wielkim . Widoczne fragmenty tynków o wyraźnie przemytej powierzchni , która zatarła dekoracyjne nakłucia na tynku fakturalnym oraz wypłukała malaturę z gładko uformowanych detali (m.in. pasy obramień)

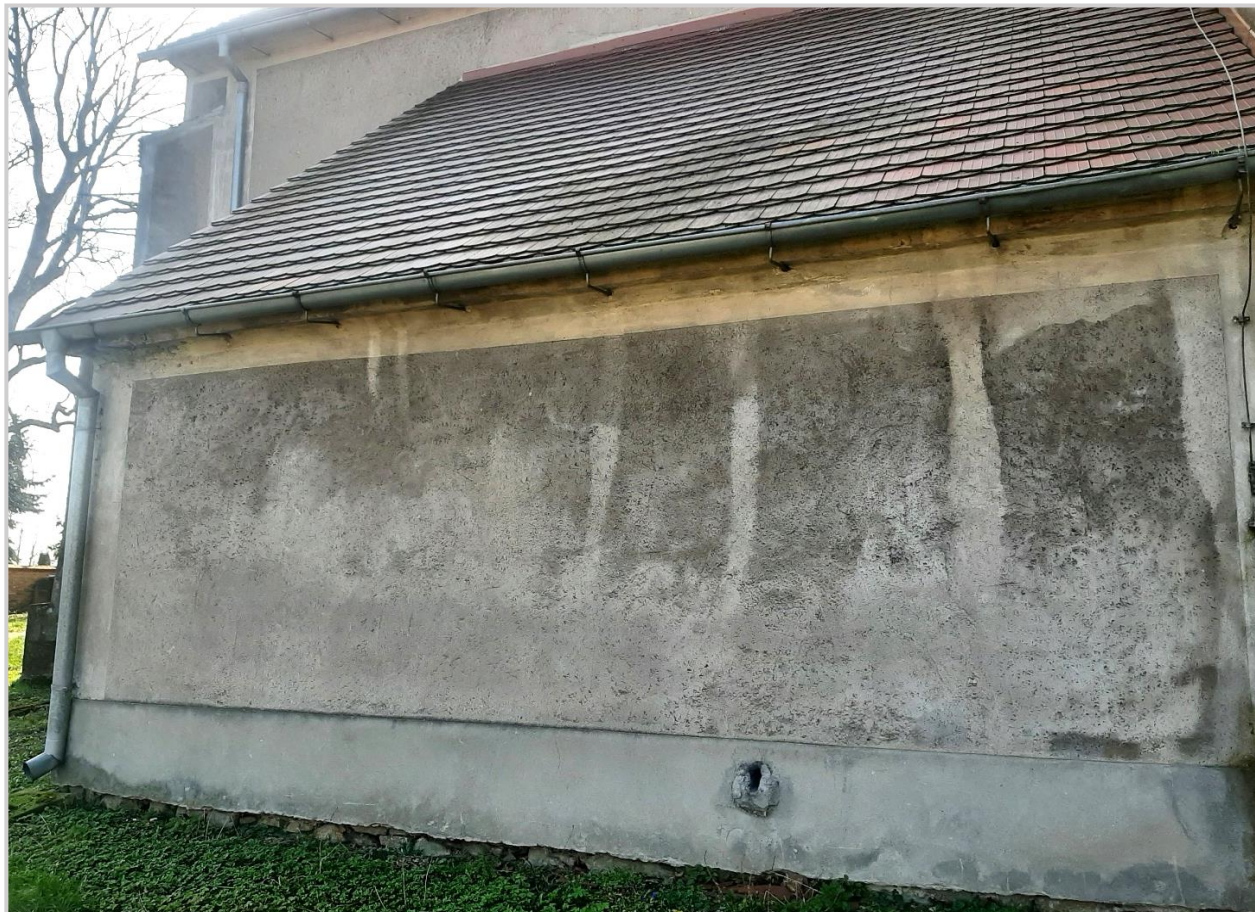
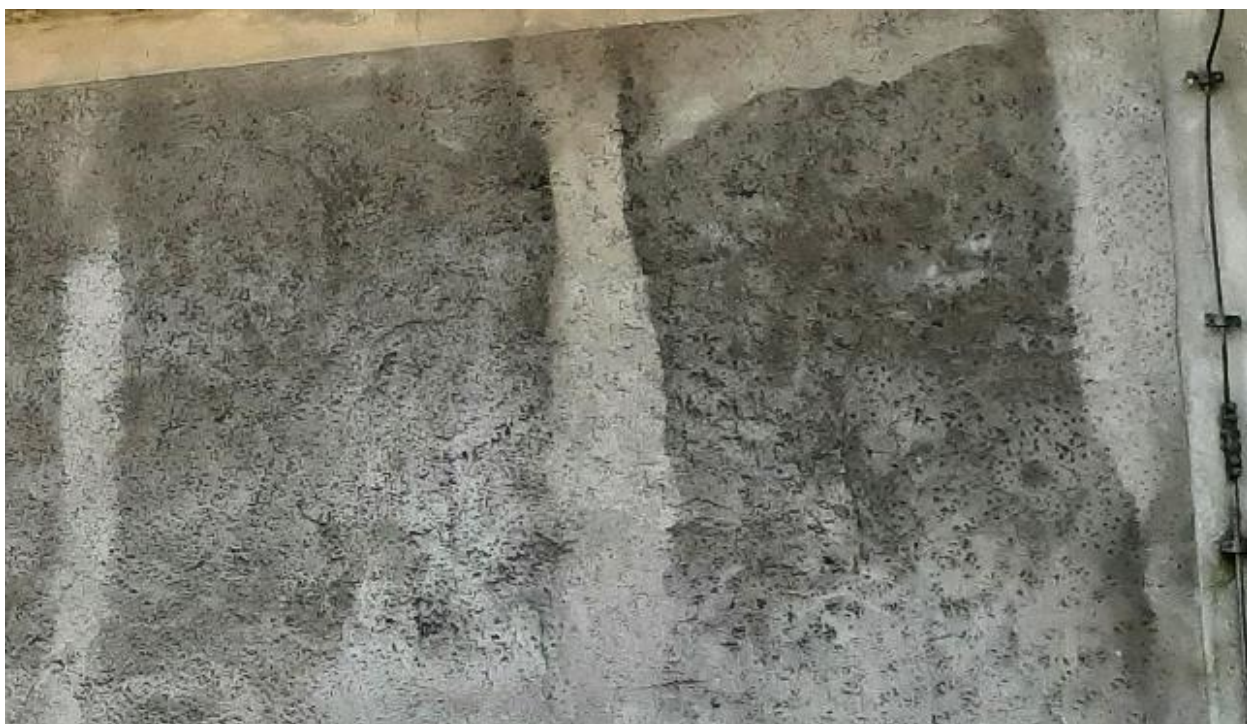
Na elewacjach widoczne są również negatywne skutki **oddziaływania wody o intensywnym przepływie** w postaci pionowych rozjaśnionych pasm powstałych na powierzchni tynku jako efekt wypłukania jego górnej powierzchni. Miejsca te występują bezpośrednio pod ubytkami, bądź nieszczelnościami połączeń w ciągach rynien. **Fot.15 i 15 a. poniżej**

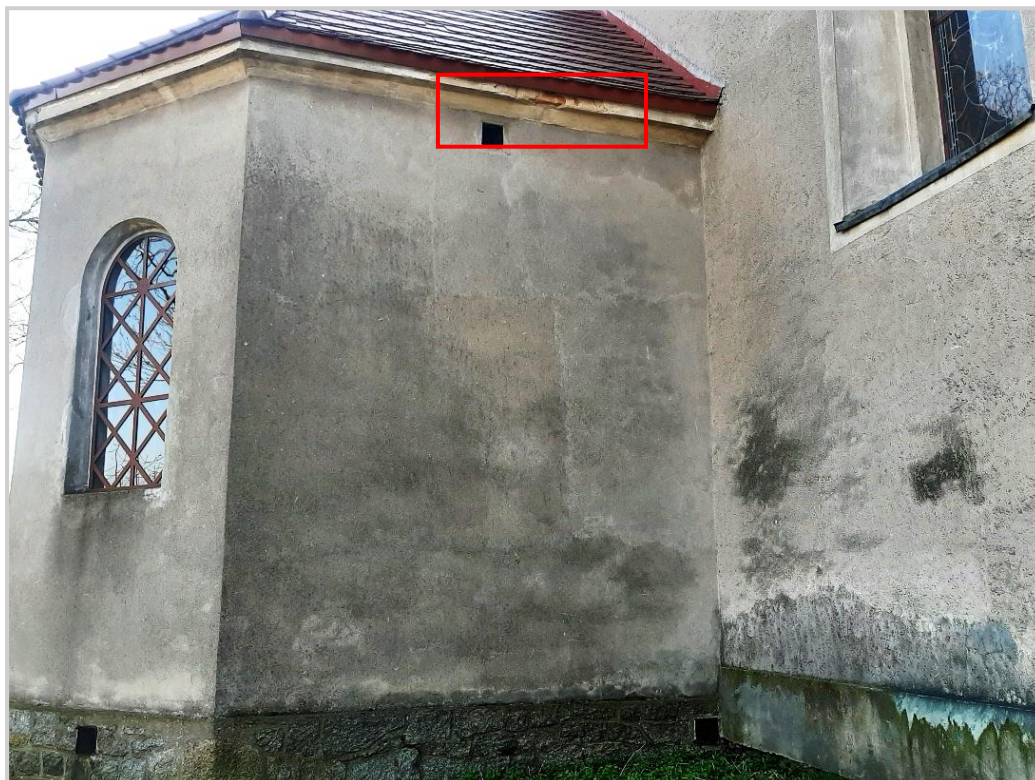
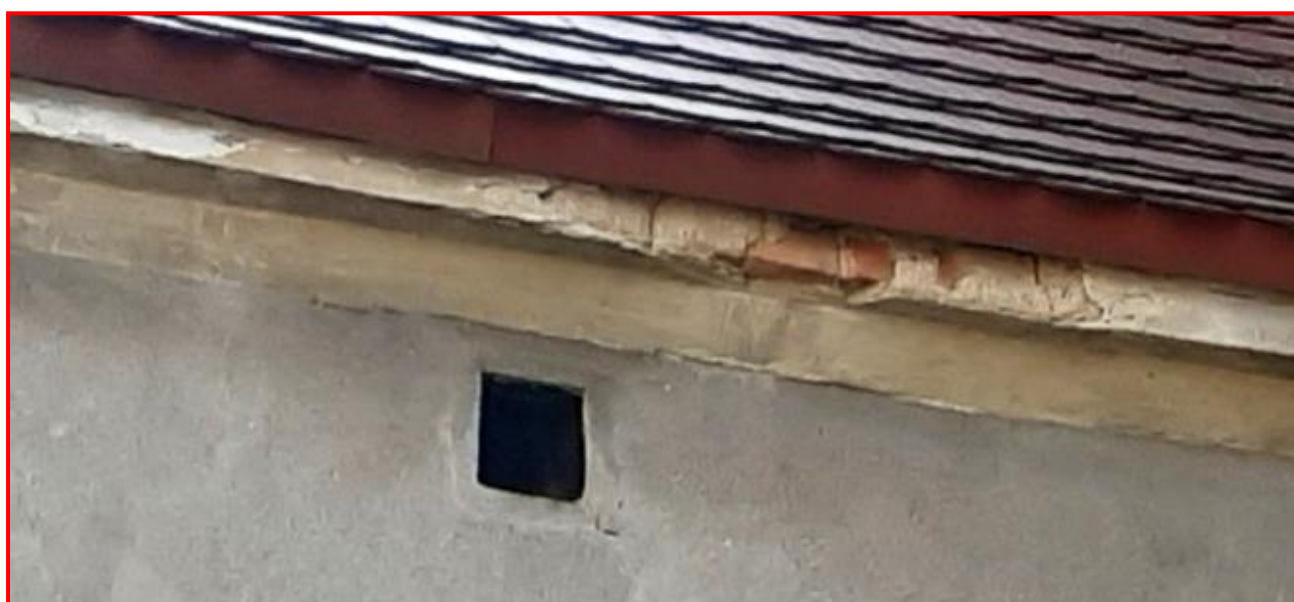
Niestety, nie wszędzie pierwotne profile zostały odtworzone. Na niektórych odcinkach widoczne są uproszczenia w formie wyciągniętej pacą np. płaskiej listwy prawdopodobnie zasłaniającej oryginalny kształt gzymsu widoczne np. w Kaplicy. W innych nielicznych miejscach ubytki zostały uzupełnione bez właściwego estetycznego opracowania tzn. dopasowania do istniejącego odcinka gzymsu widoczne są też **ubytki** powstałe już po wykonanych remontach.

Fot.16 i 17. Kościół Parafialny w Maniowie Wielkim. Fragmenty ścian bocznych XIX-w kaplicy północnej z zaznaczonymi zniszczeniami w obrębie gzymsu wieńczącego.

7. Przegląd i ewentualne uzupełnienie brakujących drobnych fragmentów profili w ciągach gzymsów - kity na bazie zaprawy wapienno-piaskowej. Na tym etapie wskazana ewentualna , lokalna , odcinkowa korekta kształtu profili.
