**OCENA STANU ZACHOWANIA ORAZ PROGRAM PRAC KONSERWATORSKICH
DLA POWIERZCHNI WYTYNKOWANYCH ELEWACJI ZEWNĘTRZNYCH
KOŚCIOŁA P.W. NIEPOKALANEGO POCZĘCIA NMP
W MANIOWIE WIELKIM, GMINA MIETKÓW**

*mgr Ewa Kuśnierz-Zawadowska
konserwator dzieł sztuki 1291*

W R O C Ł A W 2024

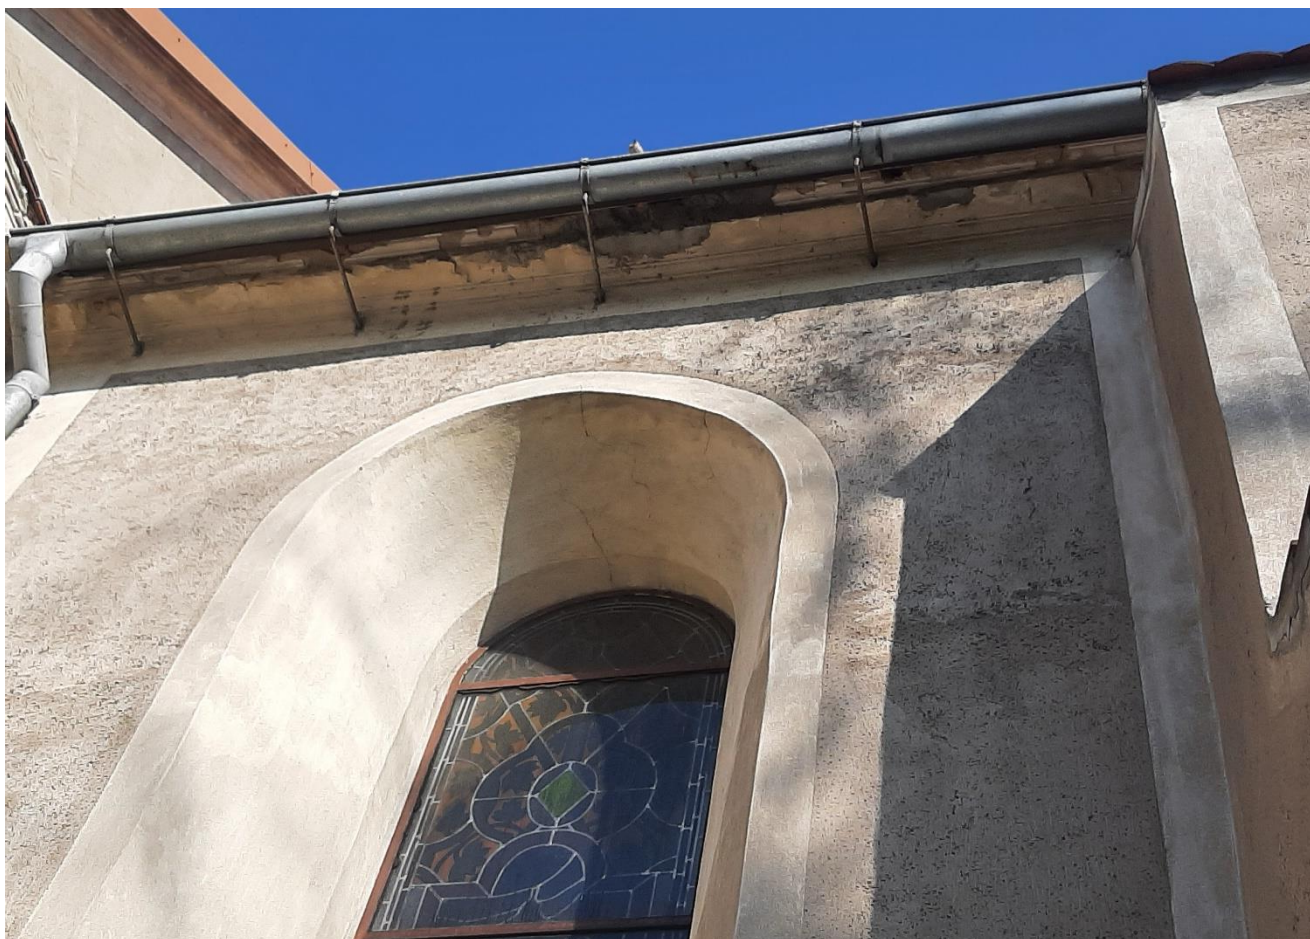
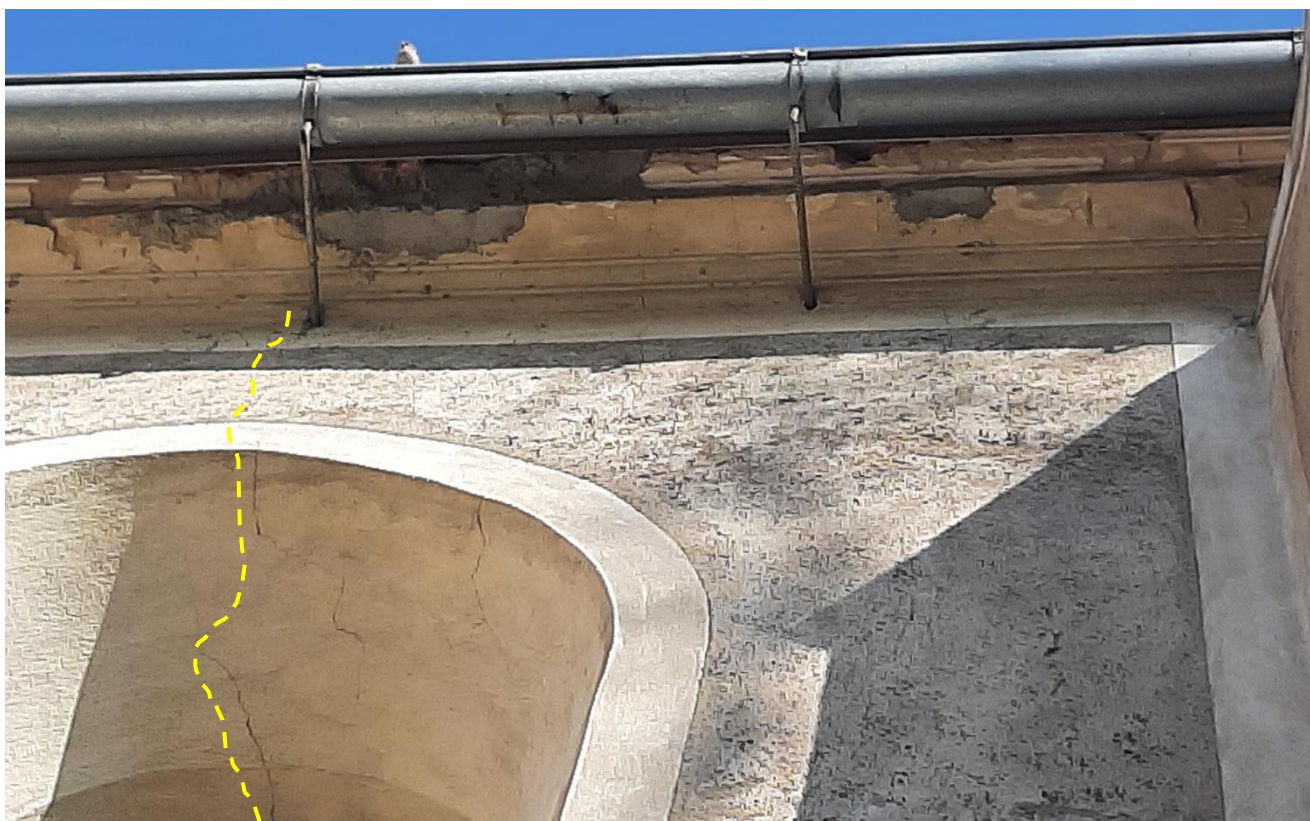
Fot. 18 i 19. Kościół Parafialny w Maniowie Wielkim. Fragmenty elewacji północnej korpusu nawy z widocznymi ubytkami w obrębie gzymsu oraz zaznaczone pęknięcia przechodzące z grubości muru na osi łuku otworu okiennego.

8. W miejscach widocznych spękań tynku przechodzących z grubości muru należy wykonać zastrzyki podtynkowe z cementu polimerowego bądź dokonać szycia przy pomocy kotew spiralnych o parametrach dopasowanych do miejsca .

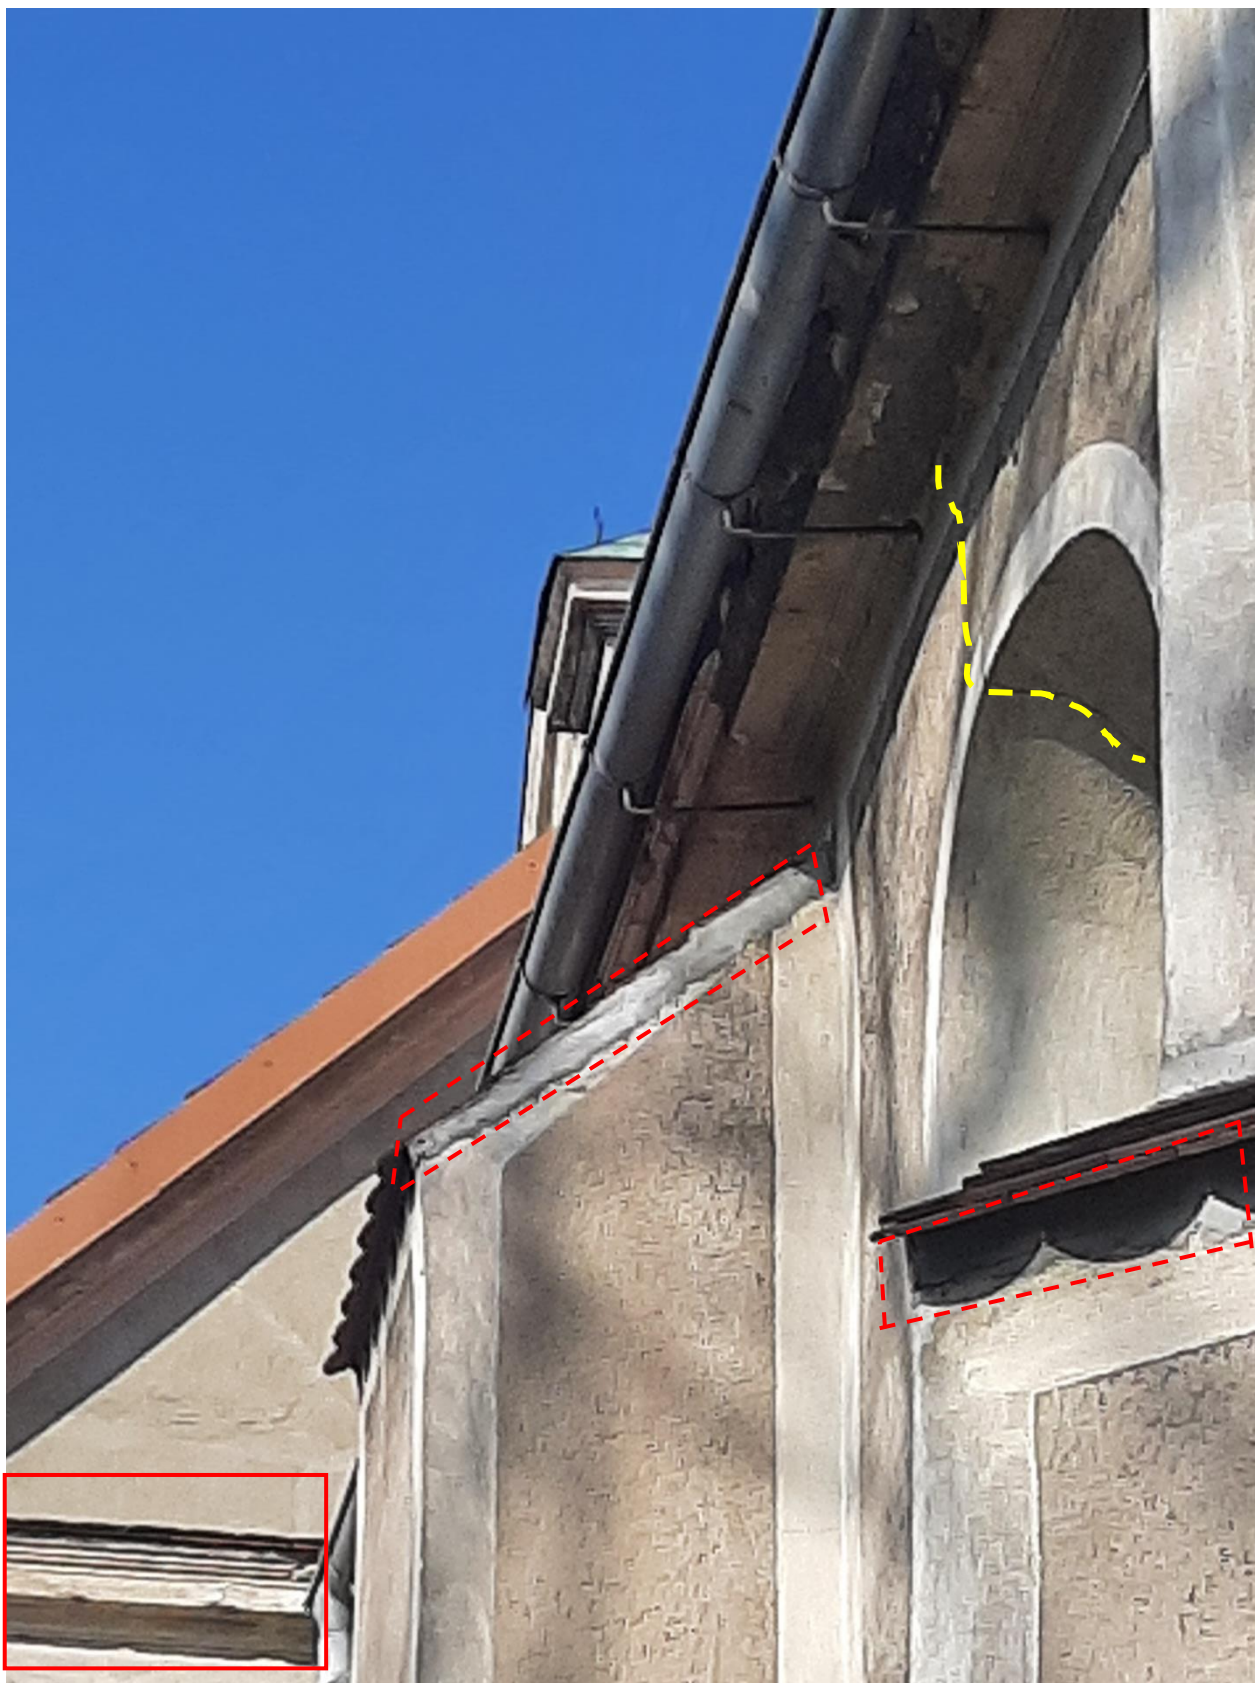
Fot. 20.Kościół Parafialny w Maniowie Wielkim. Fragmenty elewacji północnej korpusu nawy w kierunku wschodnim z widocznymi ubytkami w obrębie gzymsu oraz zaznaczone pęknięcia przechodzące z grubości muru na osi łuku otworu okiennego. Ponadto widoczne wykruszenia gzymsu na ścianie szczytowej prezbiterium oraz niestarannie wyprowadzone na lico muru zaprawy mocujące pod dachówkami.

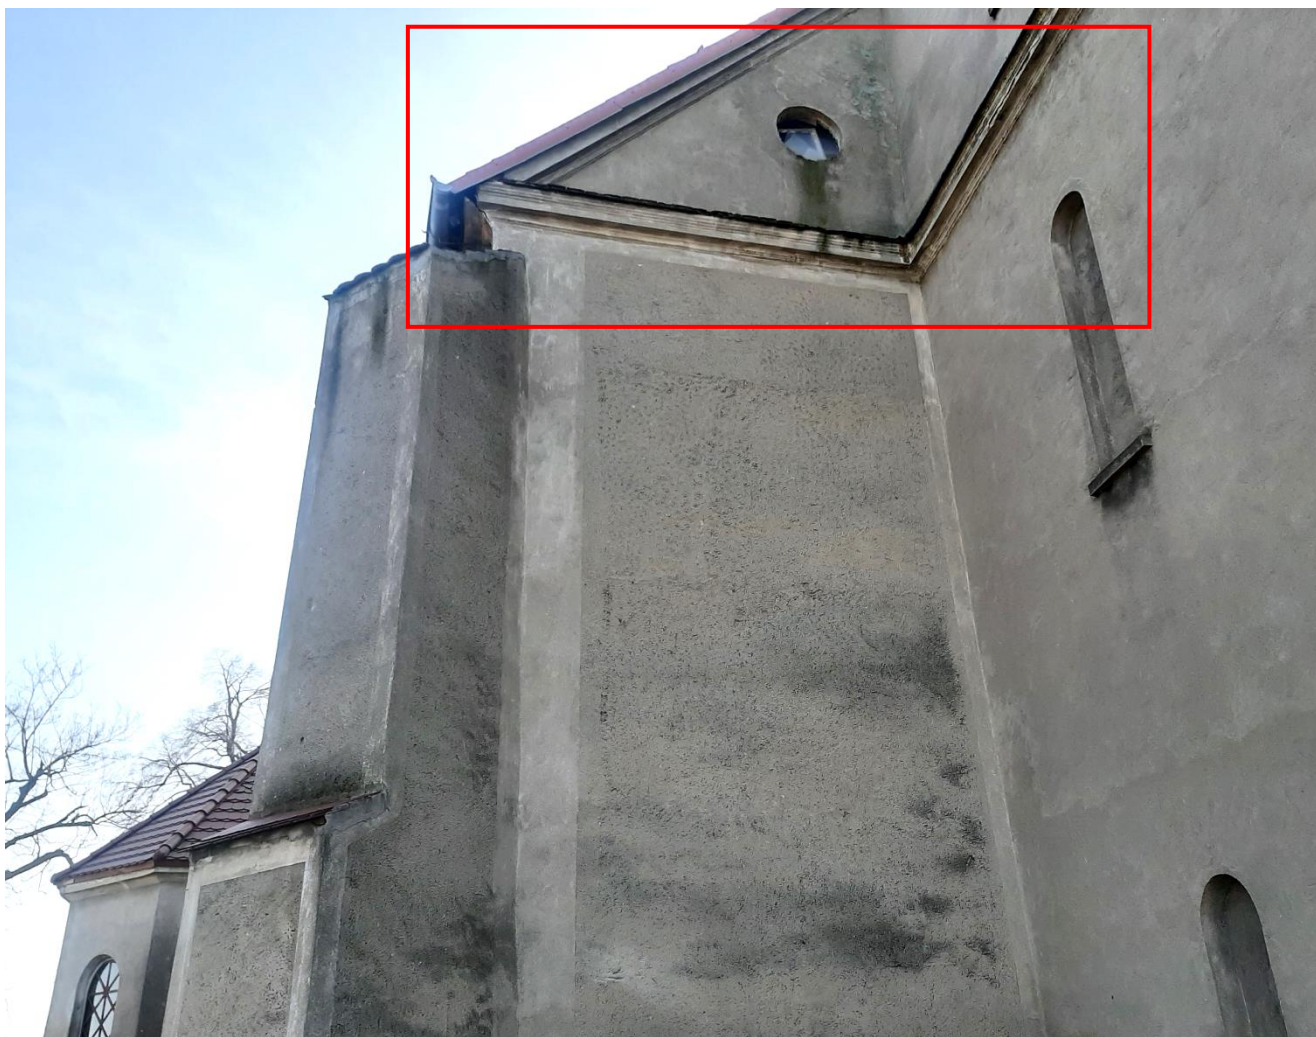
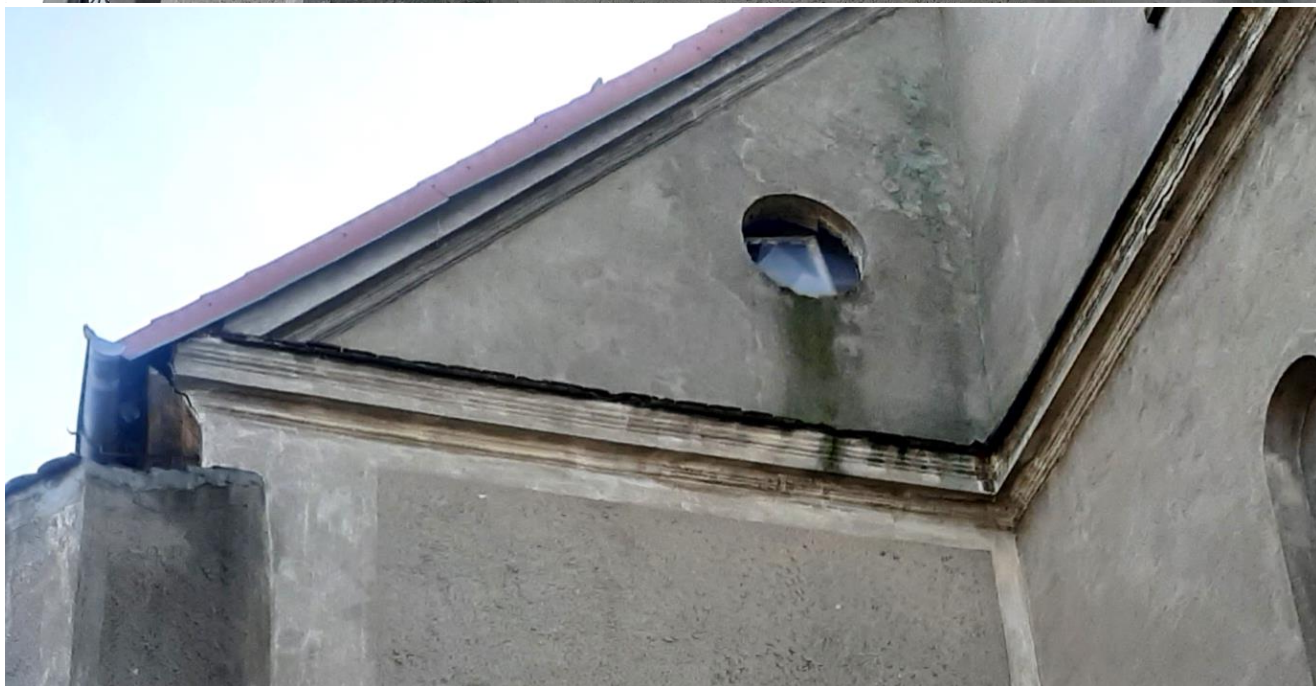
Fot. 21 i 22.Kościół Parafialny w Maniowie Wielkim. Fragmenty styku elewacji północnej korpusu nawy w kierunku wschodnim ze ścianą zachodnią prezbiterium. Widoczne ubytki w obrębie gzymsu. Zabrudzenia powierzchni tynku podkreślają sposób jego nakładania

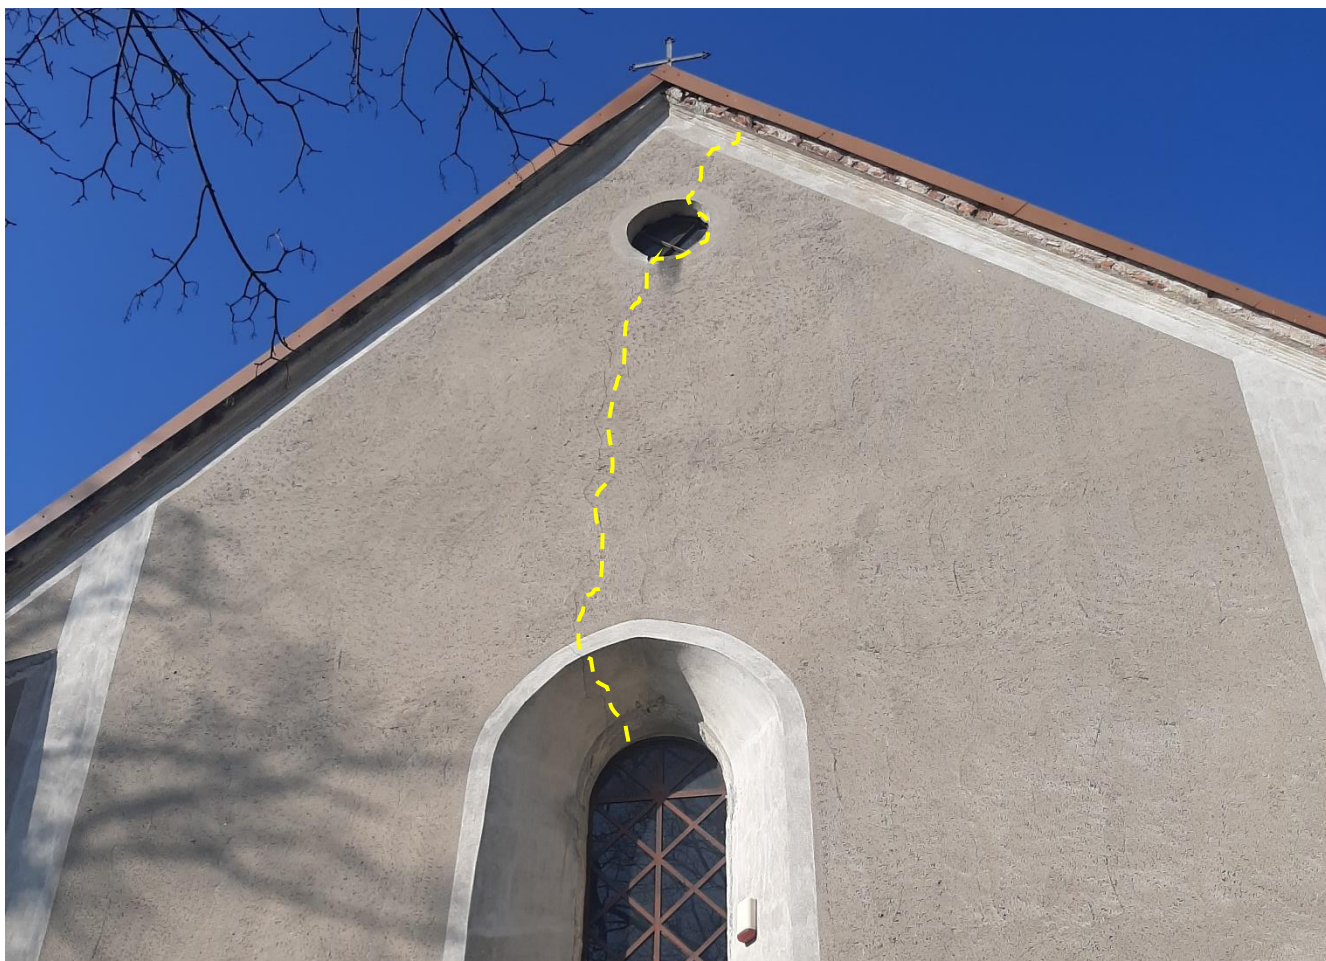
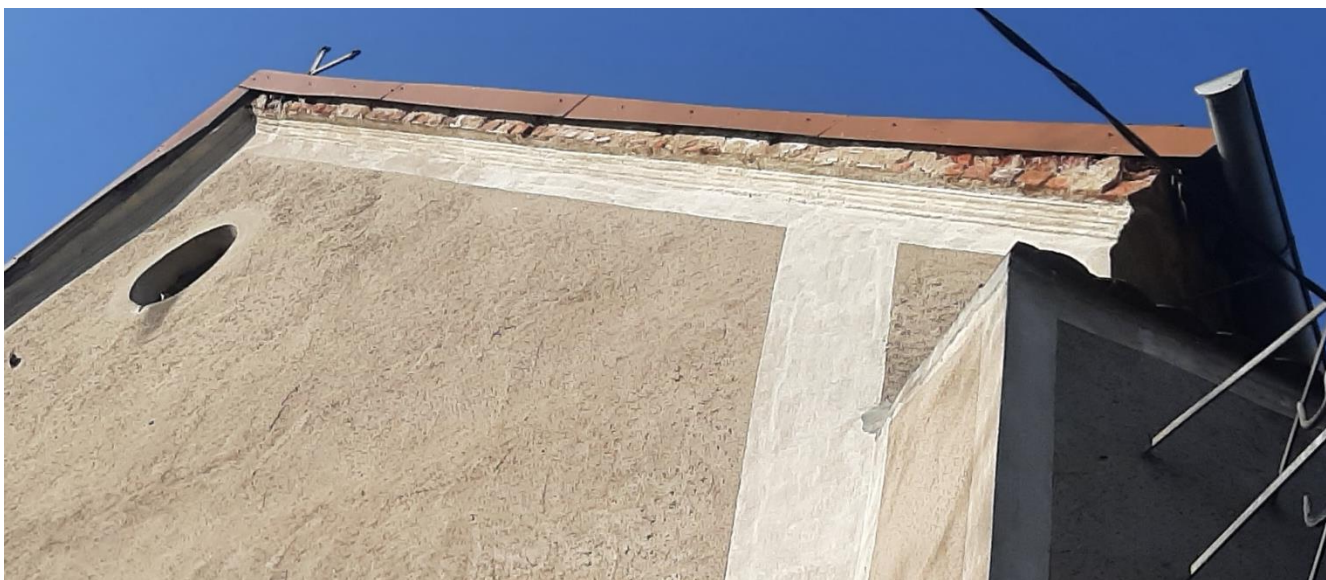
Fot. 23 i 24 .Kościół Parafialny w Maniowie Wielkim. Fragmenty elewacji wschodniej prezbiterium w partii szczytowej ; widoczne braki w tynkowaniu w pasie nad gzymsem . Zaznaczone pionowe pęknięcie przechodzące z grubości muru .

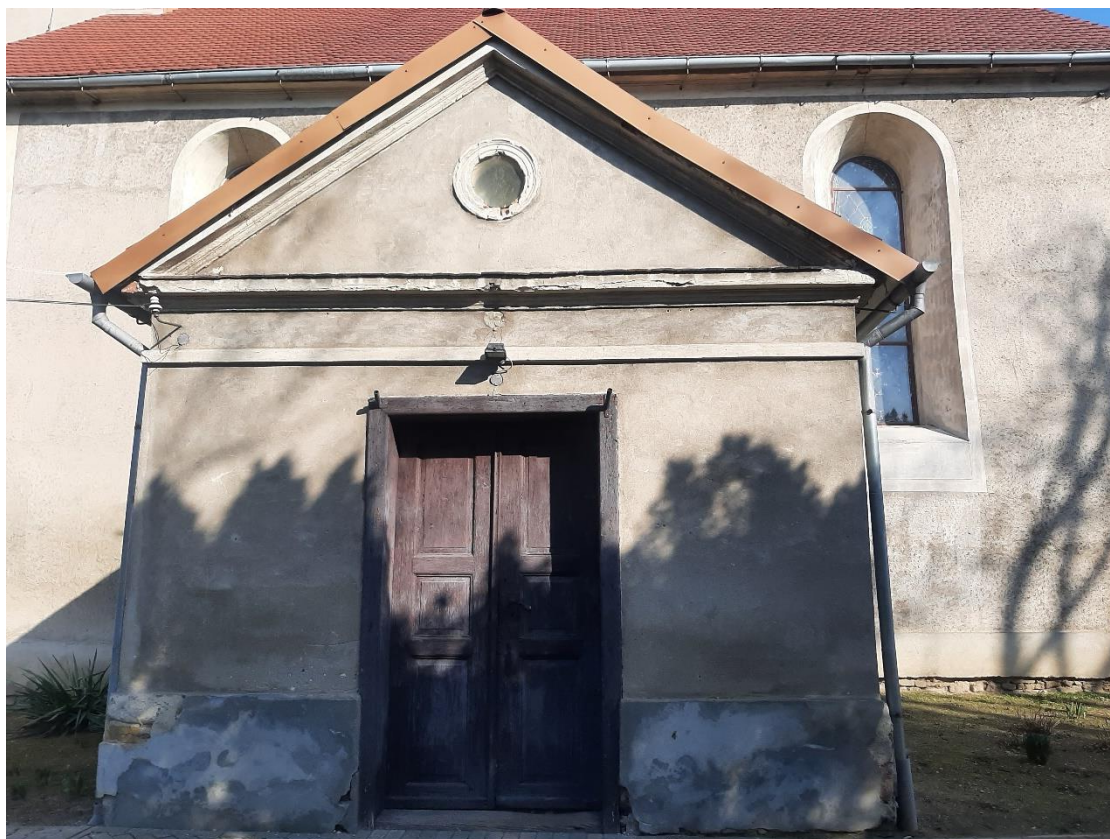
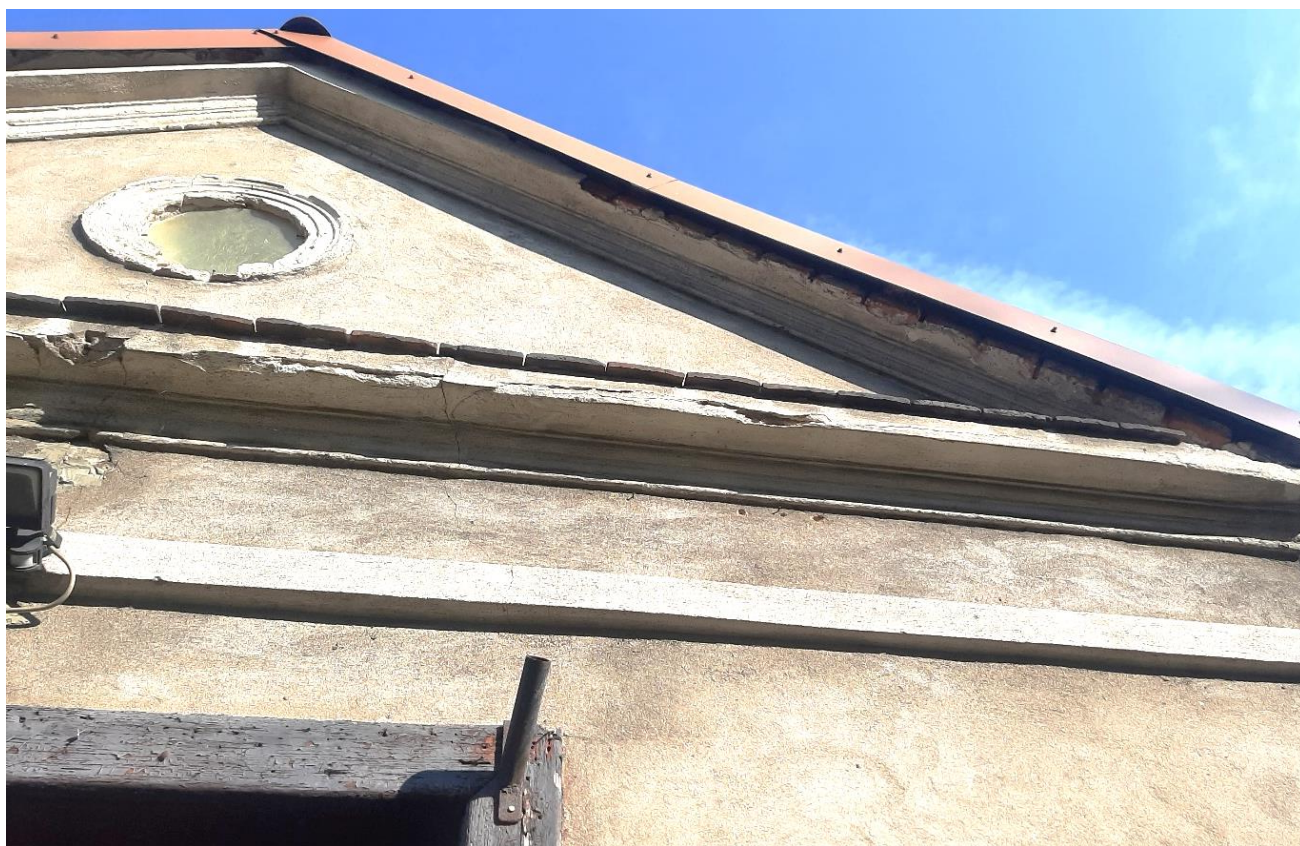
Fot. 25 i 26 .Kościół Parafialny w Maniowie Wielkim. Fragmenty elewacji frontowej kruchty południowej ; czytelne zniszczenia w ciągach gzymsów oraz obramieniu okulusa.

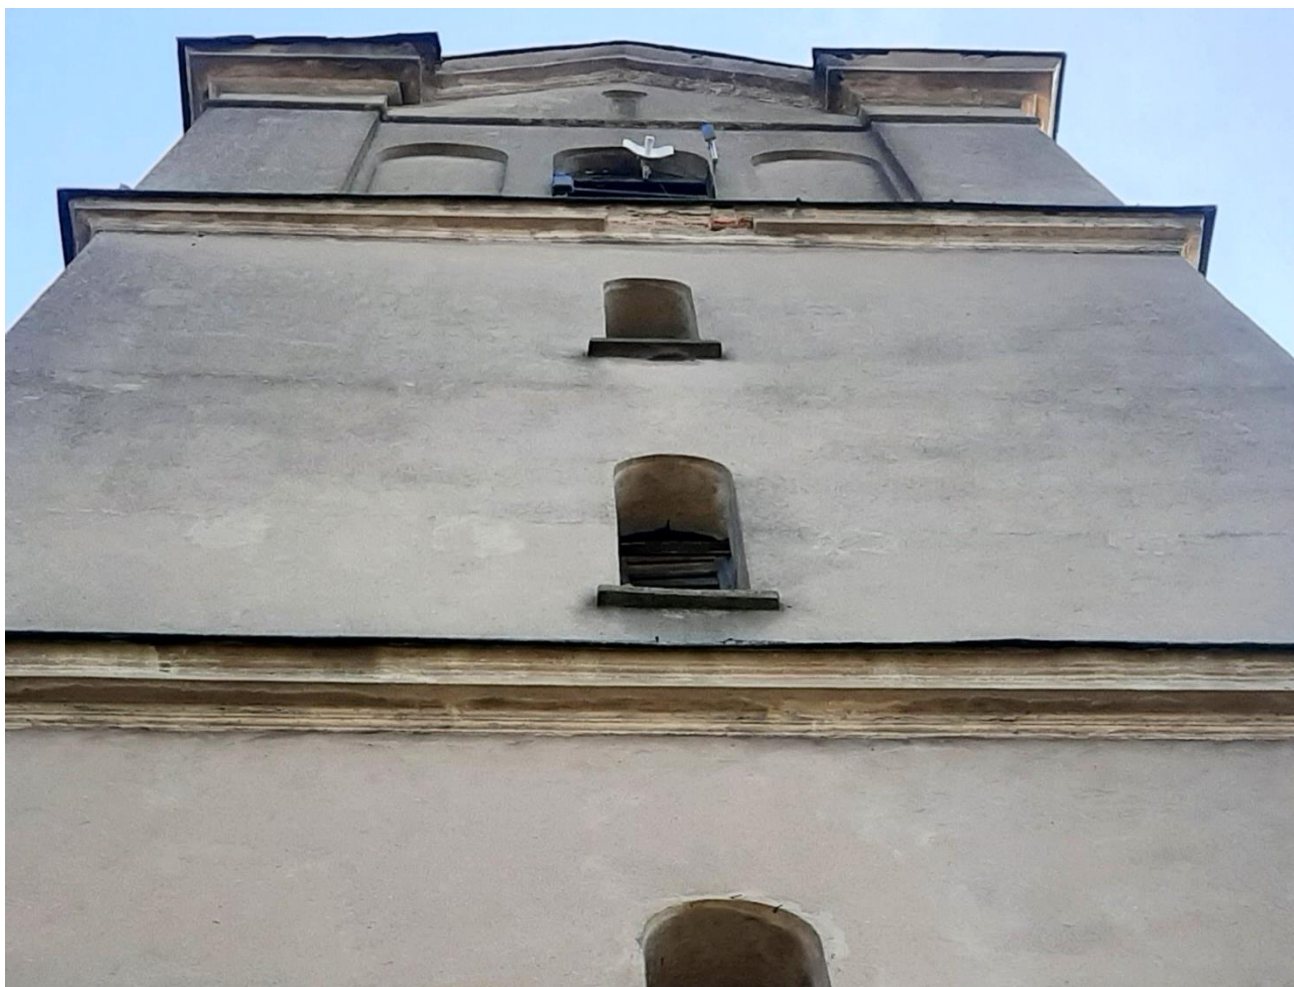
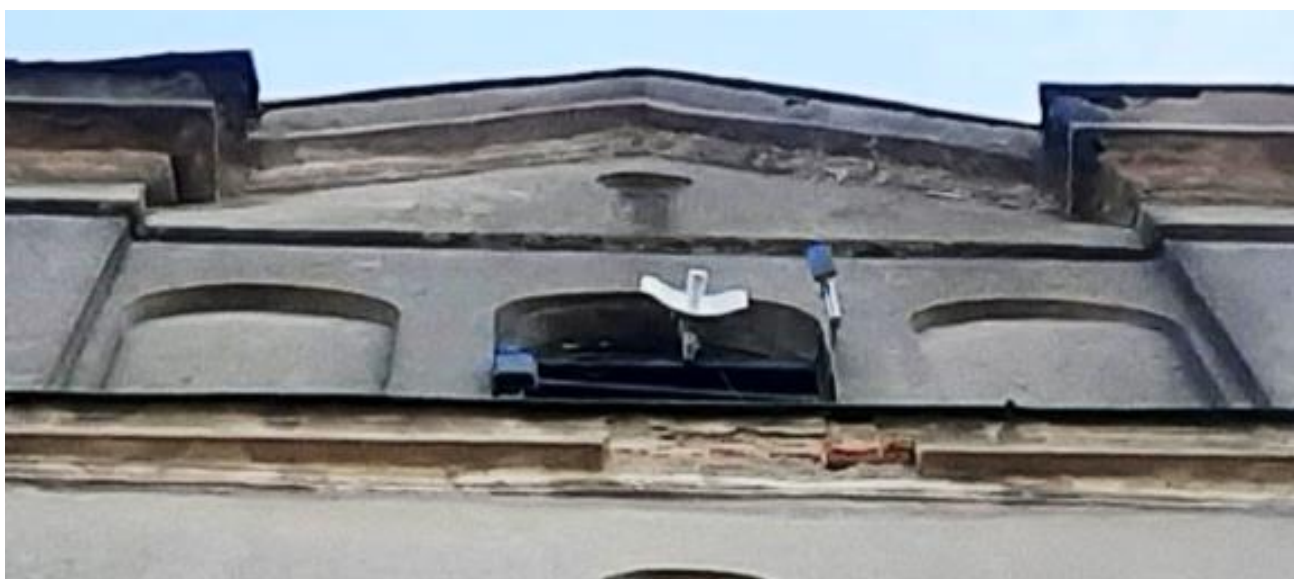
Fot. 27 i 28 .Kościół Parafialny w Maniowie Wielkim. Fragmenty elewacji frontowej , zachodniej wieży w partii szczytowej ; czytelne poważne zniszczenia odcinkowe i powierzchniowe w ciągach gzymsów .

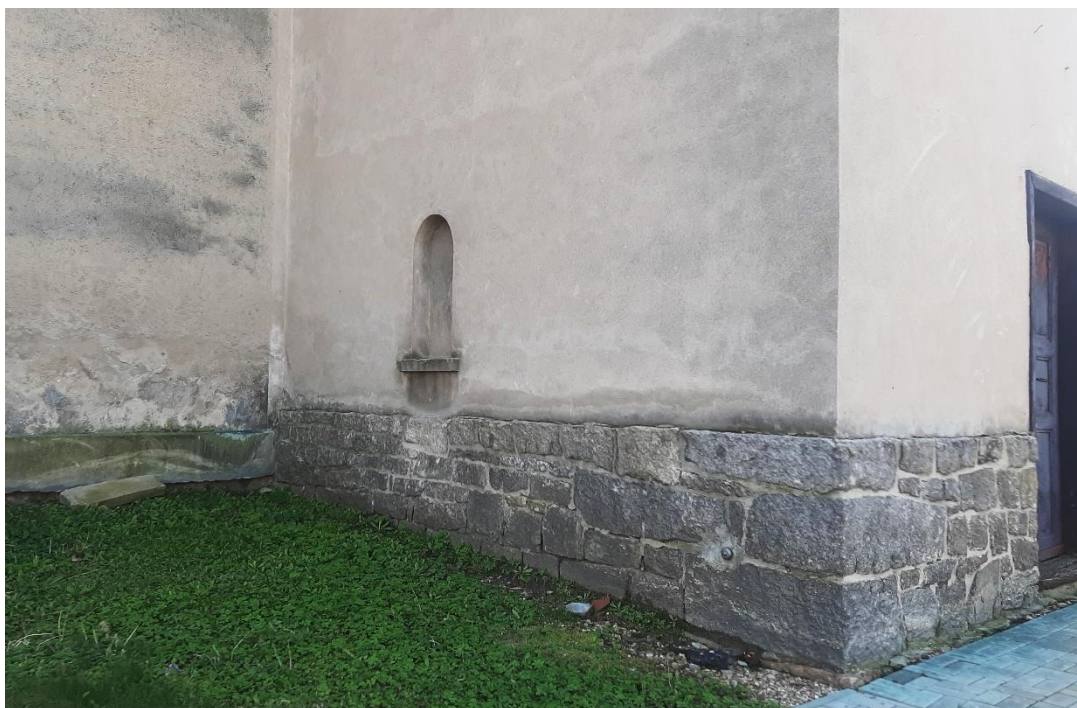
Fot. 29 .Kościół Parafialny w Maniowie Wielkim. Fragmenty elewacji frontowej i bocznej północnej wieży z granitowym szerokim pasem cokołowym.

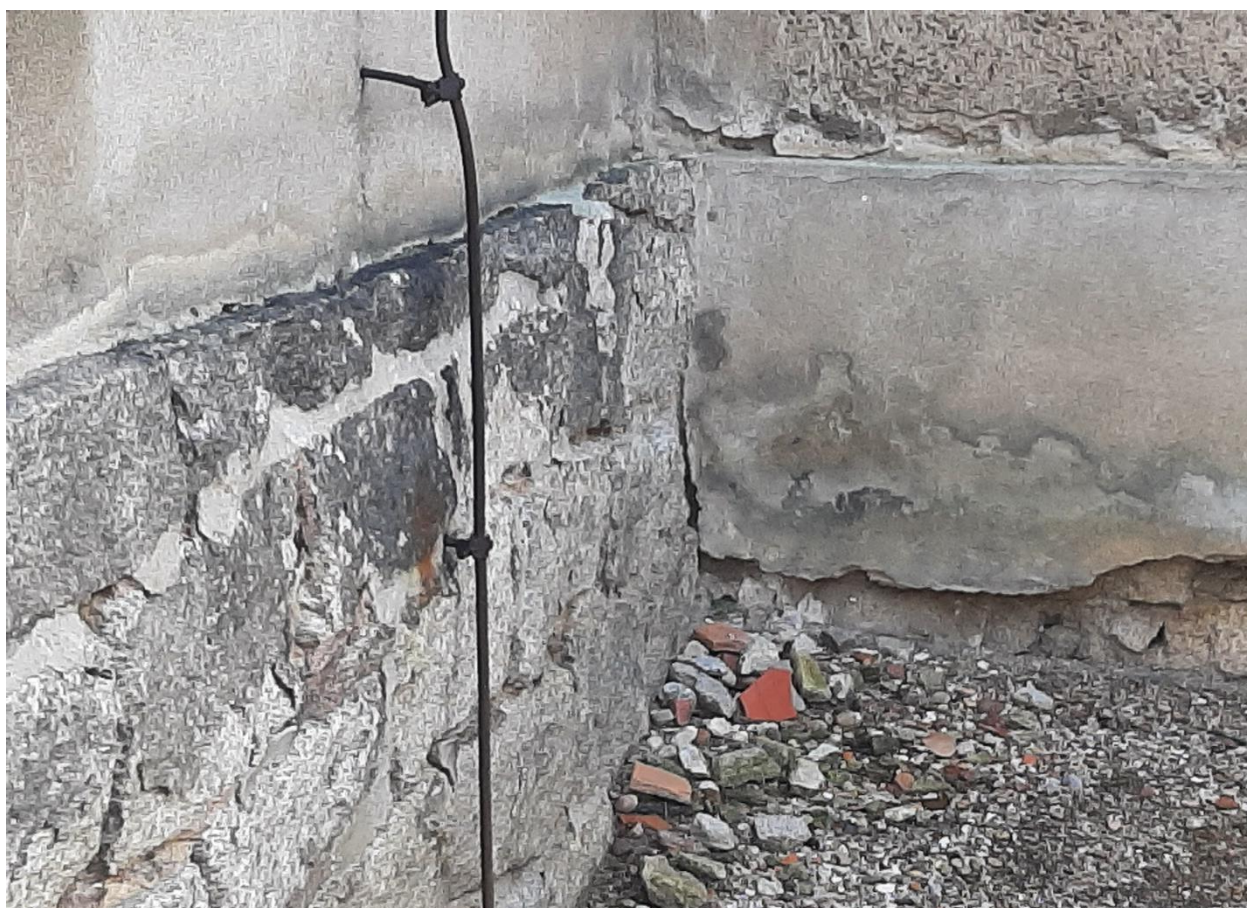
Obecnie brak jest danych na temat stanu faktycznego tych miejsc po zakończeniu prac rewitalizacyjnych w 1981r. Jednak widoczne zniszczenia w postaci odpajającej się, kruszącej się fugi, spetryfikowane czarne osady oraz zniszczenia tynku bezpośrednio ponad tym pasem granitowym można zaliczyć do zniszczeń tzw. „starych”. Jest więc możliwe, że w trakcie prac doszło do korekty koncepcji projektowej.

Fot. 30 .Kościół Parafialny w Maniowie Wielkim. Fragmenty połączenia elewacji bocznej południowej wieży ze ścianą zachodnią korpusu nawy . Na tej samej wysokości oraz stopniu wysunięcia znajduje się obszar cokołu tynkowanego oraz cokołu pozbawionego tynku . Fugi w obrębie pasa granitu zerodowane - odpajają się i wykruszają .

- mycie całej powierzchni przy pomocy pary wodnej (czynność równoległa do mycia tynków)
- usunięcie wszystkich niefunkcjonalnych fug na głębokość min. 4 cm
- odkażenie powierzchni preparatem biobójczym
- uzupełnienie fug zaprawą wapienno-piaskową o widocznym grubym ziarnie bez konieczności estetyzowania powierzchni
- tynkowanie

B/ nietynkowanie kamienia , co będzie się wiązało przede wszystkim z rekonstrukcją fugi wykonaną w zaprawie wapienno-piaskowej o widocznym grubym ziarnie wyrównaną ale niegładzoną

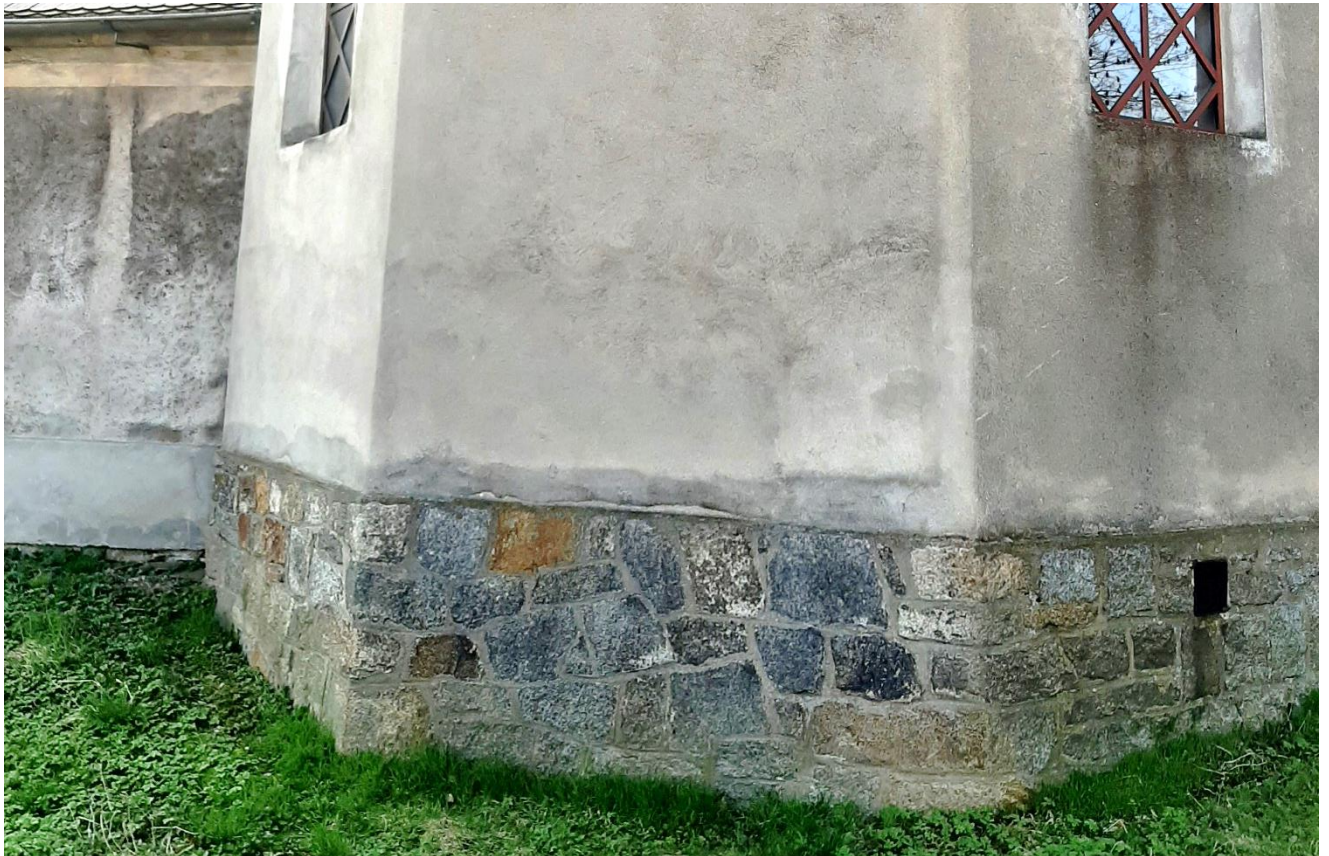
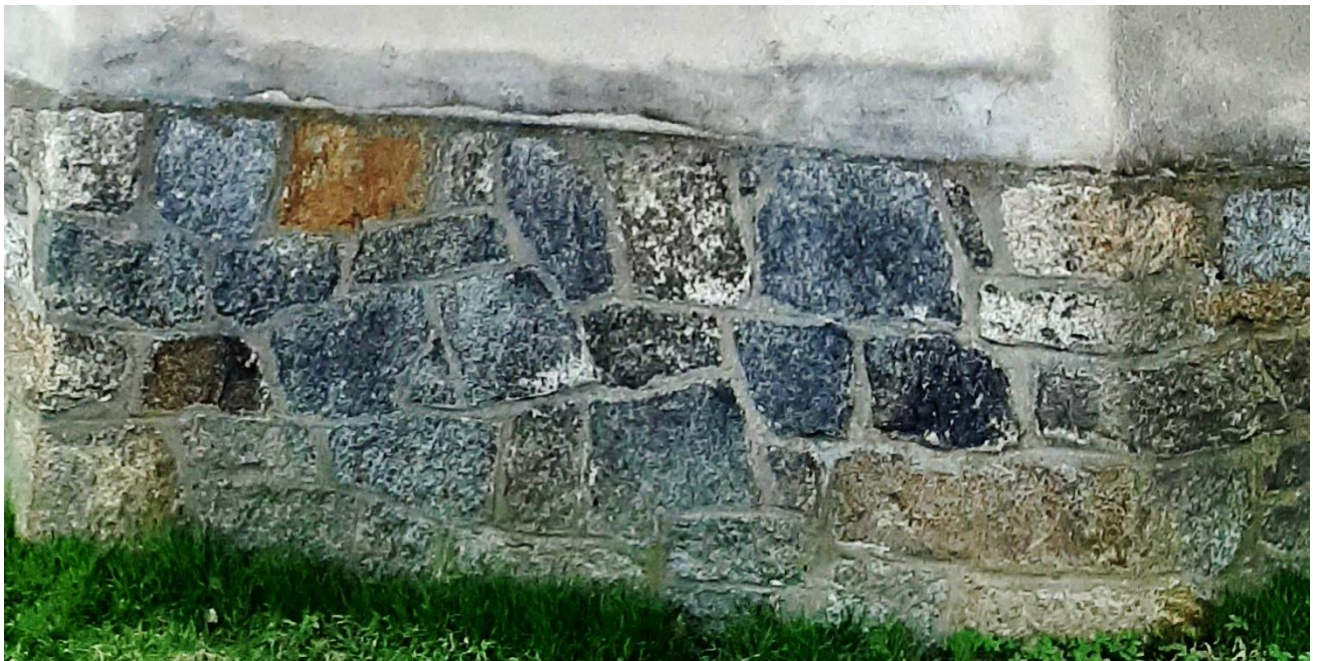
Fot. 31 i 32 .Kościół Parafialny w Maniowie Wielkim. Fragmenty elewacji bocznych kaplicy północnej z granitowym szerokim pasem cokołowym. Całość silnie zabrudzona ; czytelne zawilgocenie partii tynku ponad cokołem .
