**PROGRAM PRAC BADAWCZO – STRATYGRAFICZNYCH .**

**SKLEPIENIA I ŚCIANY WEWNĘTRZNE .**

**SYNAGOGA**

**CHMIELNIK**

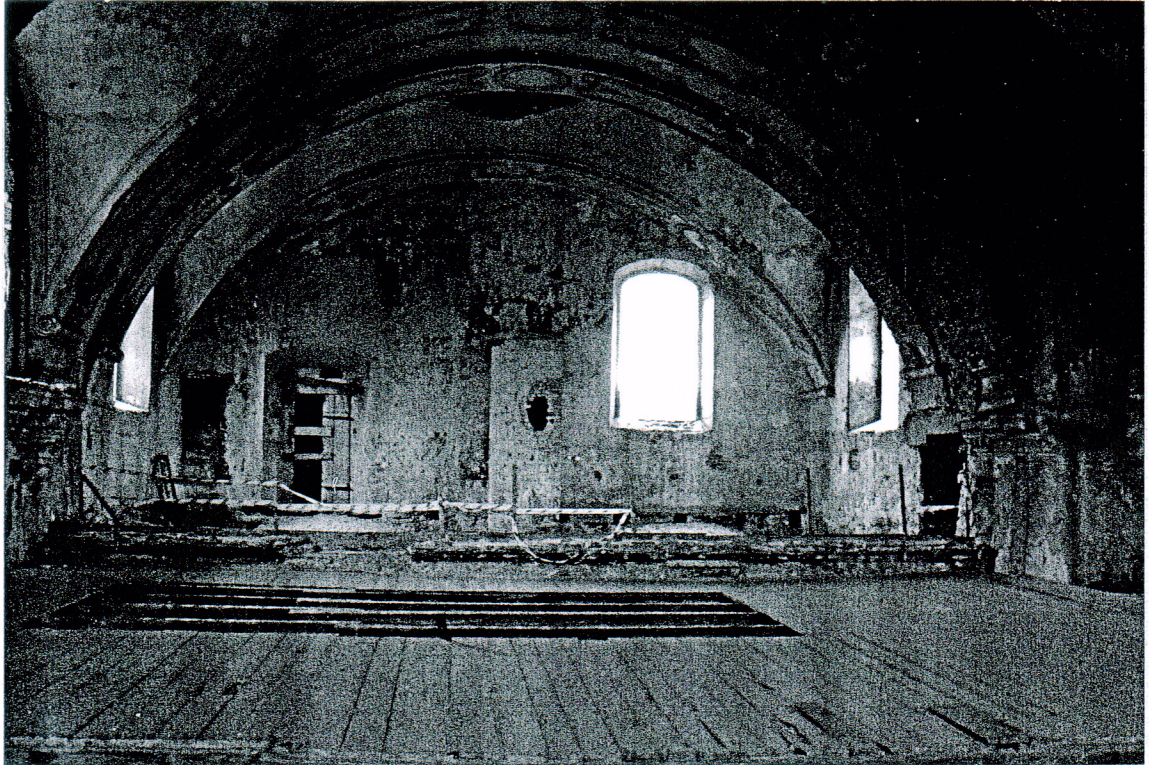
Fot. 1 Synagoga . Chmielnik . Sklepienie i ściana zachodnia sali modlitw . Fragn . Dekoracja stiukowa - ubytki do wątku . Kolonie pleśni ściany zach .

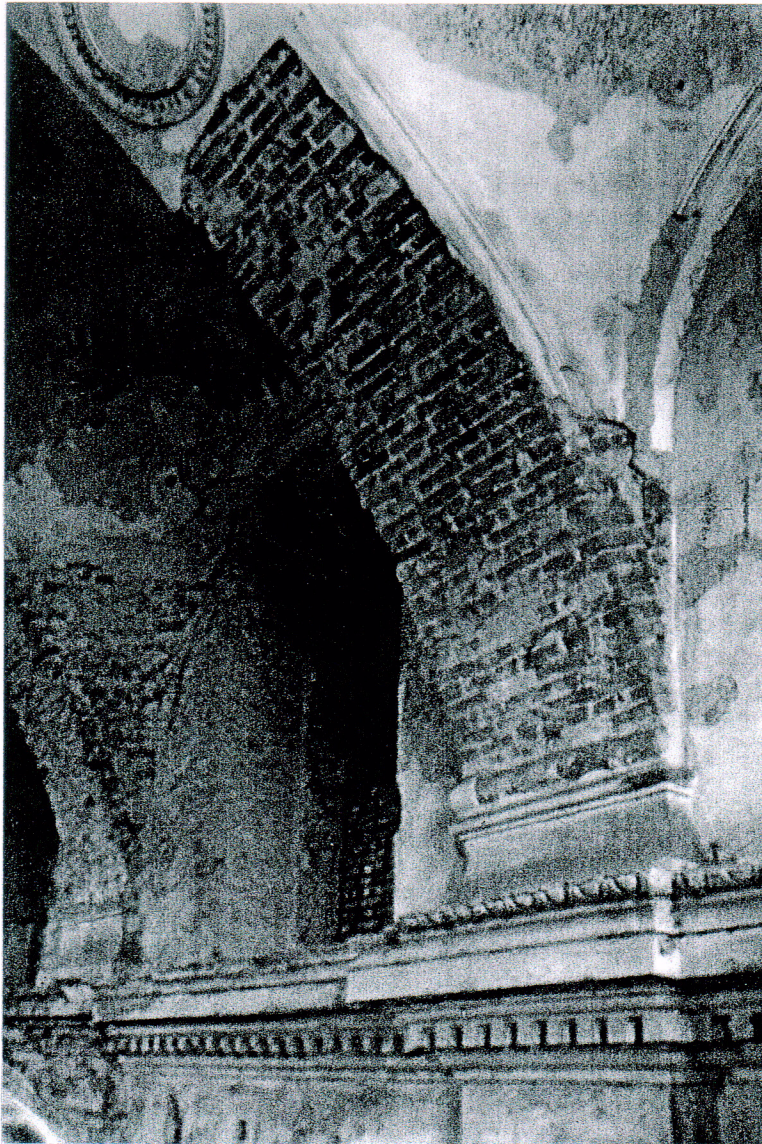
**Fot. 2 Synagoga . Chmielnik . Gurty sklepienne , gzyms sali modlitw . Fragm. ściany północnej . Dekoracja stiukowa - ubytki do wątku , ubytki pobiał , kolonie pleśni . Uszkodzenia gzymsu .**

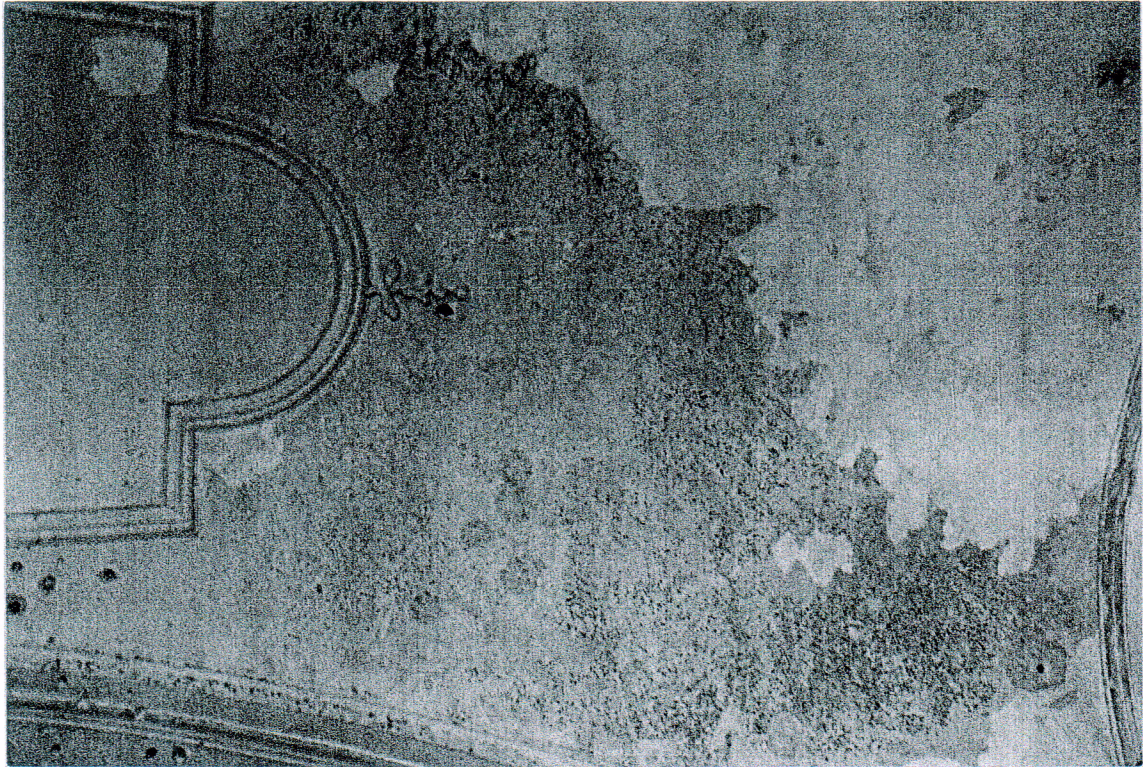
**Fot. 3 Synagoga . Chmielnik . Pole sklepienne sali modlitw .  
Fragm .dekoracji stiukowej . Ubytki pobiał , ślady po  
kulach , rozległe kolonie pleśni .**

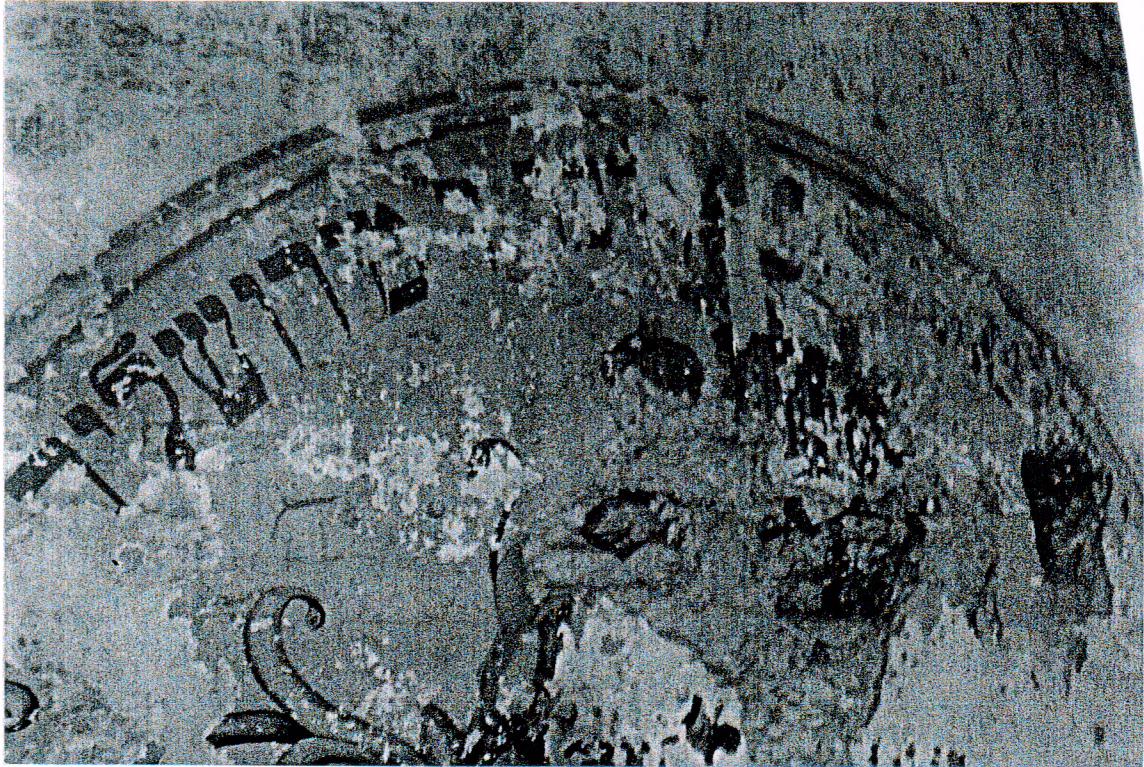
Fot. 4 Synagoga. Chmielnik. Ściana wsch. sali modlitw. Fragm. polichromii ściany między oknami. Ubytki polichromii wraz z pobiałami, ubytki zaprawy do wątku.

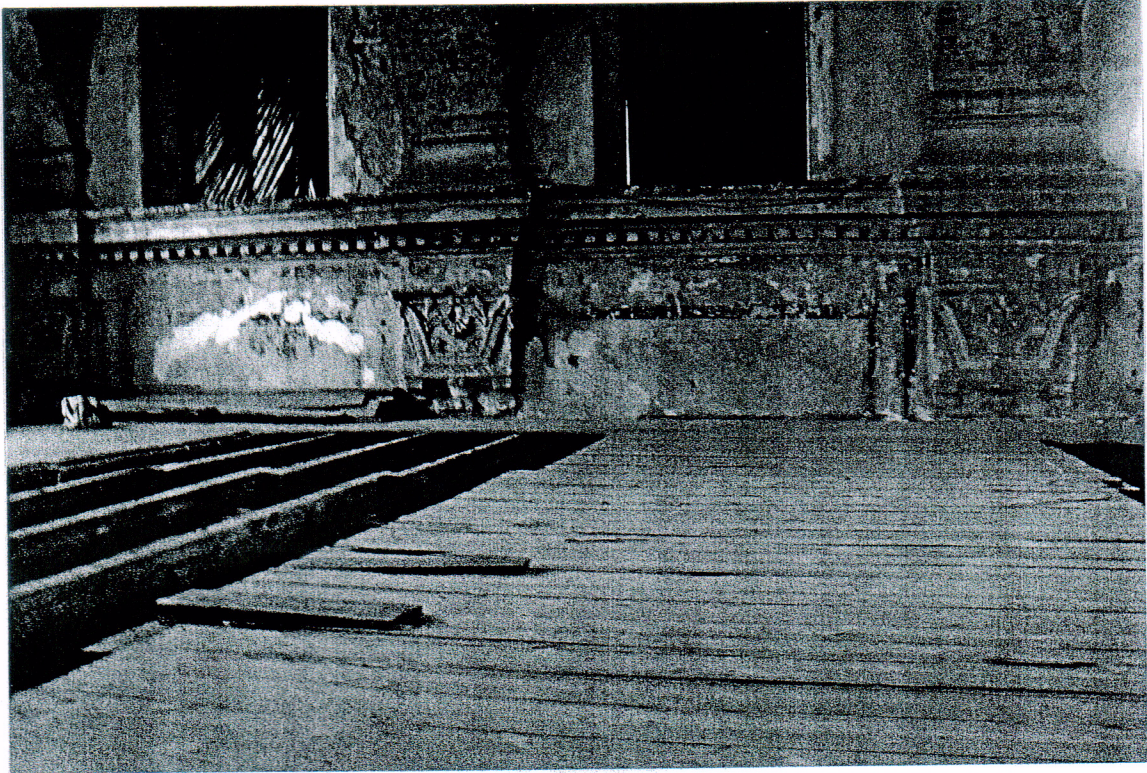
Fot. 5 Synagoga. Chmielnik. Ściana południowa sali modlitw. Fragm. Gzyms koronujący, kapitele, polichromia ściany między nimi.

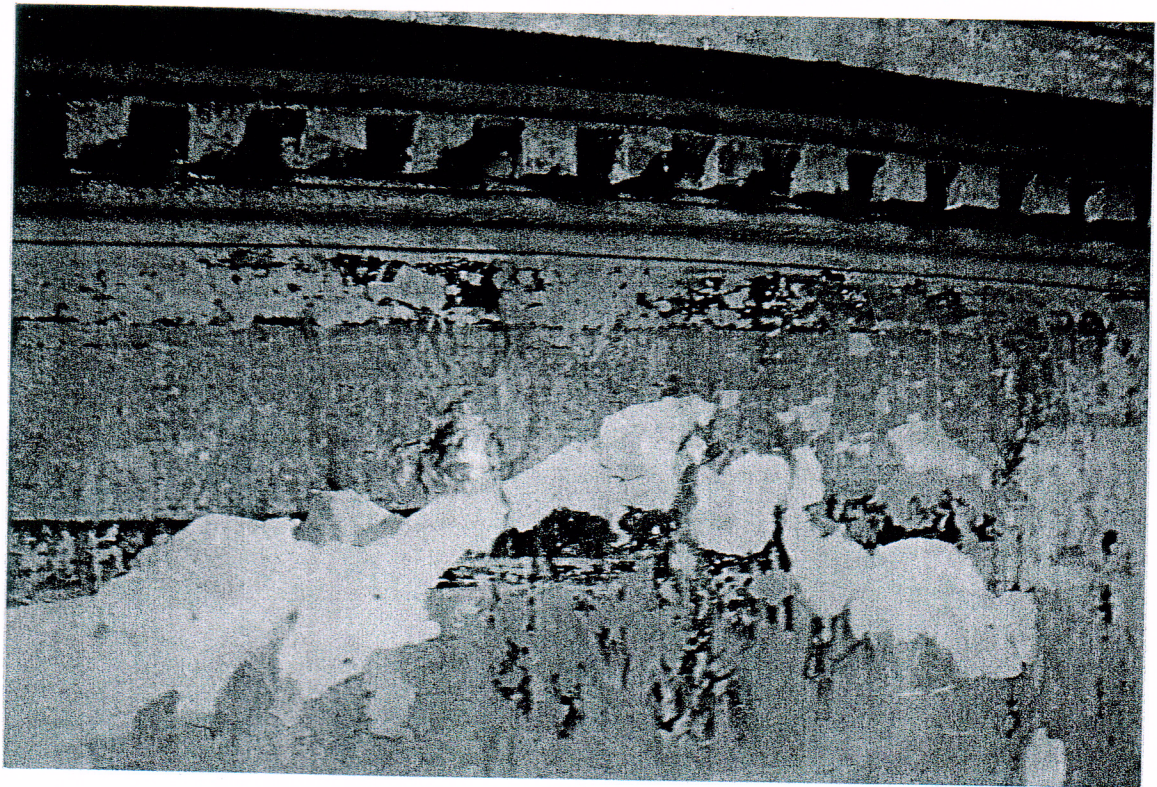
Fot. 6 Synagoga. Chmielnik. Ściana południowa sali modlitw. Fragm. gzymsu i polichromii. Zadrapania, ubytki w. polichromowanej, ubytki pobiał i zaprawy do wątku.

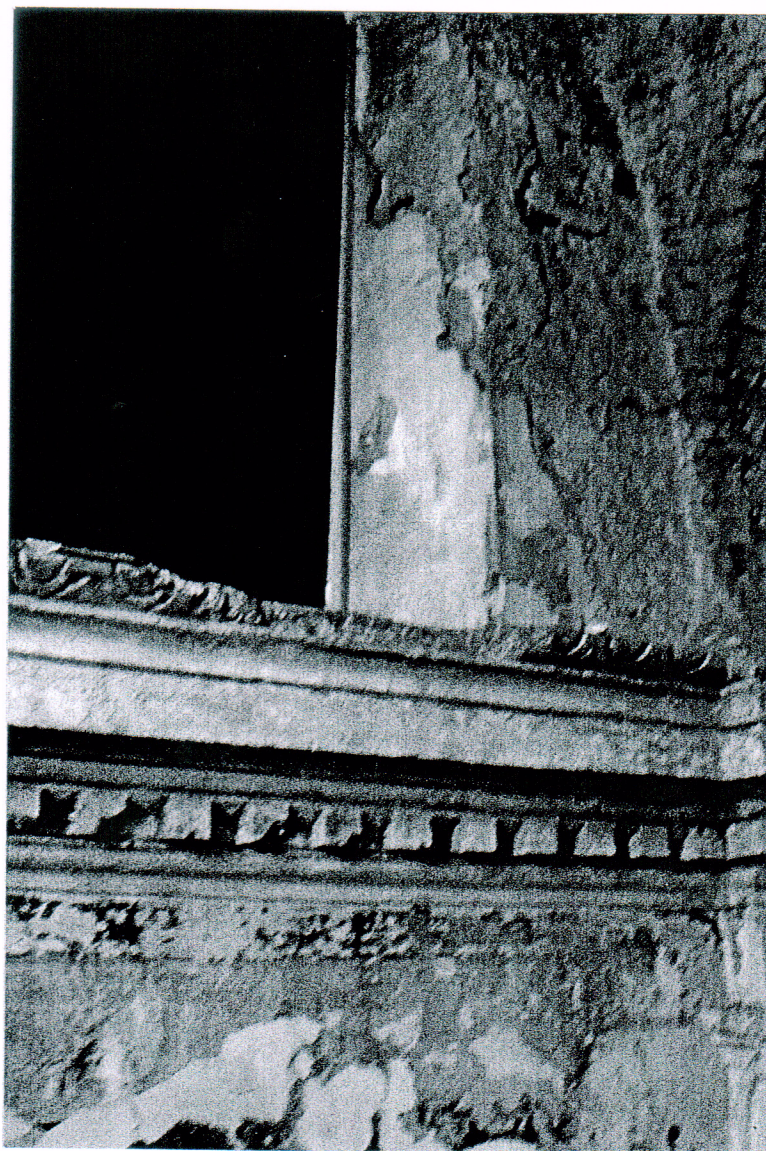
Fot. 7 Synagoga . Chmielnik . Ściana południowa sali modlitw . Fragm. gzymsu . Widoczne jego uszkodzenia i wystrój kolorystyczny . Ubytki zapraw w rozglifieniach okna .

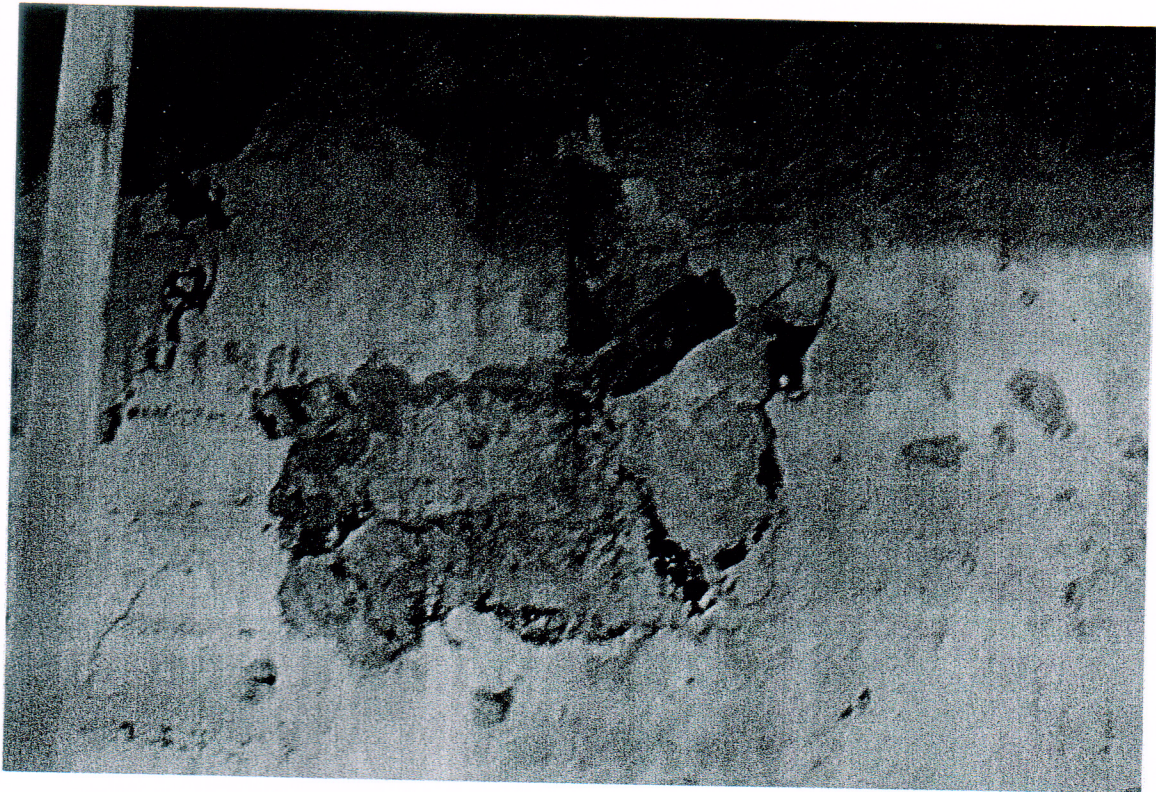
Fot. 8 Synagoga . Chmielnik . Ściana płd . przyziemie sali modlitw . Fragm . warstwy polichromowanej .

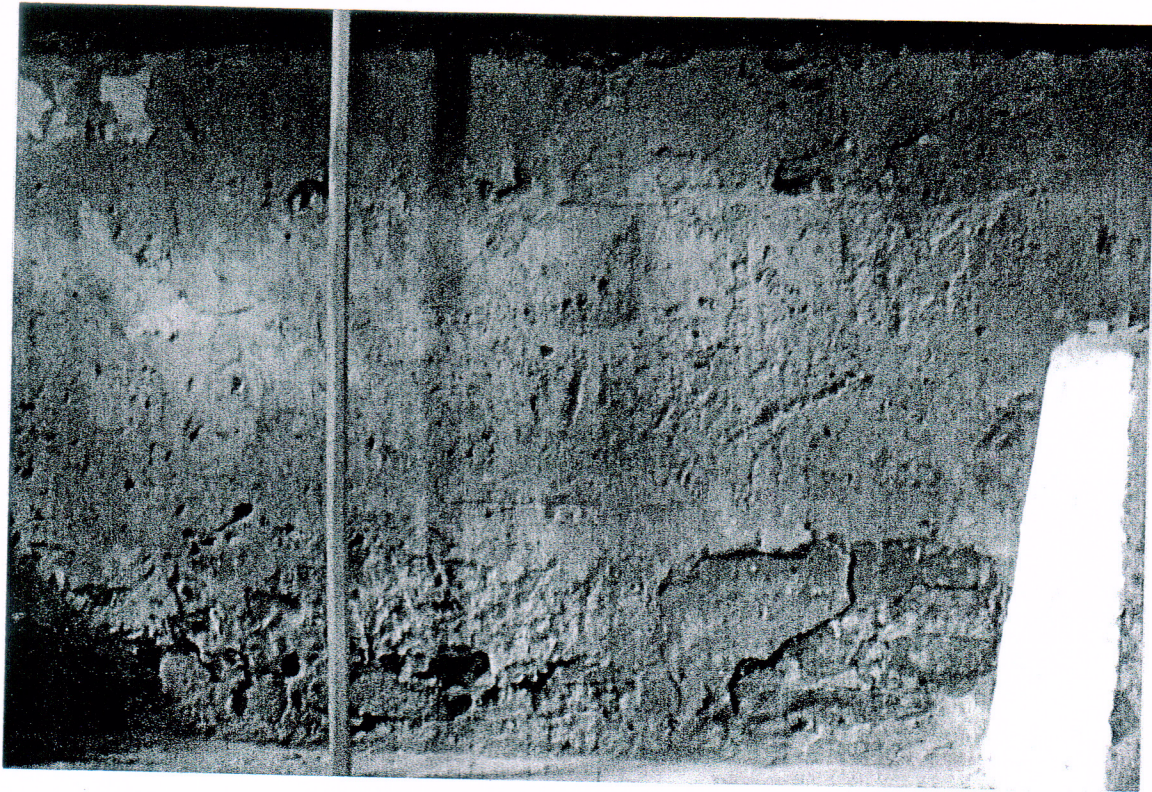
Fot. 9 Synagoga. Chmielnik. Ściana pld. przyziemie sali modlitw. Fragm. Zawilgocenie, rozwarstwienie zapraw, ubytki do wątku.
