**Przebudowa budynku mieszkalnego wielorodzinnego.
Zadanie inwestycyjne pn. "Rewitalizacja zabytkowego budynku
mieszkalnego zlokalizowanego przy Placu Piastów Śląskich 4
w Piławie Górnej na potrzeby mieszkalne i społeczno - kulturalne"**

Projekt prac konserwatorskich

Data opracowania: czerwiec 2016r.

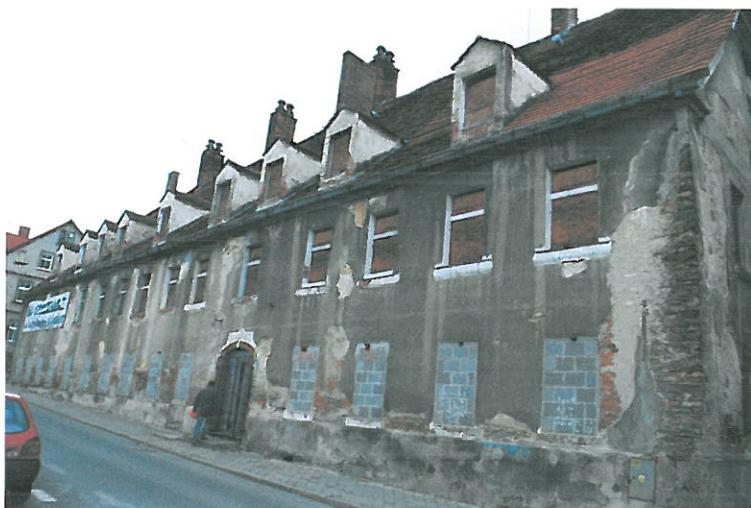
Fot. 1 Elewacja wschodnia

Elewacja niesymetryczna dwukondygnacyjna z poddaszem użytkowym, 15 – osiowa. Otwór wejściowy usytuowany niesymetrycznie, na piątej osi od północy, zamknięty łukiem odcinkowym z kluczem, z portalem w formie profilowanej, płaskiej opaski. Ponad łukiem otworu malowany trójkątny fronton nałożony na kształt wydłużonego czworoboku. Otwory okienne na obu kondygnacjach prostokątne z wysuniętymi podokiennikami, na piętrze zakończonymi delikatnym profilowaniem. Otwory okienne w lukarnach na poddaszu prostokątne bez podokiennika i bez profilowania. Otwory okienne kondygnacji piwnicy i

parteru zamurowane, na pozostałych kondygnacja zabite płytą OSB. Pierwotnie okna obramione prostymi opaskami ciągnionymi w tynku, w kondygnacji piwnicy prawdopodobnie z kluczem i uszakami, których pozostałości widoczne w tynku.

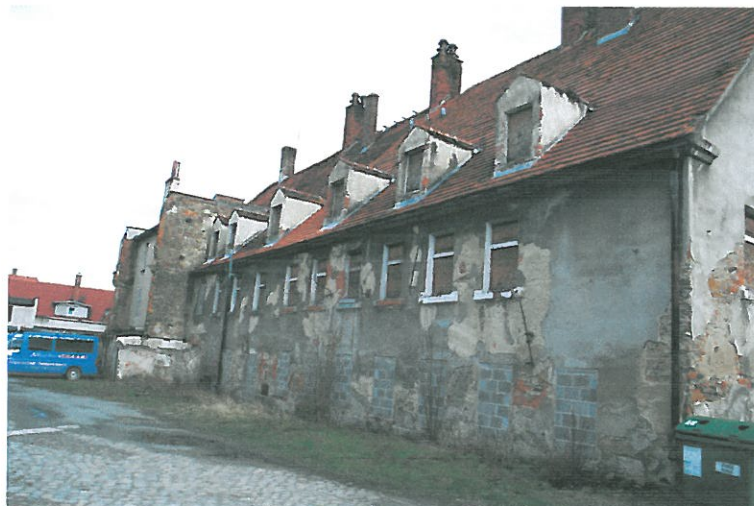
Fot. 2 Elewacja zachodnia

Elewacja niesymetryczna, dwukondygnacyjna z poddaszem użytkowym, 10 – osiowa o różnym rozmieszczeniu otworów na każdej z kondygnacji. Otwory okienne na obu kondygnacjach prostokątne, zamknięte prosto z wysuniętymi podokiennikami, na piętrze zakończonymi delikatnym profilowaniem. Na wysokości I piętra z zachowanym ślemieniem stolarki analogicznym, jak w otworach pozostałych elewacji. Otwory okienne w lukarnach na poddaszu prostokątne bez podokiennika i bez profilowania.

W północnej części elewacji poza 10 osią parteru, pomiędzy murami zewnętrznymi dawnego budynku przebudowano 3 kondygnację zakończono ją dachem płaskim ścianę otynkowano.

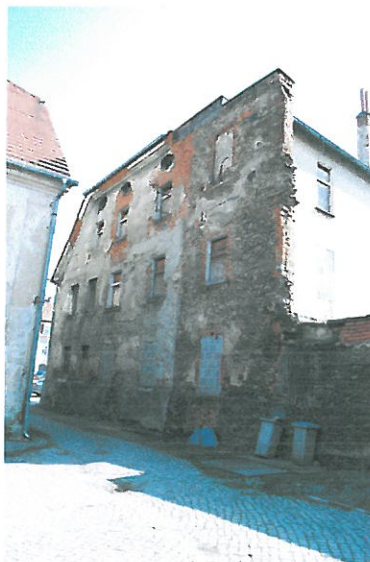
Fot. 3 Elewacja północna

Elewacja północna niesymetryczna, dwukondygnacyjna z dwukondygnacyjnym poddaszem, pięcioosiowa, poddasze trójosiowe, zamknięta szczytem trapezowym. Otwory okienne prostokątne, podokienniki wysunięte, na piętrze i poddaszu z dolnym profilowaniem. Okna strychu okrągłe, usytuowane wzdłużnie. Gzyms międzykondygnacyjny jako przedłużenie gzymsu okapowego elewacji frontowej i tylnej budynku, wysunięty na szerokość ok. 1/3 osi od obu krawędzi elewacji, dalej urwany. Elewacja zamknięta gzymsem okapowym

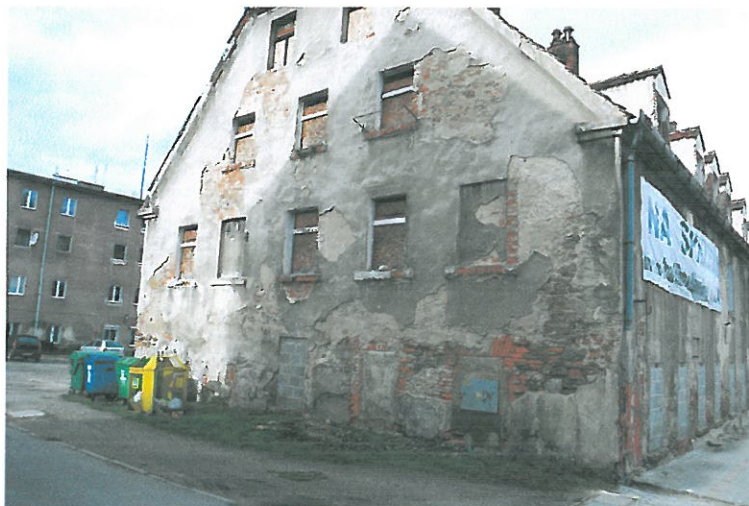
Fot. 4 Elewacja południowa

Elewacja południowa symetryczna pięcioosiowa dwukondygnacyjna z poddaszem użytkowym i strychem, zamknięta tak jak elewacja północna. Otwory okienne prostokątne, usytuowane symetrycznie. Gzymsy identyczne jak w elewacji północnej.

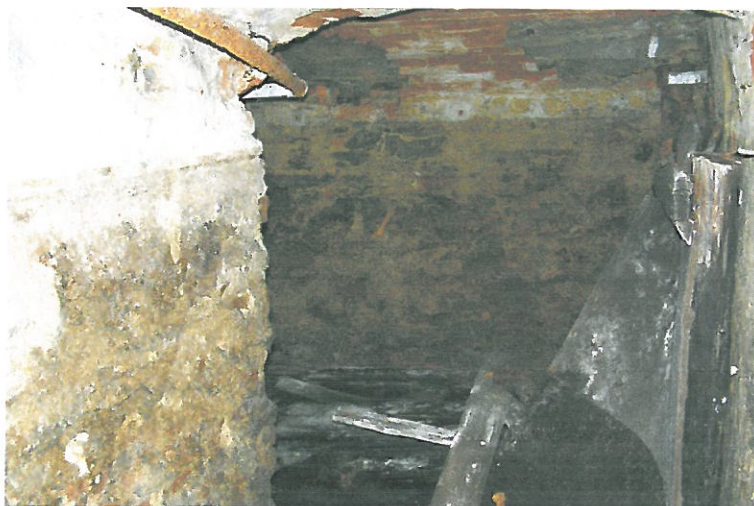
Stropy nad piwnicą, oraz w parterze w części północno-zachodniej – sklepienia łukowe ceglane. Sklepienia nad piwnicą silnie zawilgocone, ze znacznymi ubytkami cegieł i zaprawy. Stan techniczny „nieodpowiedni”, lokalnie „zły”, głównie w miejscach przebieg instalacji. Sklepienia nad parterem w stanie „średnim”. Pozostałe stropy kondygnacji nadziemnych drewniane belkowe ze ślepym pułapem w stanie „nieodpowiednim”.

Fot. 5 Strop nad piwnicą

Istniejące sklepienia ceglane należy wzmocnić poprzez uzupełnienia ubytków cegłą i zaprawami, w obszarach najbardziej zniszczonych przemurować. Jeżeli wielkość ubytków w

Istniejące tynki wapienne z uwagi na zły stan techniczny skuć do cegły, usunąć spoiny na głębokość min. 2cm, podłoże oczyścić z pyłu i resztek starej zaprawy. Zaleca się stosowanie metody strumieniowania mgławicowego lub w przypadku mniejszych powierzchni należy przecierać ściany szczotkami drucianymi, rozpoznać i zneutralizować szkodliwe sole poprzez naniesienie roztworu chemicznego do wiązania soli w związki trudno rozpuszczalne.

Przeprowadzić prace odgrzybieniu, nawilżyć sklepienia preparatem grzybobójczym.

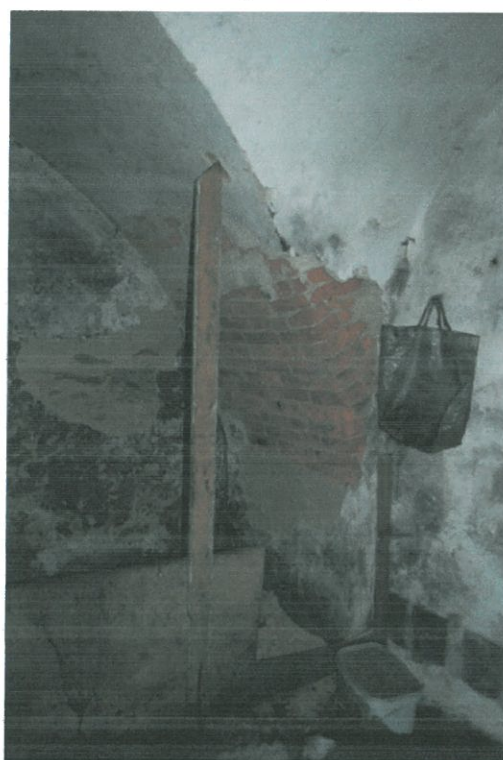
Fot. 6 Strop nad parterem

Istniejące w części północno-zachodniej sklepienia ceglane należy wzmocnić poprzez uzupełnianie ubytków. Istniejące stropy drewniane zawilgocone, belki i poszycie z desek przegniłe, po dokonaniu badań i stwierdzeniu ich nieistotnej wartości zabytkowej należy wymienić na nowe lekkie gęstożebrowe.

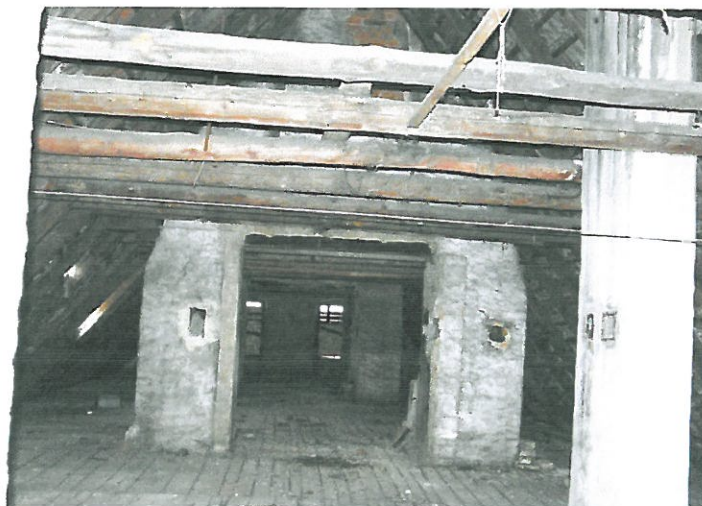
Korpus główny przekryty dachem dwuspadowym stromym z naczółkami i lukarnami na niższej kondygnacji oraz okienkami typu wole oko na wyższej kondygnacji poddasza, kryty dachówką ceramiczną w koronkę, o konstrukcji drewnianej dwupoziomowej krokwiowo – jętkowo – płatwiowej, prawdopodobnie kilkukrotnie przebudowanej. Dolne jętki są jednocześnie belkami stropu nad dolną kondygnacją poddasza. Większość krokwi sztukowana z dwóch lub trzech części, łączonych na śruby. Połączenia krokwi z jętkami tradycyjne ciesielskie, część wzmacniana klamrami ciesielskimi. Niektóre elementy drewniane powierzchniowo porażone przez szkodniki drewna. Krycie dachówką ceramiczną różnych gatunków i odcieni posiada szereg nieszczelności. Stan techniczny „nieodpowiedni”. Zachowany fragment skrzydła północnego przekryty dachem płaskim drewnianym krytym papą, bez dostępu do oceny stanu technicznego.

Fot. 7 Konstrukcja dachu, kominy

Istniejące kominy z uwagi na bardzo zły stan techniczny oraz ich budowę nie nadają się do wykorzystania. Do poziomu stropu nad piętrem ulegną rozbiórce.

Istniejąca więźba dachowa zawilgocona, gniazda przegniłe, w bardzo złym stanie, w całości do rozbiórki. Pokrycie dachu w całości do rozbiórki. Projektuje się nową więźbę dachową, zachowując istniejącą bryłę dachu, oraz pokrycie dachówką jak pierwotna tj. ceramiczną karpówką.

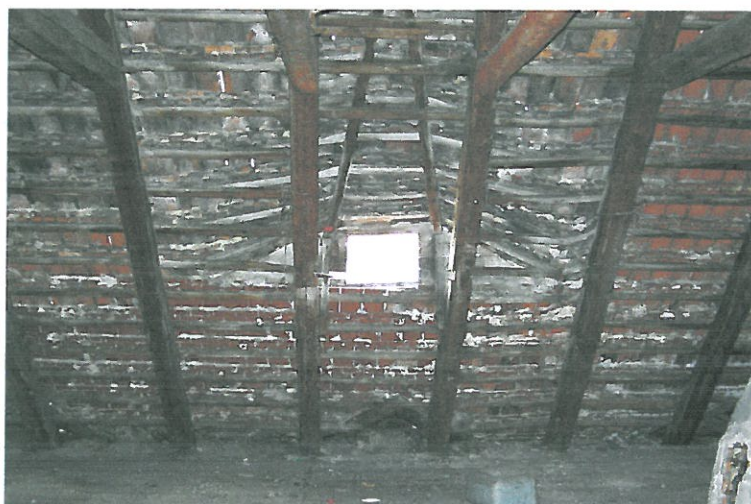
Fot. 8 Konstrukcja dachu

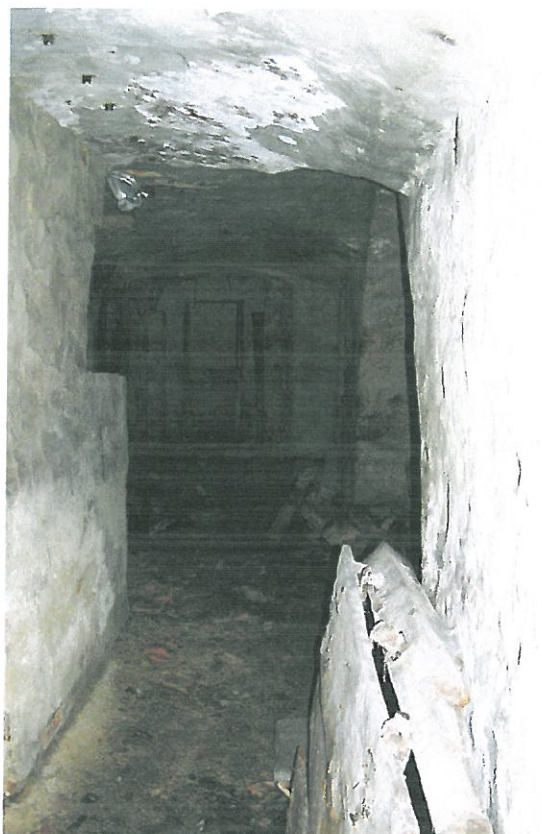
W piwnicach posadzki kamienne, ceglane i gruzowe, silnie zawilgocone i zdewastowane. Na parterze drewniane deskowe na legarach, okryte płytami pilśniowymi, wykładzinami PCV i płytkami ceramicznymi, silnie zdewastowane. Na wyższych kondygnacjach podłogi drewniane deskowe, pokryte płytami pilśniowymi, wykładzinami PCV i płytkami ceramicznymi, silnie zdewastowane. Stan techniczny wszystkich posadzek „zły” w całości nadają się do wymiany.

Fot. 9 Podłoga w piwnicy

Z uwagi na wysokie zawilgocenie kondygnacji piwnicznej projektuje się skucie istniejących ceglanych i kamiennych podłóg i posadzek do poziomu podsypki i wykonanie nowych z uwzględnieniem izolacji przeciwwilgociowej.

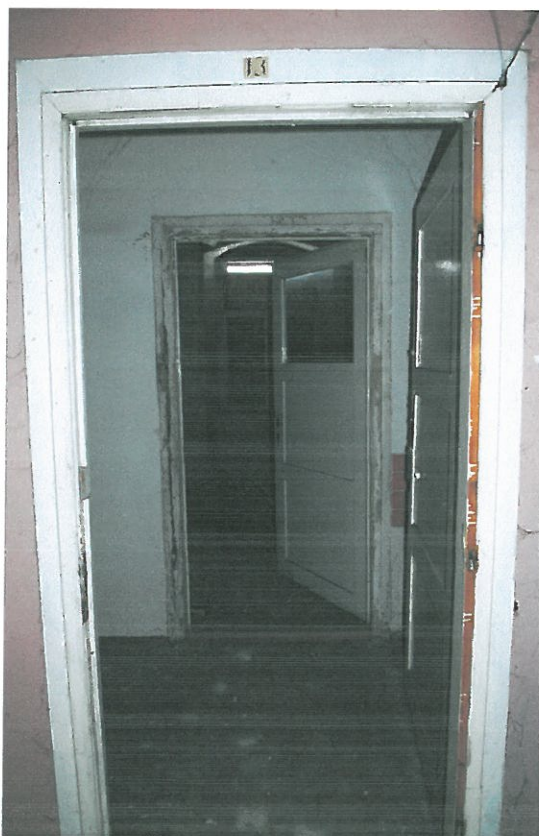
Fot. 10 Podłoga na piętrze

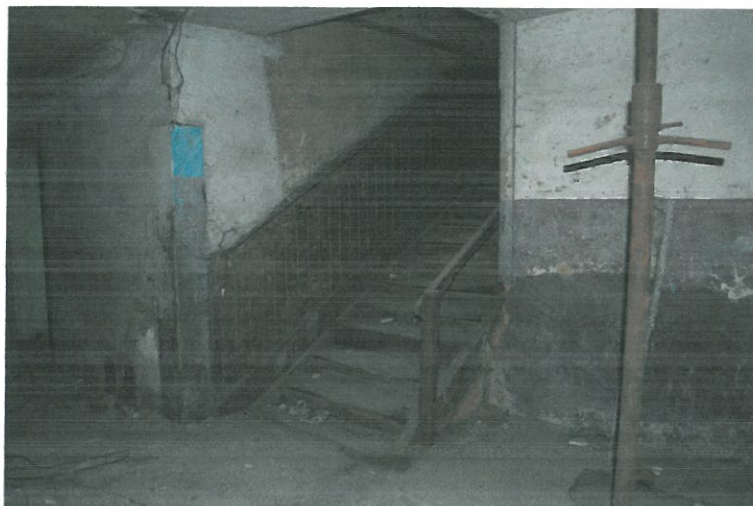
W części piwnicznej ceglane ze stopnicami kamiennymi, w części nadziemnej drewniane dwubiegowe, z brakującymi poręczami. Obecny stan techniczny schodów w piwnicy „nieodpowiedni”, schodów drewnianych „zły” w całości do wymiany.

Fot. 12 Drewniane schody kondygnacji nadziemnych

Istniejące schody drewniane kondygnacji nadziemnych z uwagi na ich bardzo zły stan techniczny oraz wymagania p.poż. ulegną rozbiórce.

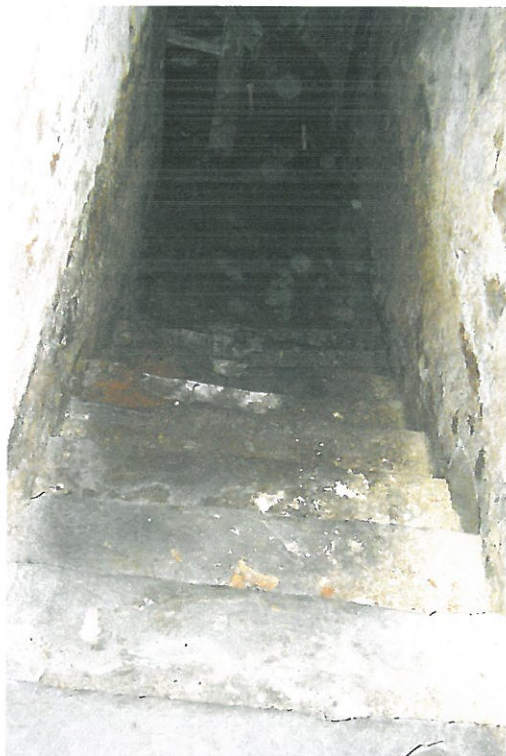
Fot. 13 Kamienne schody piwnicy

Uszkodzenia elementów kamiennych - należy dokonać wymiany fragmentów przez wstawienie gotowych odlewów ze specjalnej masy mineralnej, oraz uzupełnienie ubytków mineralną zaprawą naprawczą.

Kamienne stopnice należy oczyścić, wykonać nowe połączenia elementów kamiennych i zabezpieczyć przed erozją i glonami preparatami do kamienia naturalnego.

Z cegieł w schodach usunąć spoiny na głębokość min. 2cm, podłoże oczyścić z pyłu i resztek starej zaprawy. Zaleca się stosowanie metody strumieniowania mgławicowego lub w przypadku mniejszych powierzchni należy przecierać ściany szczotkami drucianymi, rozpoznać i zneutralizować szkodliwe sole poprzez naniesienie roztworu chemicznego do wiązania soli w związki trudno rozpuszczalne. Niewielkie punktowe ubytki w ceglach uzupełniać zaprawą do ubytków w cegle. Spoinowanie naprawionych elementów ceglanych schodów za pomocą tynku renowacyjnego, podkładowego.

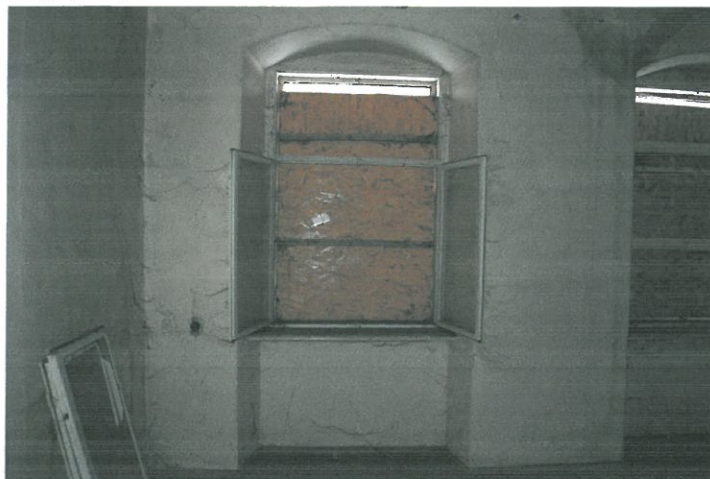
Stolarka okienna drewniana skrzynkowa, stolarka drzwiowa drewniana płytowa i płycinowa. Otwory okienne pozbawione skrzydeł okiennych, prowizorycznie zabezpieczone płytami OSB (piętro i poddasze), w parterze zamurowane bloczkami gazobetonowymi. Główne drzwi wejściowe obite blachą, zabezpieczone kratą. Stolarka okienna i drzwiowa zewnętrzna i wewnętrzna w stanie „złym”, w całości do demontażu.

Fot. 14 Stolarka okienna

Stolarka drzwiowa i okienna – brak. Pozostałości stolarki okiennej nie nadają się do odtworzenia i zachowania.
