PROJEKT BUDOWLANY

REMONT DACHU

1. Inwestor: **GMINA UDANIN**
Udanin 26
2. Lokalizacja: **Drogomiłowice 21, gmina Udanin, powiat Środa Śl.**
Dz. Nr 46/2
3. Obiekt: Budynek mieszkalno-usługowy
4. Stadium: Projekt budowlany
5. Branża: budowlana

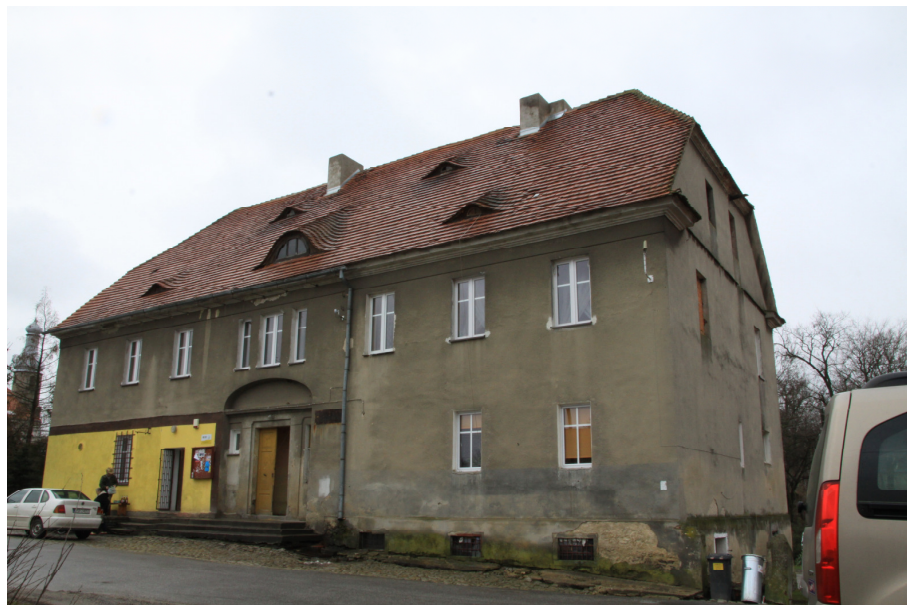
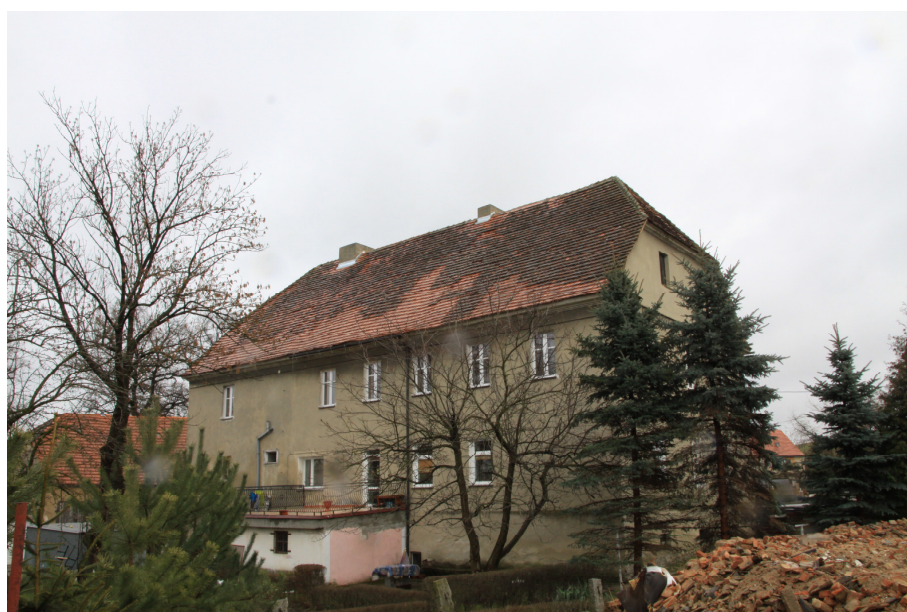
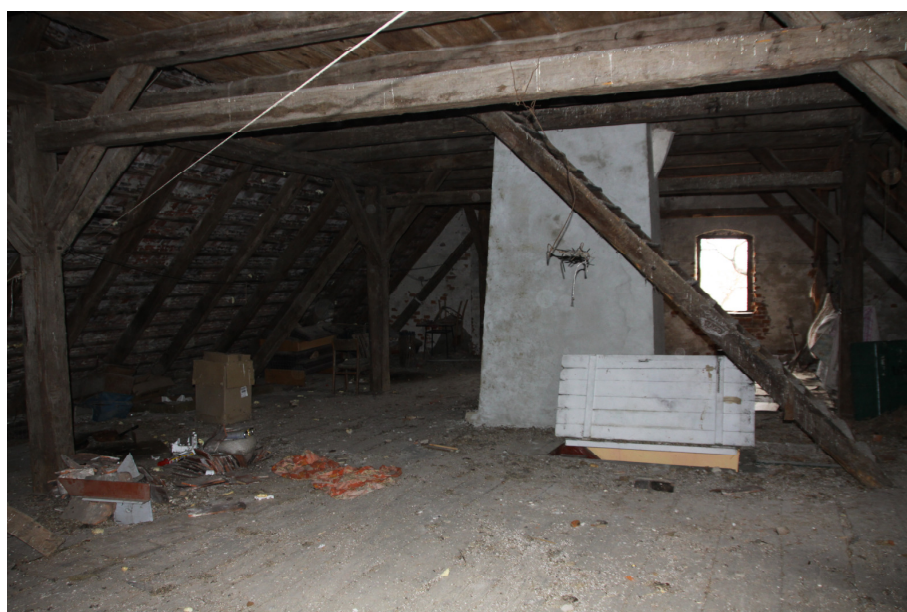
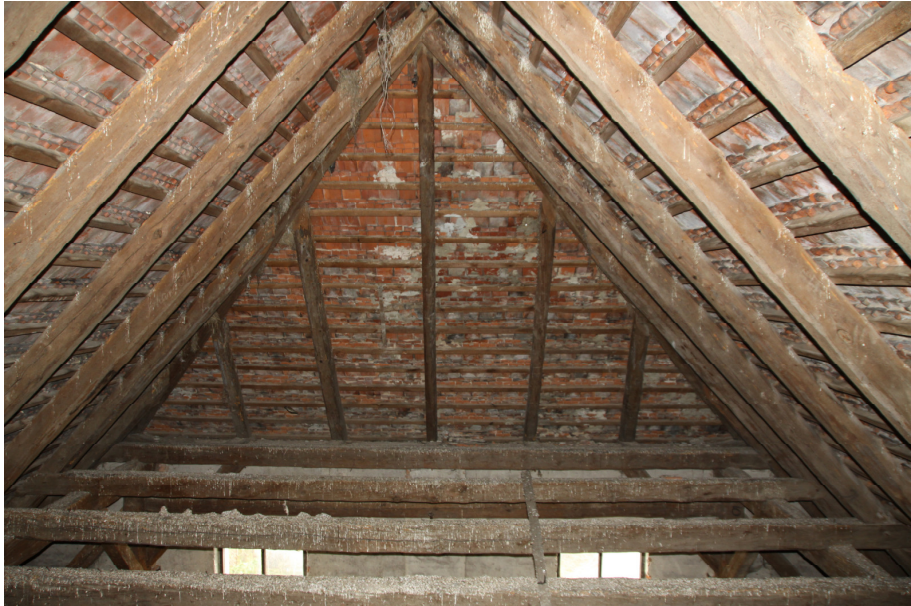
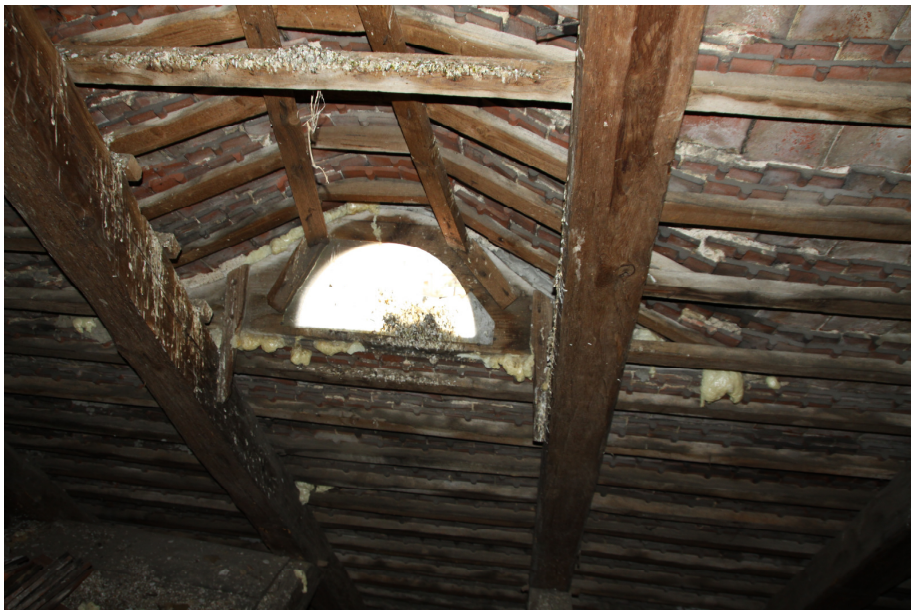
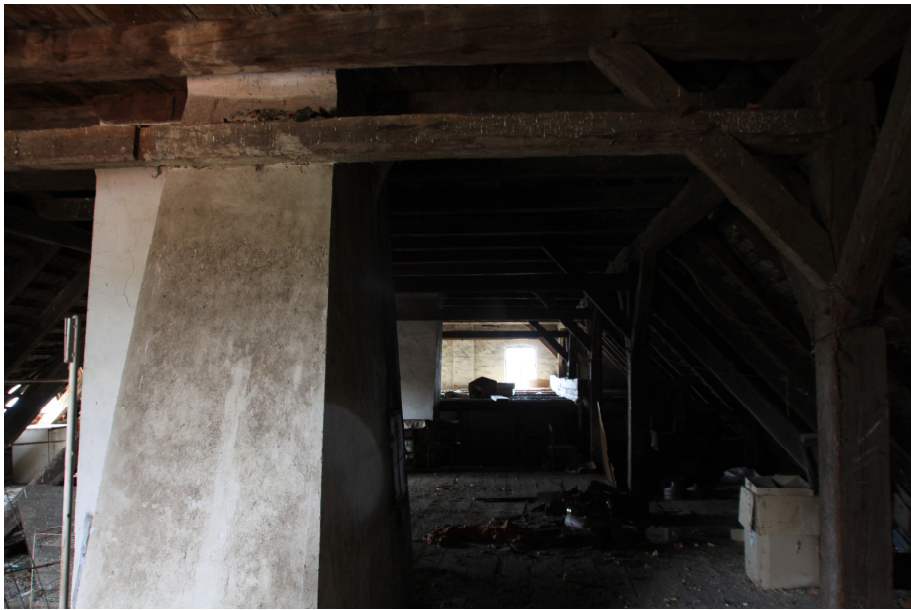
Dokumentacja fotograficzna

Istniejący dach o konstrukcji drewnianej, płatwiowo-jętkowej, kryty dachówką ceramiczną karpówką w koronkę na zaprawie.

Konstrukcja dachu w stanie dostatecznym bez znaczących ugięć i oznak uszkodzeń elementów konstrukcyjnych. Miejscowe ślady zaatakowania przez szkodniki drewna. Połącze z lekkimi odchyleniami płaszczyzn wymagają wyrównania w trakcie łączenia. Pokrycie nieszczelne. Dachówka w znacznym stopniu zużyta technicznie i moralnie wymaga wymiany. Łączenie zużyte z przegięciami łączenia. Kominy ponad dachem i w górnej części poddasza przemurowane. Ponad dachem brak czapek kominowych może powodować zawilgacanie tynków komina i jego konstrukcji. Komin w części wschodnie wymaga częściowej naprawy w obrębie dolnej części poddasza.

Zaprojektowano wykonanie czapek kominowych betonowych z kapinosem. Po wykonaniu czapek i związaniu betonu wykonać malowanie zabezpieczające farbą do betonu w kolorze szarym.

W ramach naprawy wykonać przemurowanie spękanych części komina w dolnej części poddasza. Całość kominów pod i nad dachem pobiałkować wapnem z dodatkiem farby emulsyjnej (20%).

Po wykonaniu rozbiórki pokrycia wykonać impregnację zabezpieczającą konstrukcję dachu i podłogi poddasza preparatem Fobos 2M.
