KOŚCÓŁ ŚW. URSZULI W UDANINIE

INWENTARYZACJA

**UDANIN 90
Dz. Nr. 41, AM 2, obręb Udanin**

06.2010

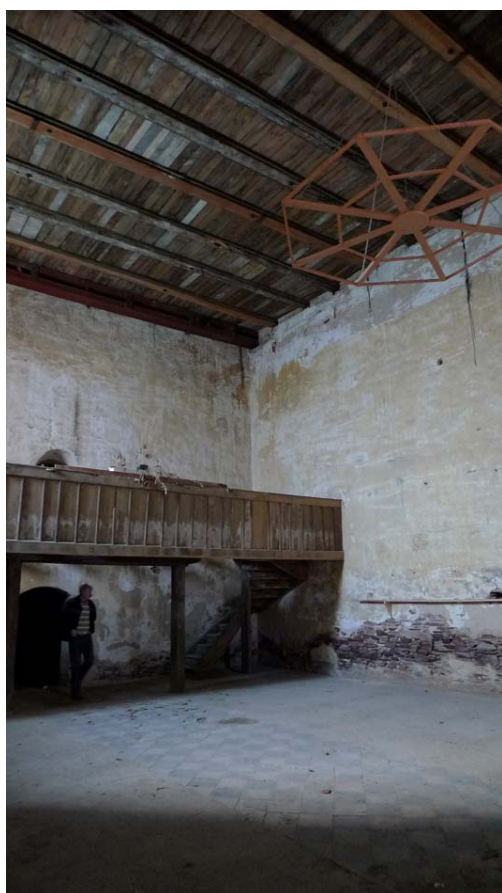
fot.7 Wnętrze nawy, widok na empore

Przy ścianie zachodniej nawy znajduje się empora muzyczna o konstrukcji drewnianej. Słupy i konstrukcje belkowe zachowane są w dobrym stanie, deskowanie niemal w całości zerwane.

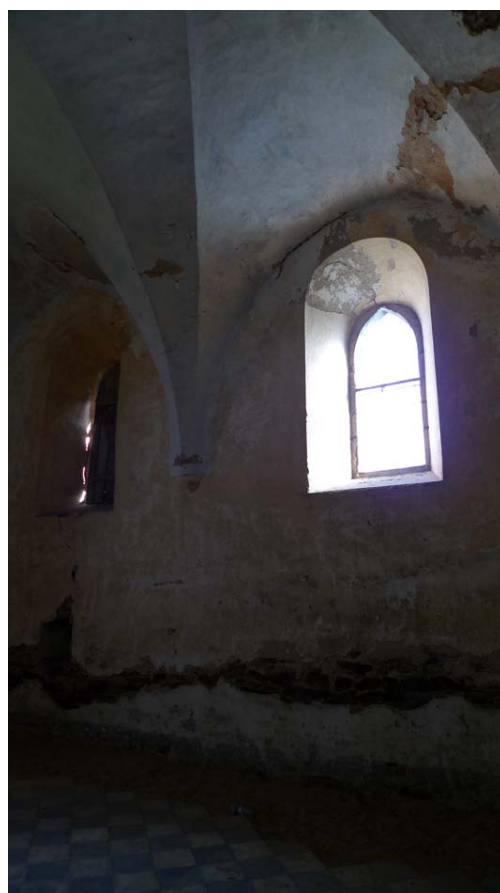
fot.8 Wnętrze prezbiterium

Posadzka ceramiczna w nawie i prezbiterium zniszczona, z licznymi ubytkami.

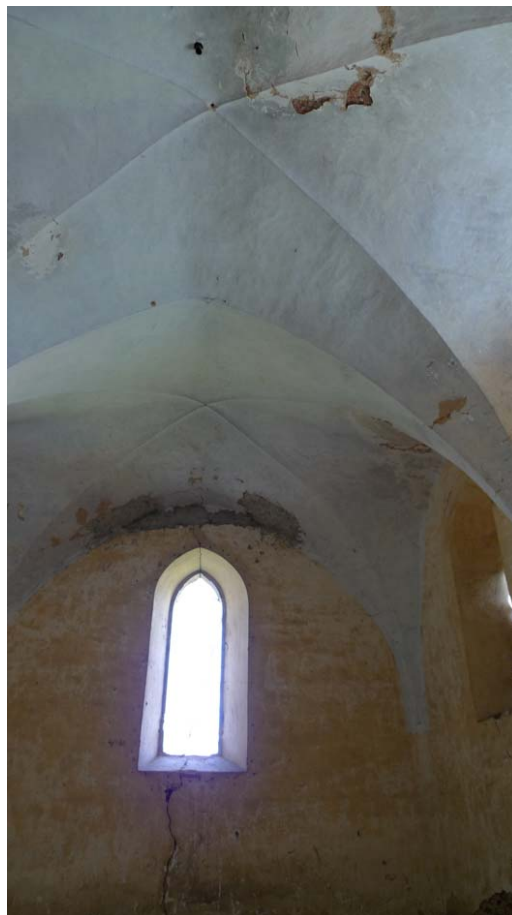
fot.10 Sklepienie prezbiterium

Prezbiterium i zakrystia są sklepione, nawa, kruchta i wszystkie kondygnacje wieży przekryte są stropami drewnianymi zachowanymi dotychczas w różnym zakresie i stanie technicznym. Prezbiterium przekryte sklepieniem krzyżowym ukształtowanym w cegle, z wypełnieniami z łupka. Spływy sklepienne czteroboczne, odcięte prostopadłe od ściany. Łuk tęczy również wyprowadzony w cegle. Sklepienie nad prezbiterium zachowane jest w dobrym stanie. Kolebkowe sklepienie nad zakrystią całkowicie pozbawione tynku. Strop nad nawą pozbawiony podsufitki, pozostało deskowanie od strony strychu. Nad kruchtą brak stropu, odkryta
