**Potencjalny skład gatunkowy awifauny i
chiropterofauny w wybranych budynkach Zespołu
Szkół w Horodle, ul. Piłsudskiego 58, 22-523 Horodło
(bez budynku sali gimnastycznej i łącznika)**

**- wstępne wskazania harmonogramu prac i wstępne
sposoby kompensacji niszczenia siedlisk lęgowych.**

Inwentaryzacja została przeprowadzona na budynkach Zespołu Szkół w Horodle, ul. Piłsudskiego 58, 22-523 Horodło (Fot. 1).

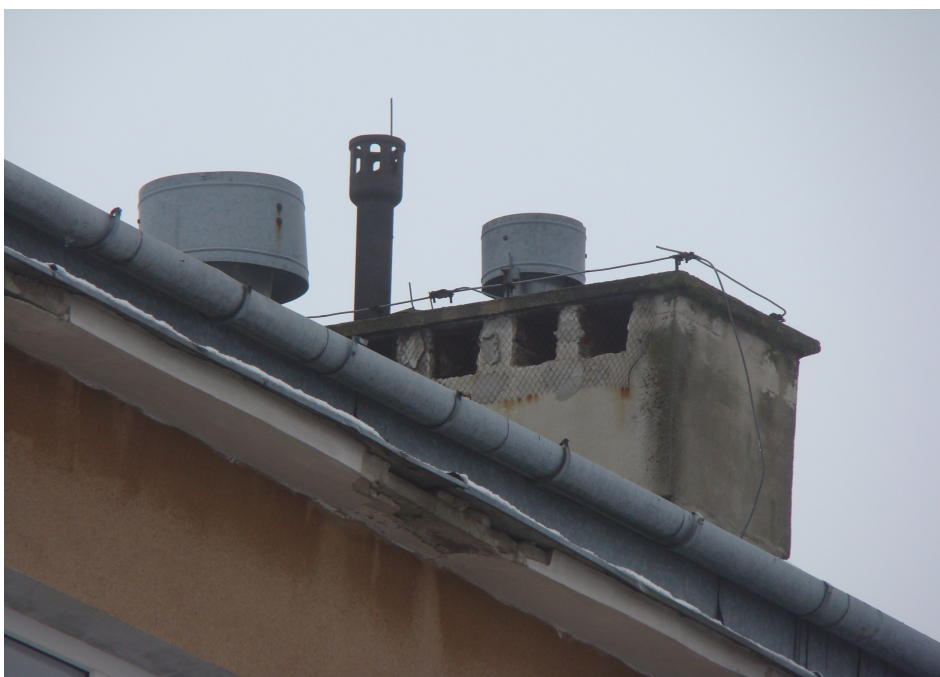
Dach. Na dachach budynków stwierdzono kominy z otworami wentylacyjnymi zasłoniętymi siatką (fot. 5). Kominy ze względu na zabezpieczenia nie są dostępne dla ptaków i nietoperzy.

Fot. 5. Widok komina z zabezpieczonymi otworami wentylacyjnymi.

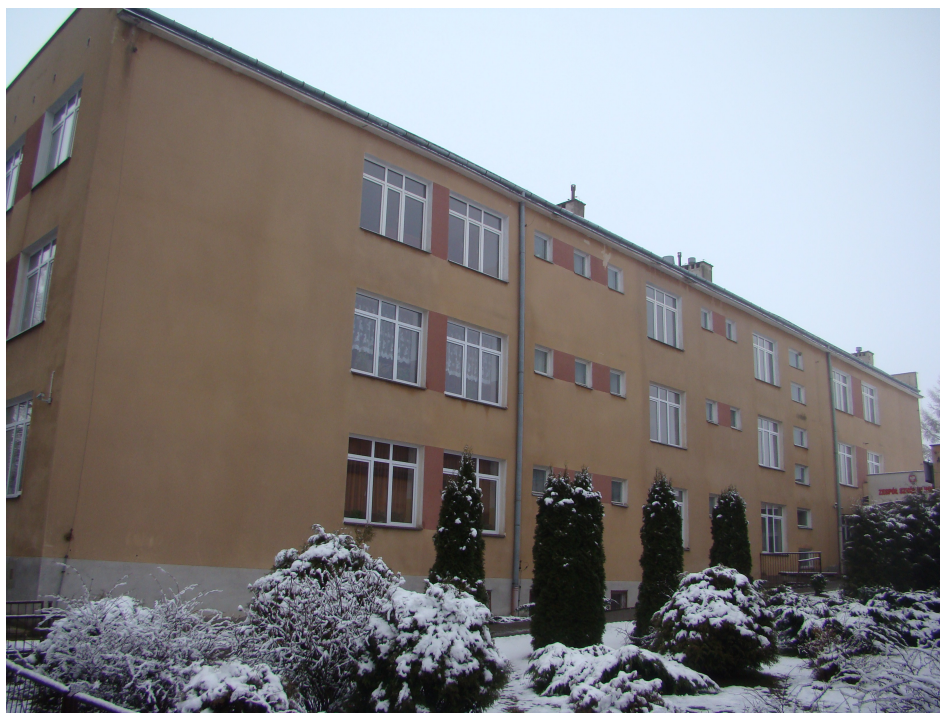
Na ścianie północnej budynku (fot. 6), nie stwierdzono szczelin, które mogłyby być zasiedlane przez ptaki lub nietoperze. Na ścianie brak otworów wentylacyjnych w stropodachu.

Fot. 6. Widok północnej ściany najwyższego budynku Zespołu Szkół.

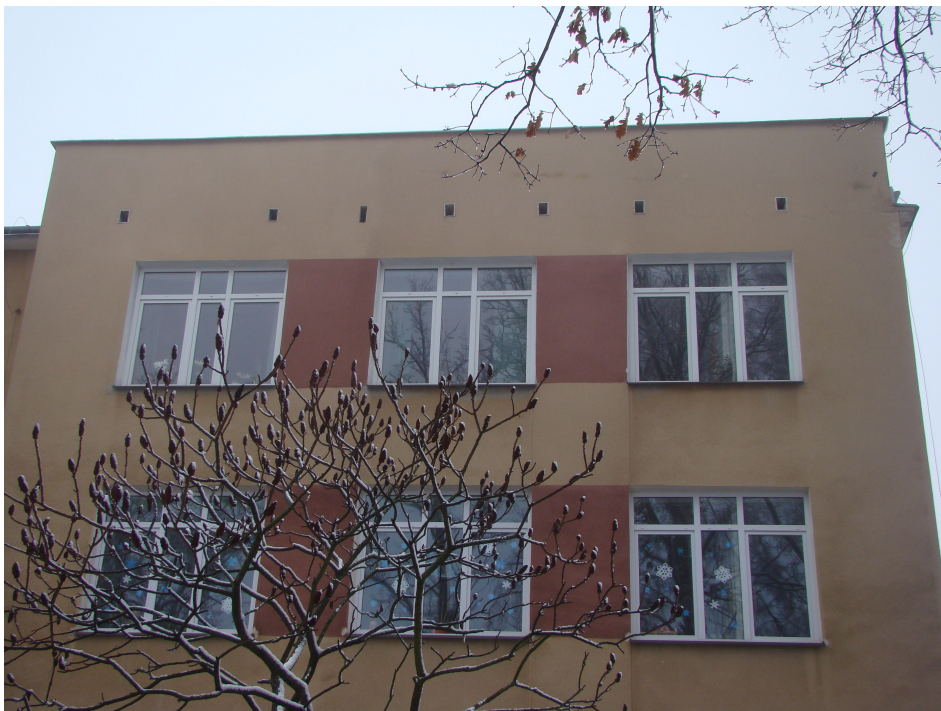
Na ścianie wschodniej budynku (fot. 7) stwierdzono siedem otworów wentylacyjnych nie zabezpieczonych przed ptakami (fot. 8). Na ścianie południowej i zachodniej budynku nie stwierdzono otworów wentylacyjnych.

Fot. 7 . Widok wschodniej ściany najwyższego budynku.

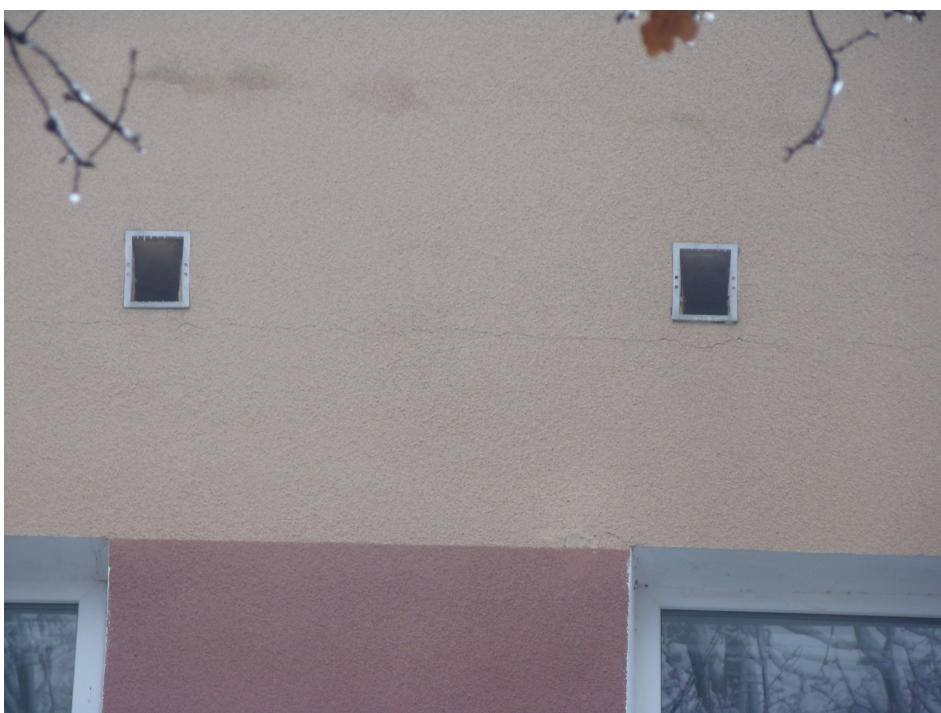
Fot. 8. Nie zabezpieczone otwory wentylacyjne na wschodniej ścianie budynku.

Ze względu na przygotowywaną inwestycję, dojdzie do zabezpieczania otworów wlotowych do miejsc lęgowych chronionego gatunku (kawki). W ramach kompensacji utraty siedlisk lęgowych zwierząt chronionych, w trakcie modernizacji budynków Zespołu Szkół w Horodle przy ul. Piłsudskiego 58, zaleca się zamontowanie, na ścianach lub podtynkowo (w pobliżu zabezpieczanych otworów wentylacyjnych), budek lęgowych dla kawki.

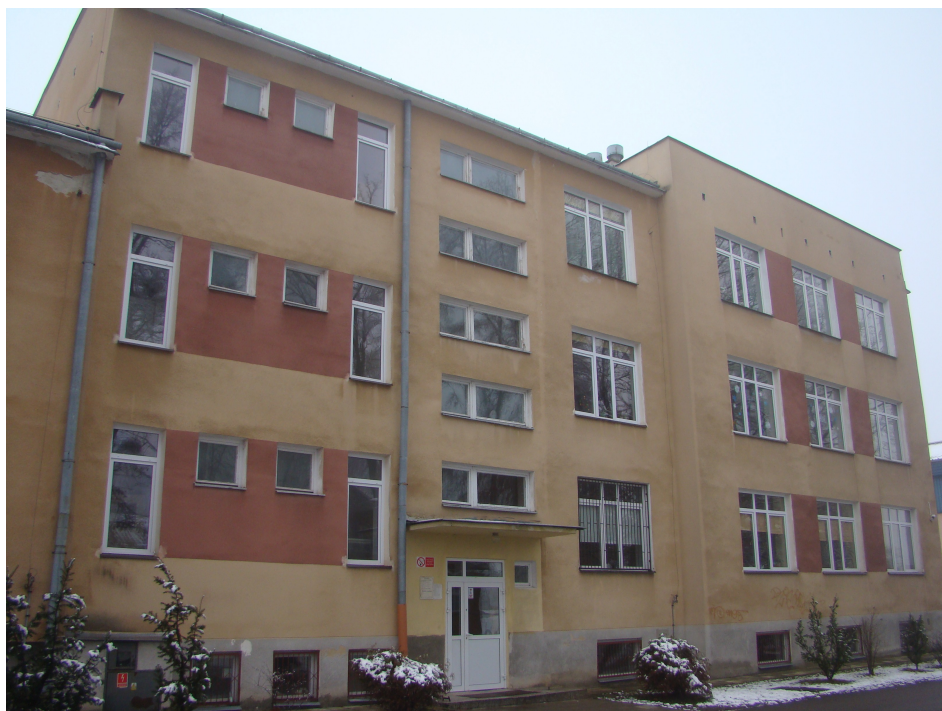
Na ścianie wschodniej budynku nie stwierdzono otworów wentylacyjnych oraz szczelin,

które mogłyby być zasiedlane przez ptaki lub nietoperze (fot. 9).

Fot. 9. Ściana wschodnia średniego budynku.

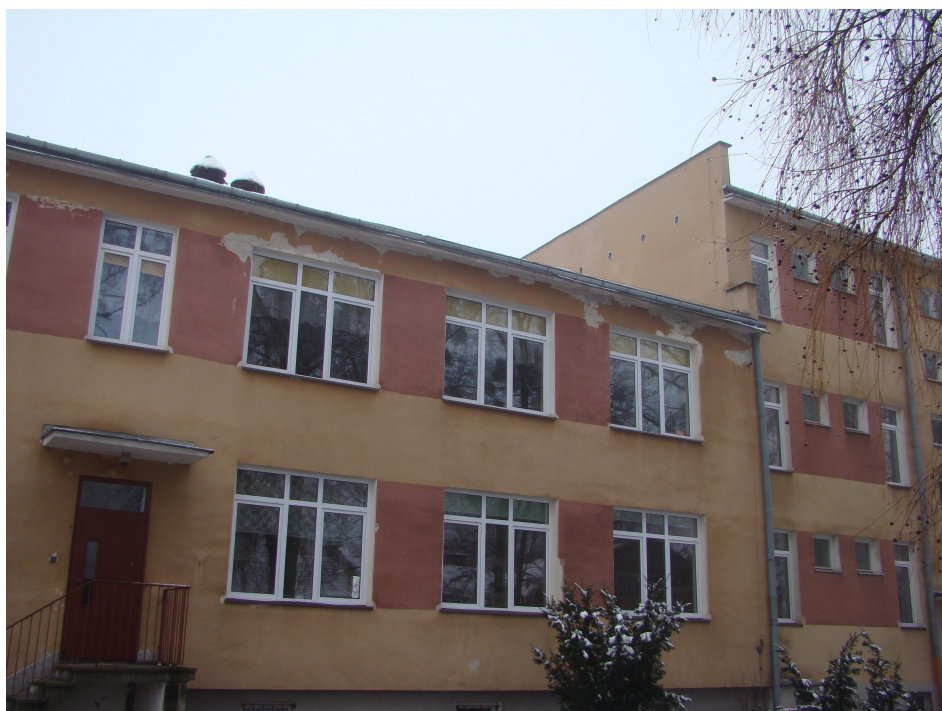
Na ścianie południowej średniego budynku stwierdzono 7 otworów wentylacyjnych (fot. 10).

Fot. 10. Widok południowej ściany średniego budynku.

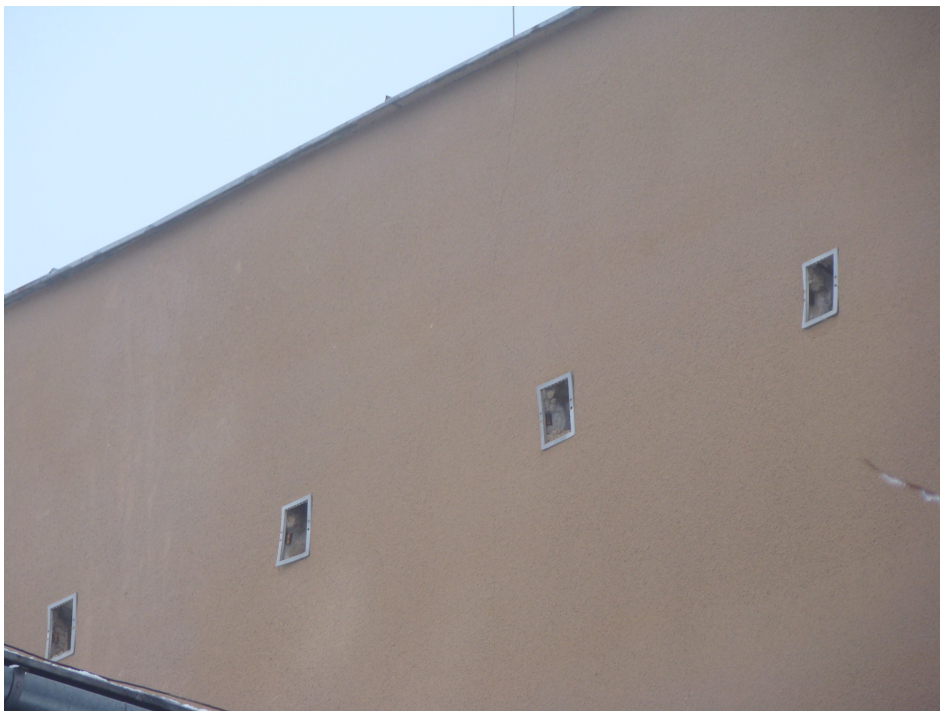
Otwory wentylacyjne nie są zabezpieczone kratkami (fot. 11).

Fot. 11. Brak kratki zabezpieczających otwory wentylacyjne na ścianie średniego budynku od strony południowej.

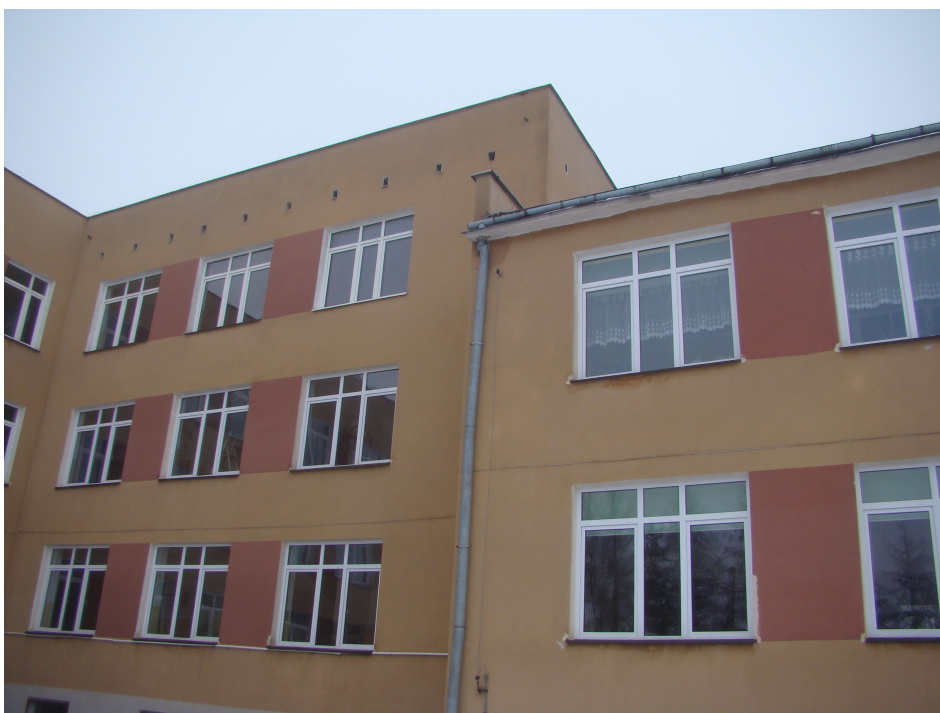
Na ścianach zachodnich budynku (budynek w kształcie litery L) stwierdzono razem 22 otwory wentylacyjne (fot. 12 i 13). Otwory nie są zabezpieczone kratkami (fot. 14 i 15).

Fot. 12. Dziesięć otworów wentylacyjnych bez kratki na zachodniej ścianie budynku średniego w kształcie litery L.

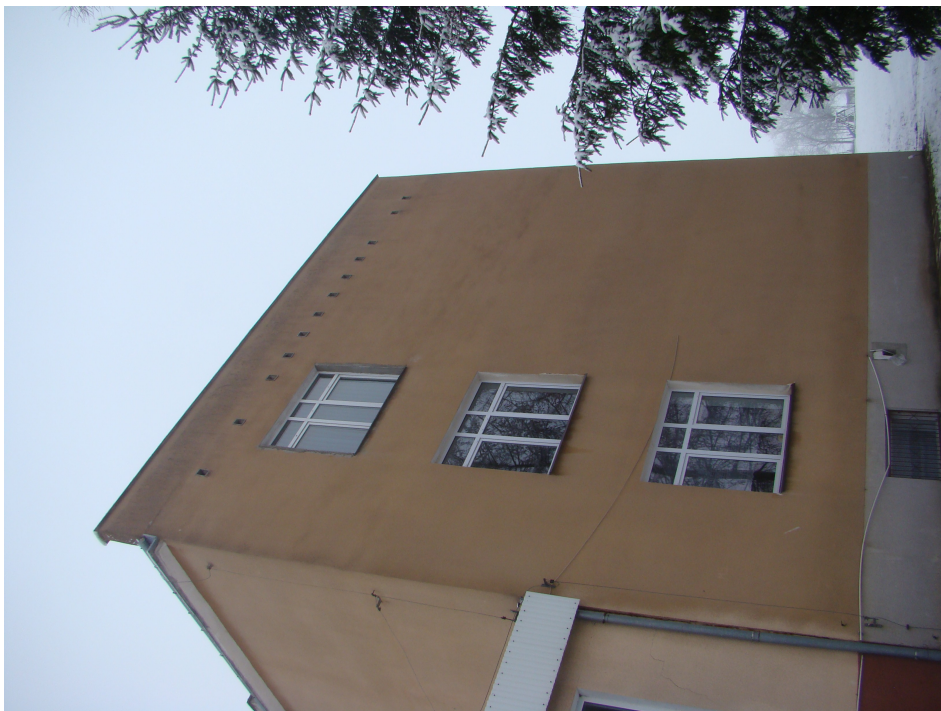
Fot. 13. Dwanaście otworów wentylacyjnych bez kratek na zachodniej ścianie budynku średniego w kształcie litery L.

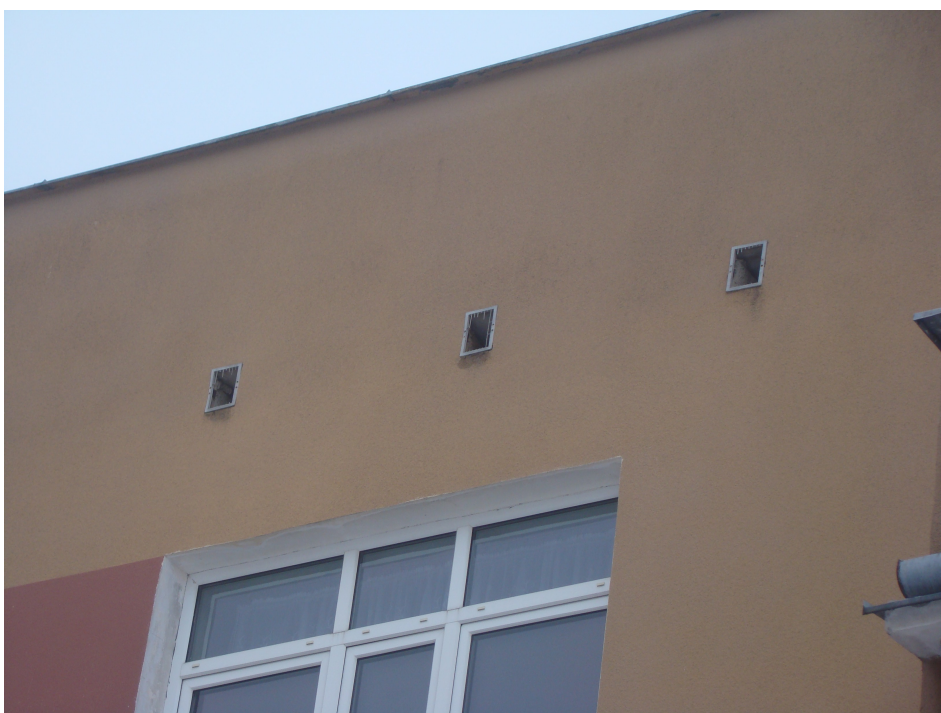
Fot. 14. Otwory wentylacyjne bez kratek.

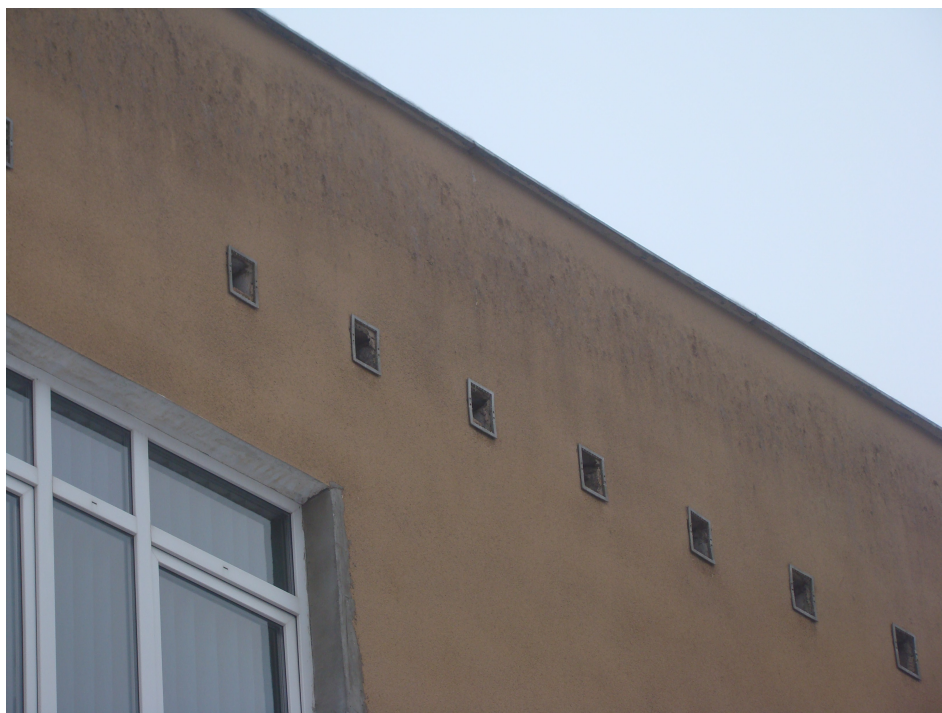
Fot. 15. Otwory wentylacyjne bez kratek.

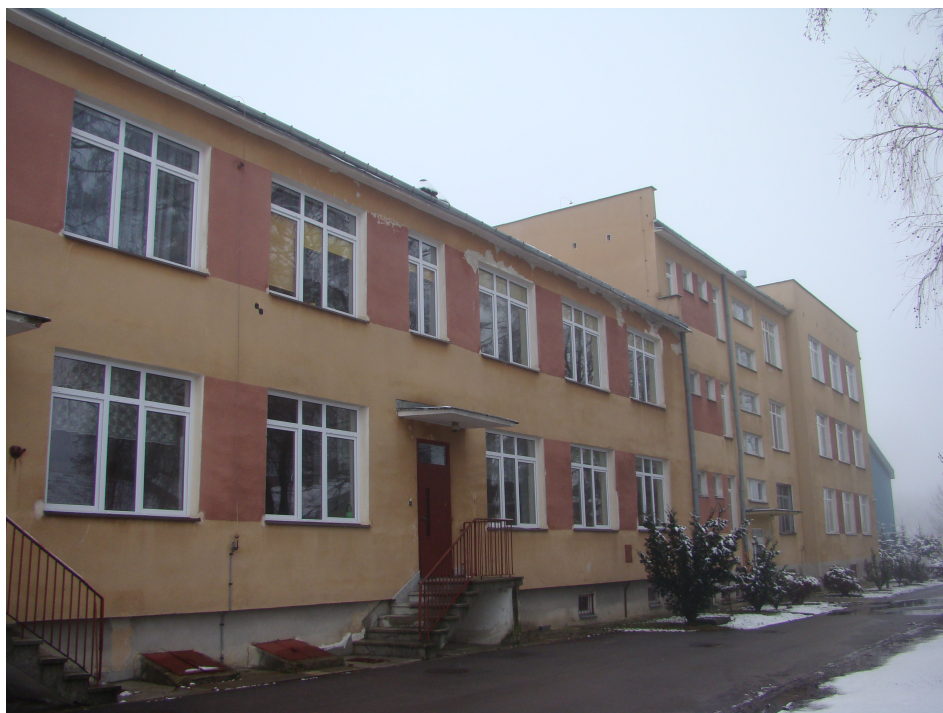
Na ścianie wschodniej budynku nie stwierdzono otworów wentylacyjnych ani szczelin, które mogłyby być zasiedlane przez ptaki lub nietoperze (fot. 16).

Fot. 16. Wschodnia ściana budynku małego.

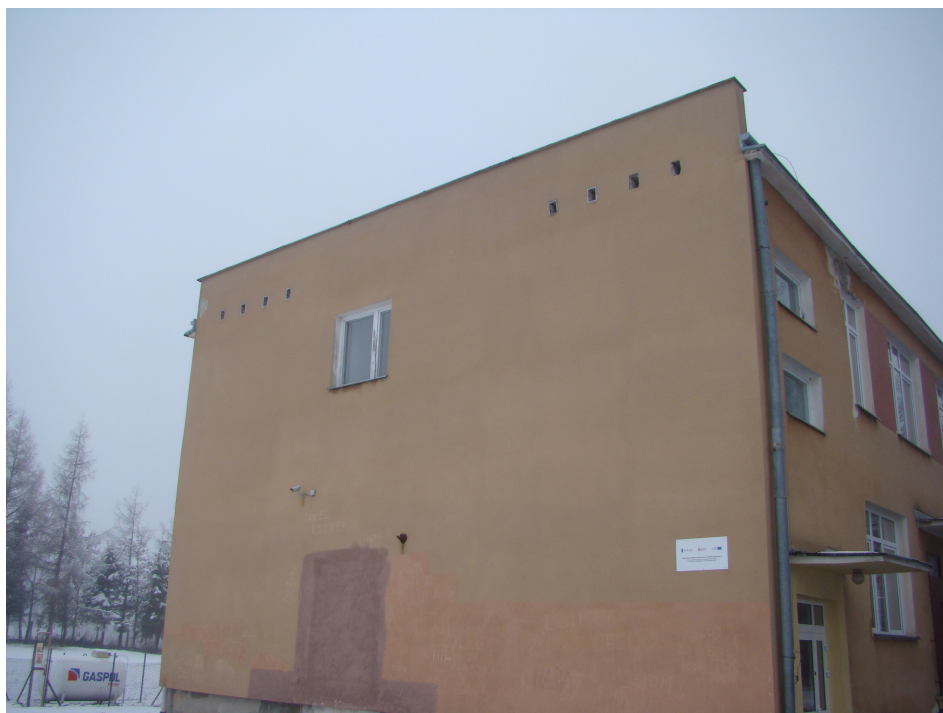
Na ścianie południowej budynku stwierdzono 8 otworów wentylacyjnych (fot. 17). Otwory nie są zabezpieczone kratkami (fot. 18).

Fot. 17. Ściana południowa budynku małego.

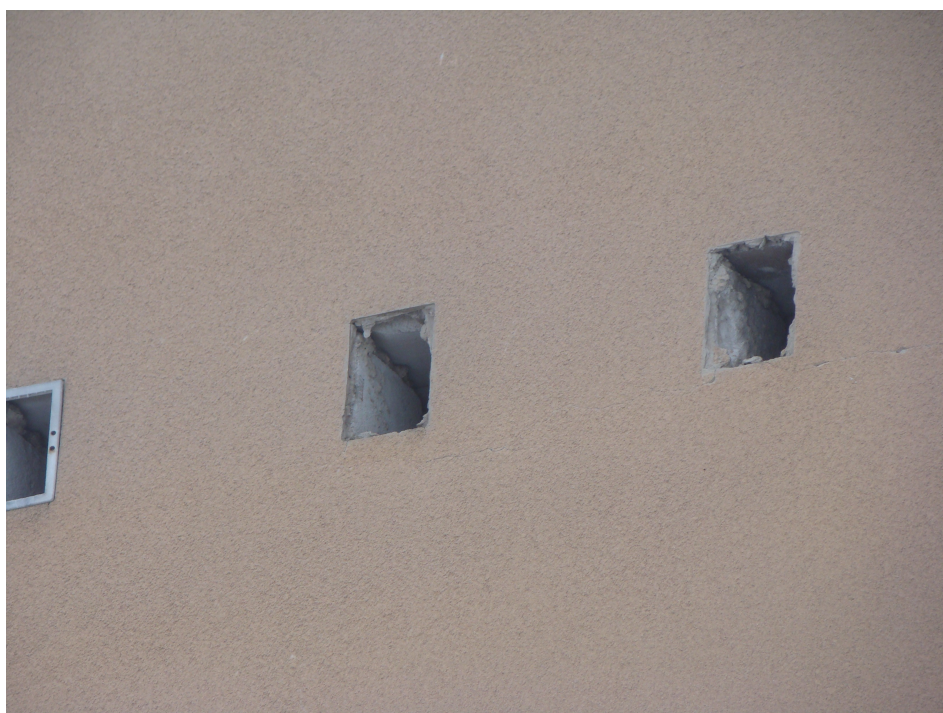
Fot. 18. Otwory wentylacyjne bez kratki.

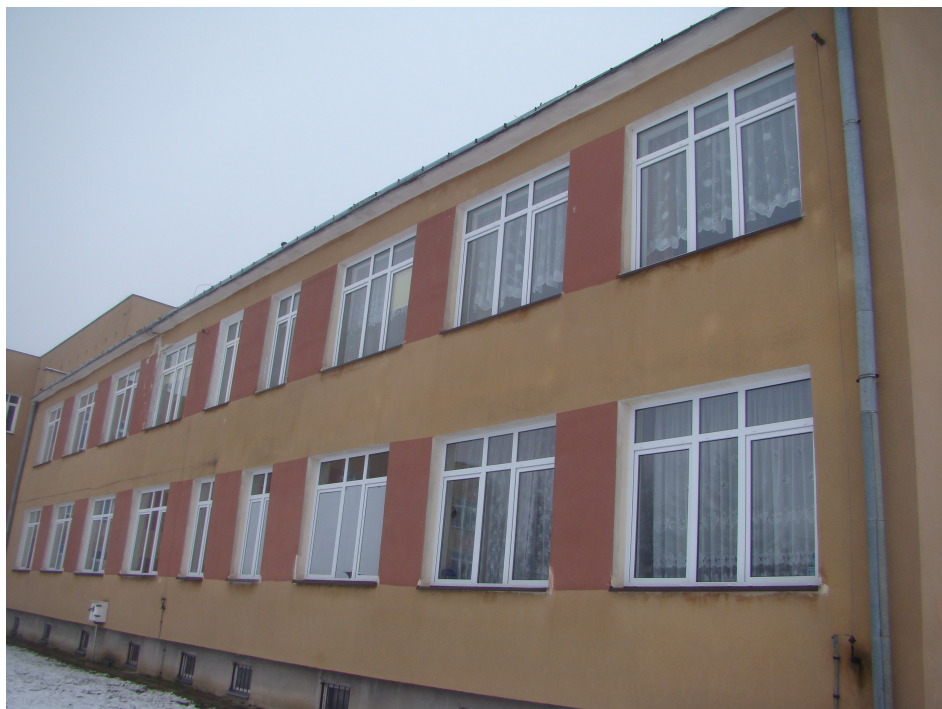
Na zachodniej ścianie budynku nie stwierdzono otworów wentylacyjnych ani szczelin, które mogłyby być zasiedlane przez ptaki lub nietoperze (fot. 19).

Fot. 19. Zachodnia ściana budynku.

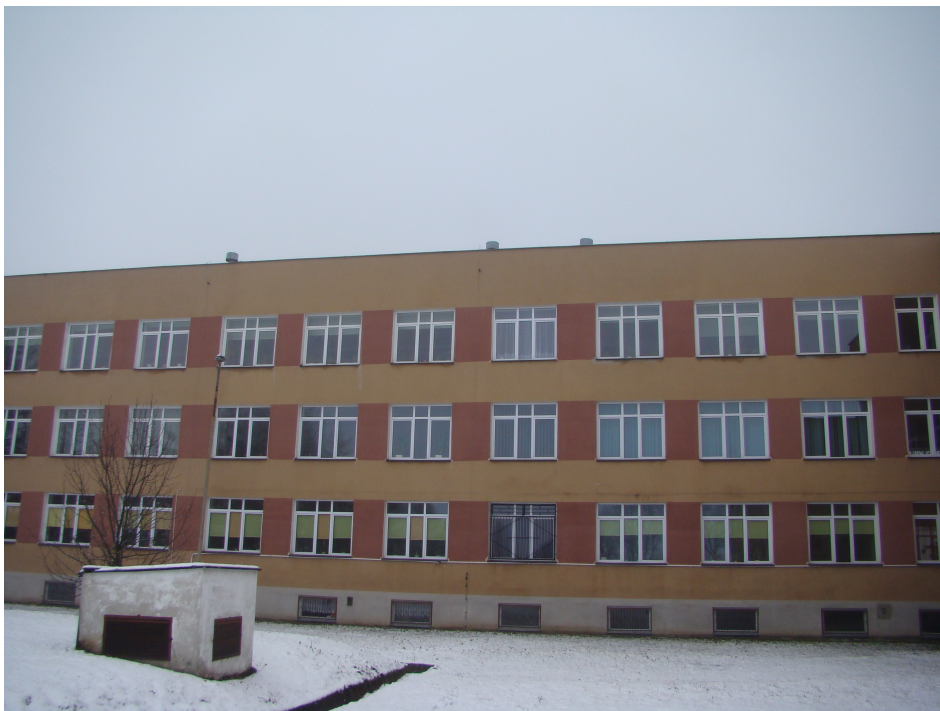
Suterena – istnieje. W budynkach istnieją sutereny wyposażone w okna zabezpieczające pomieszczenia przed dostępem zwierząt. (Fot. 20).

Fot. 20. Okna w suterenie (ściana południowa budynku średniego).
