SPIS FOTOGRAFII

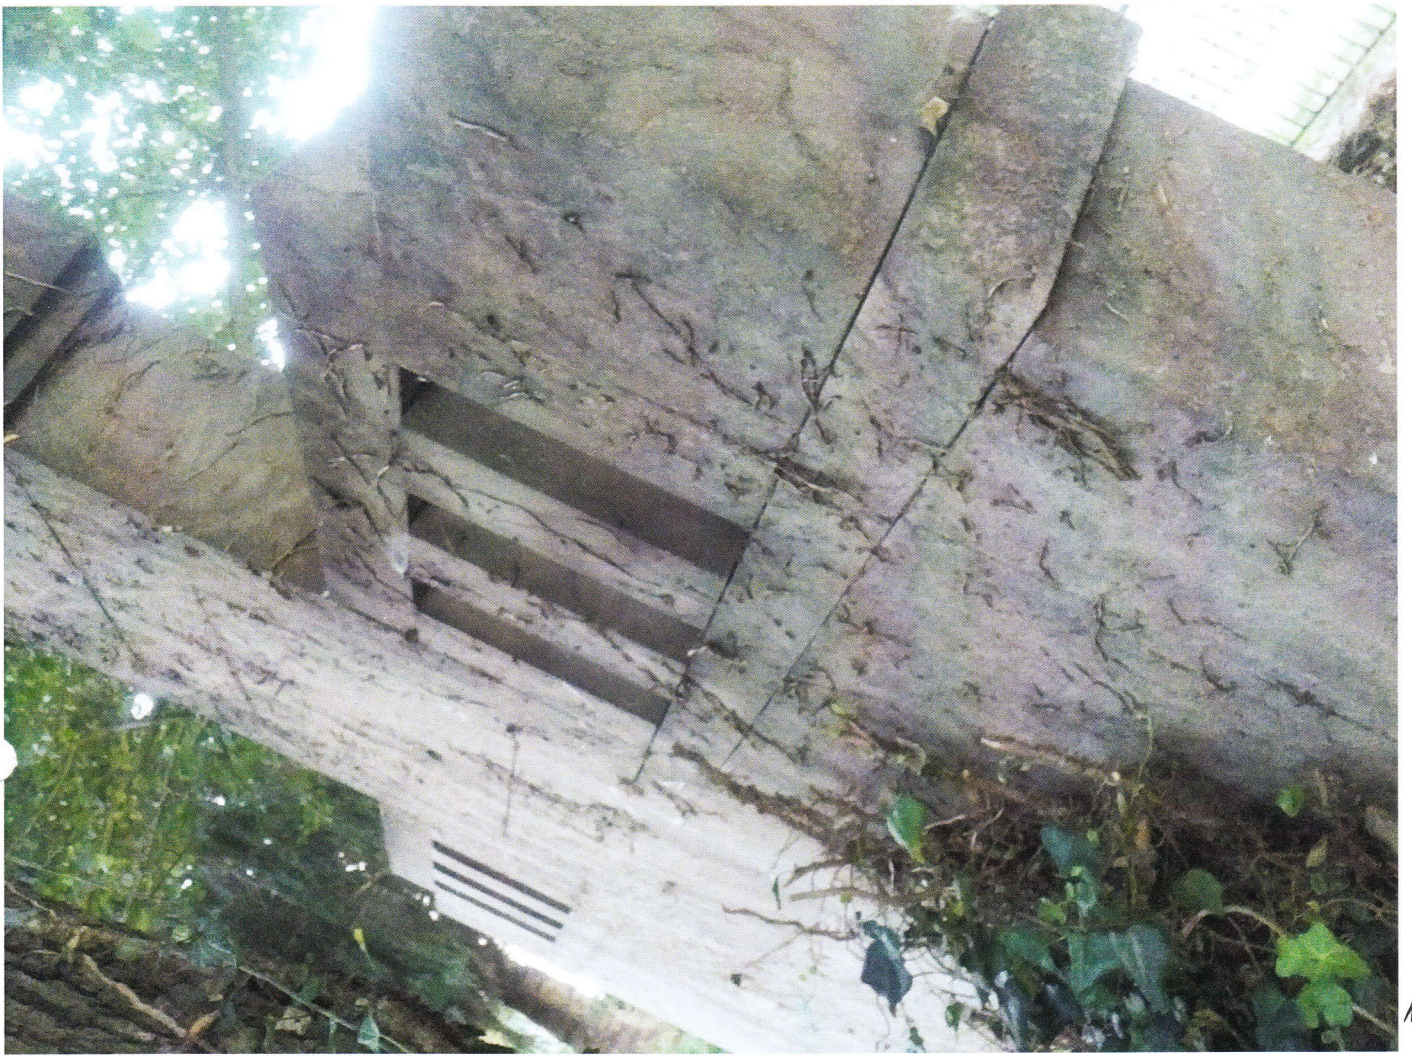
1

1. Ścinawka Średnia, pomnik poległych w I wojnie światowej, widoczne pozostałości po wzroście bluszczu
2. Ścinawka Średnia, pomnik poległych w I wojnie światowej, widok ogólny

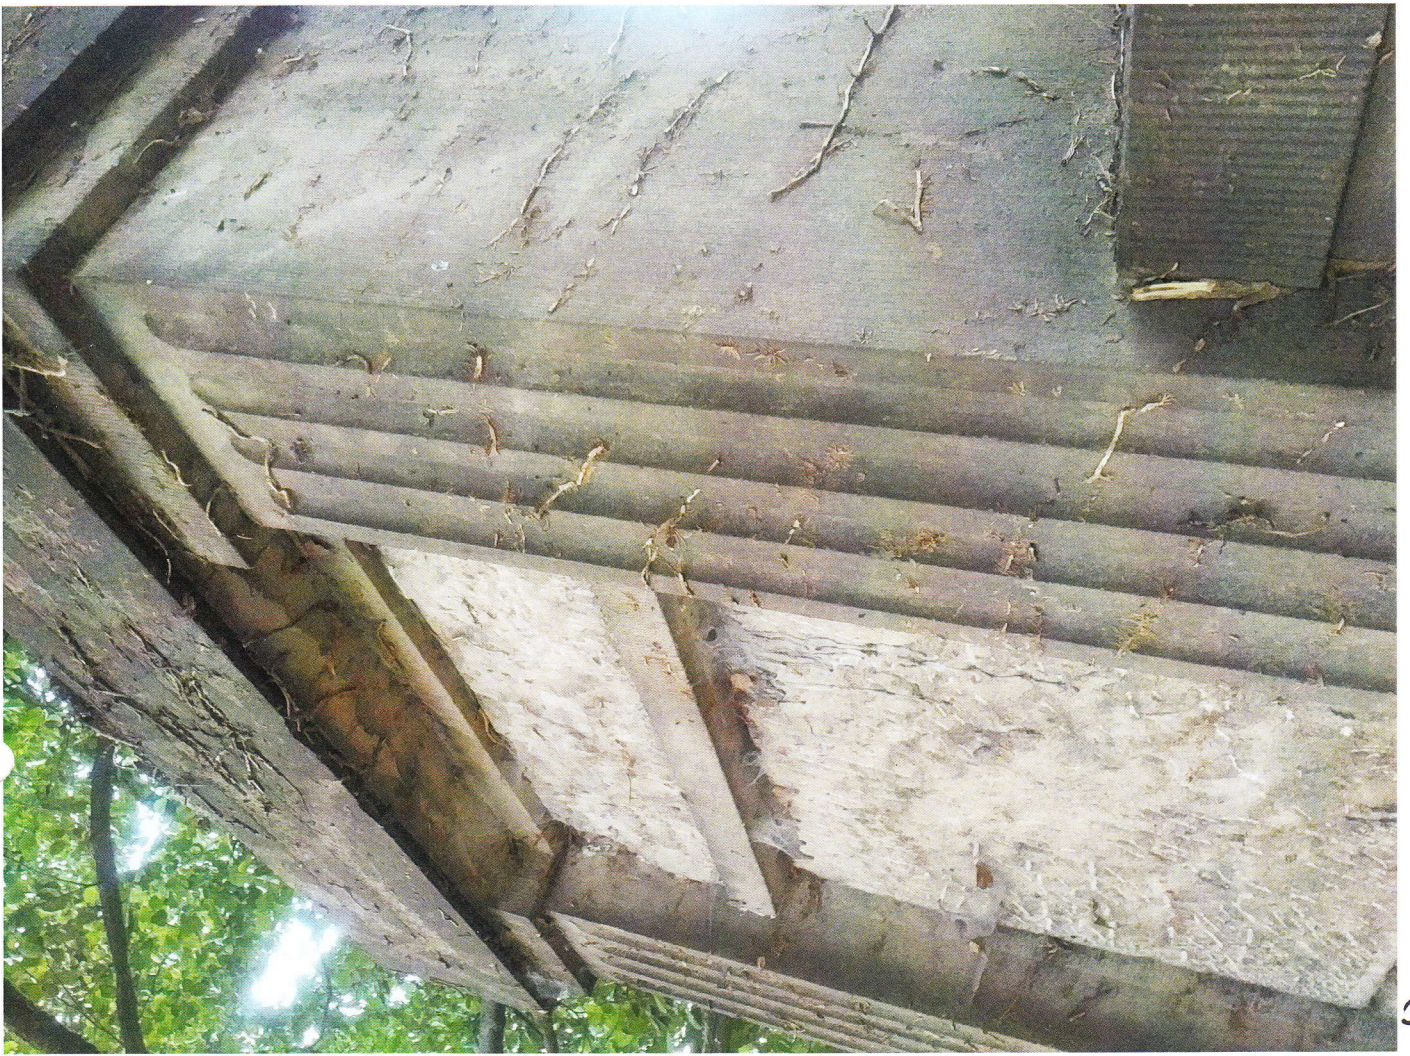
3

3. Fragment pilastra, widoczne ściemnienie powierzchni piaskowca, która jest zabrudzona, brak płyt
4. Fragment pomnika, widoczne ściemnienie powierzchni piaskowca, która jest zabrudzona, widoczne ślady wzrostu bluszczu; brak płyt

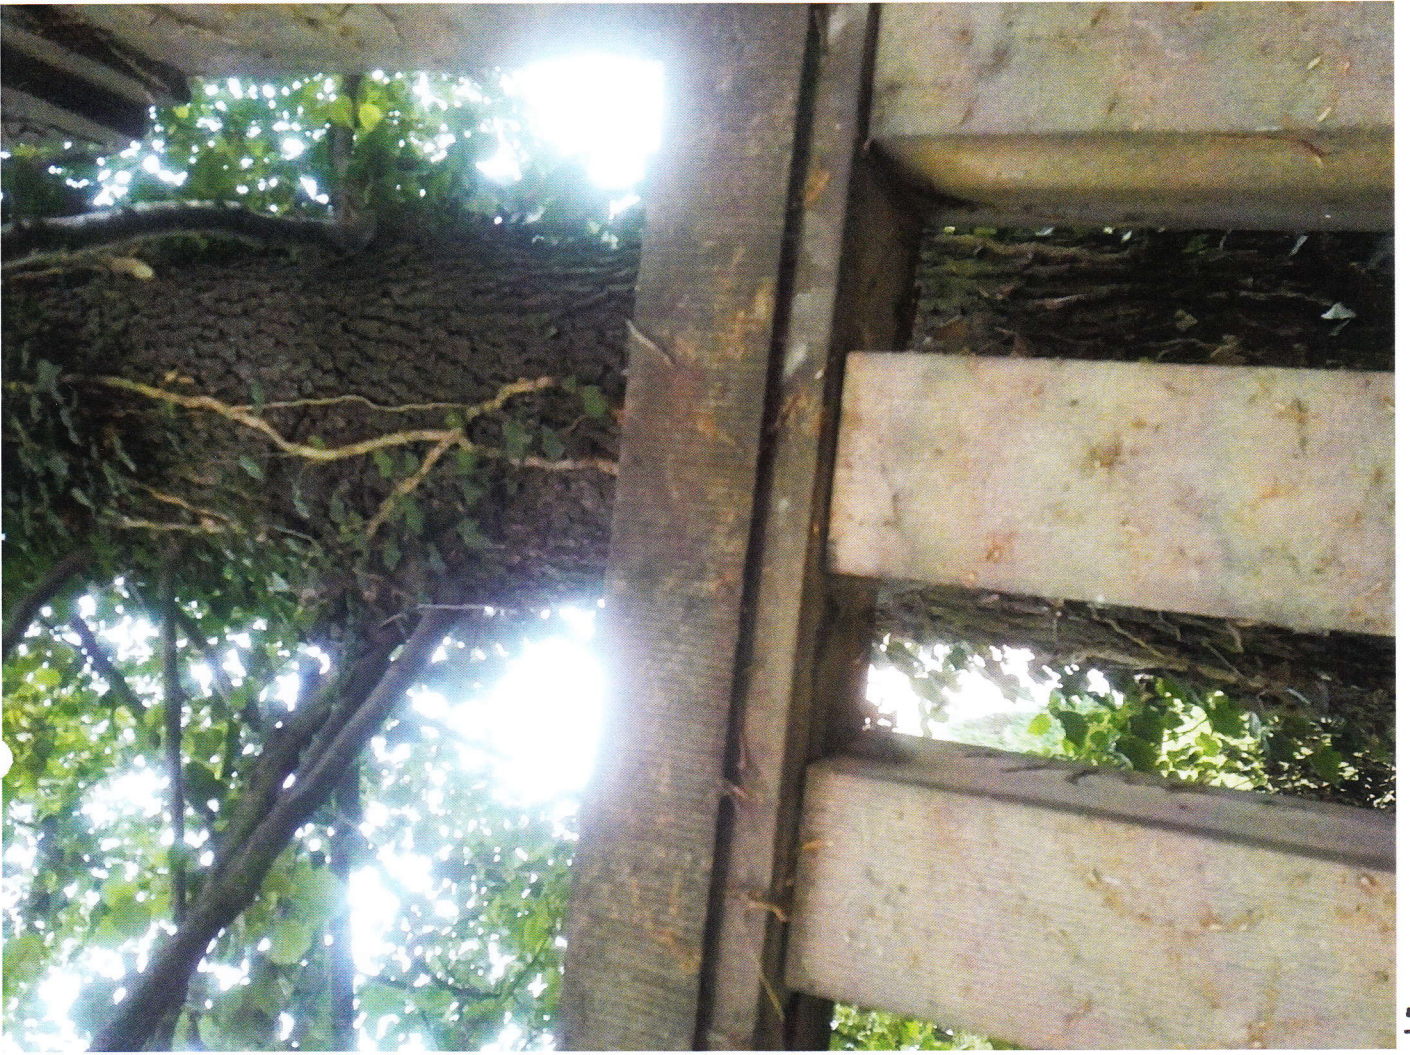
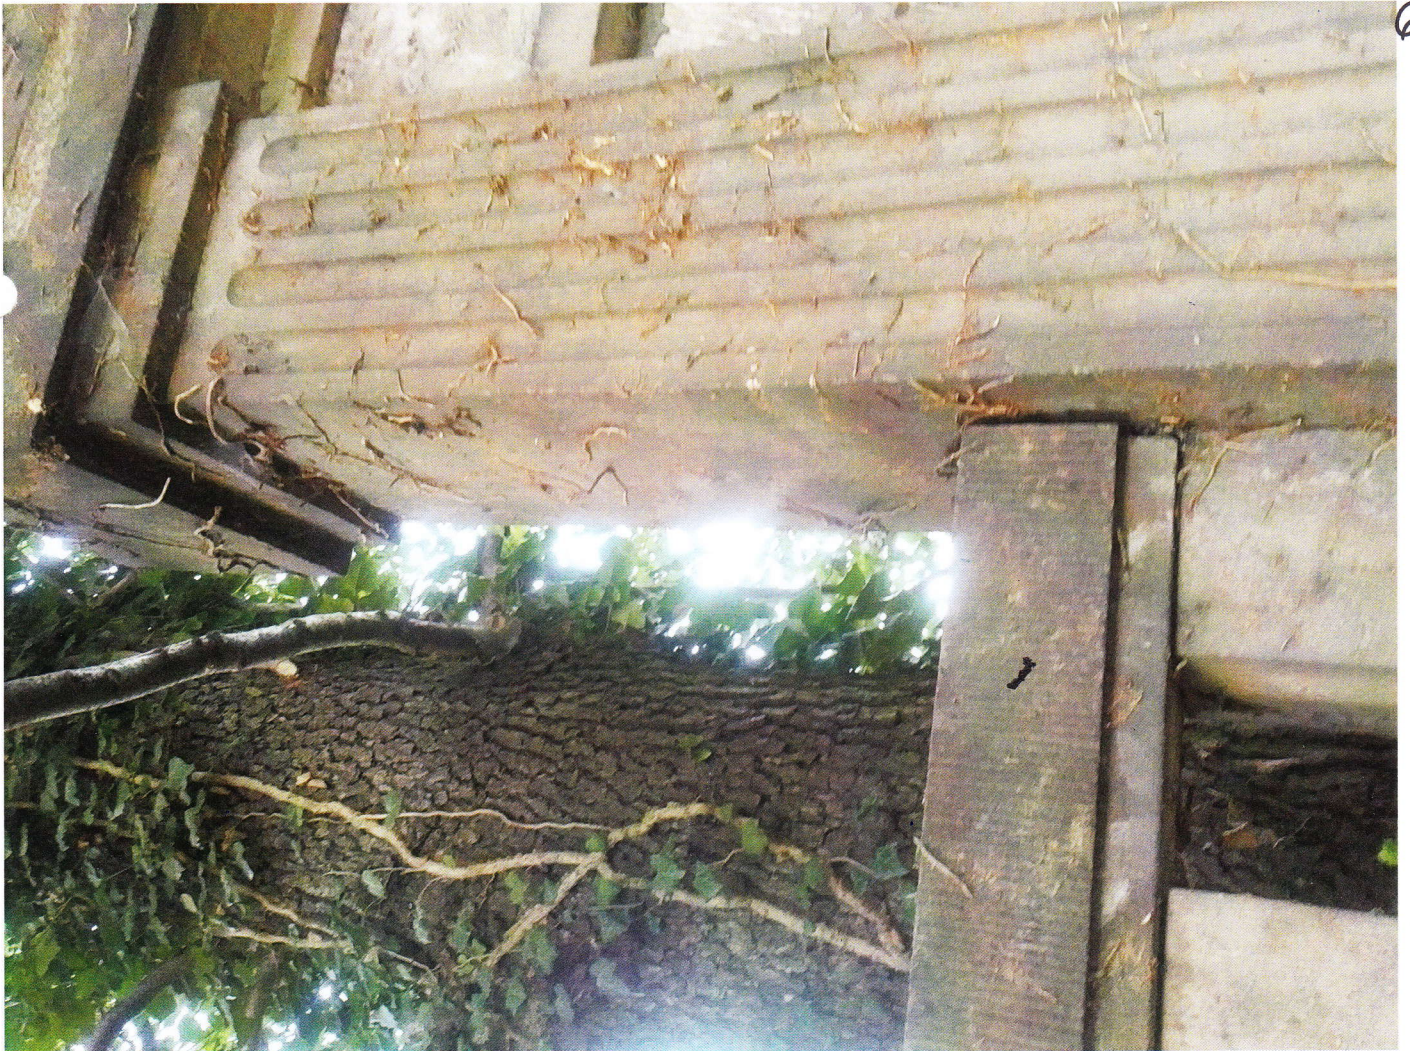
5
6

5. Fragment balustrady stan kamienia jest dobry, oprócz zabrudzenia powierzchni
6. Fragment pilastra, widoczne ściemnienie powierzchni piaskowca, która jest zabrudzona, oraz pozostałości po wzroście bluszczu

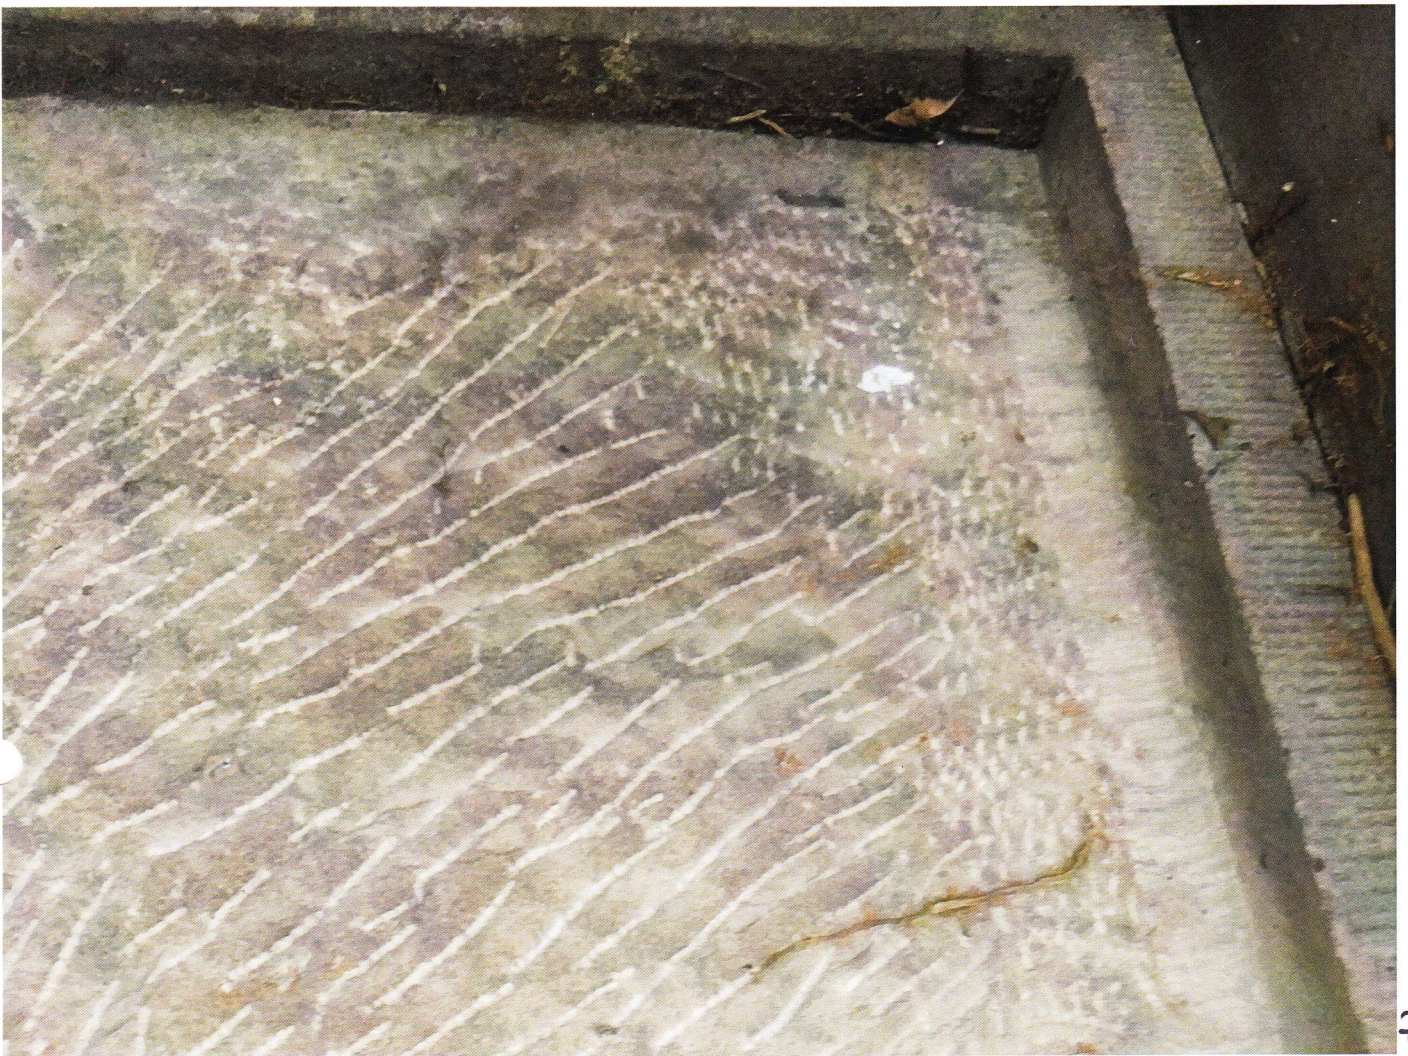
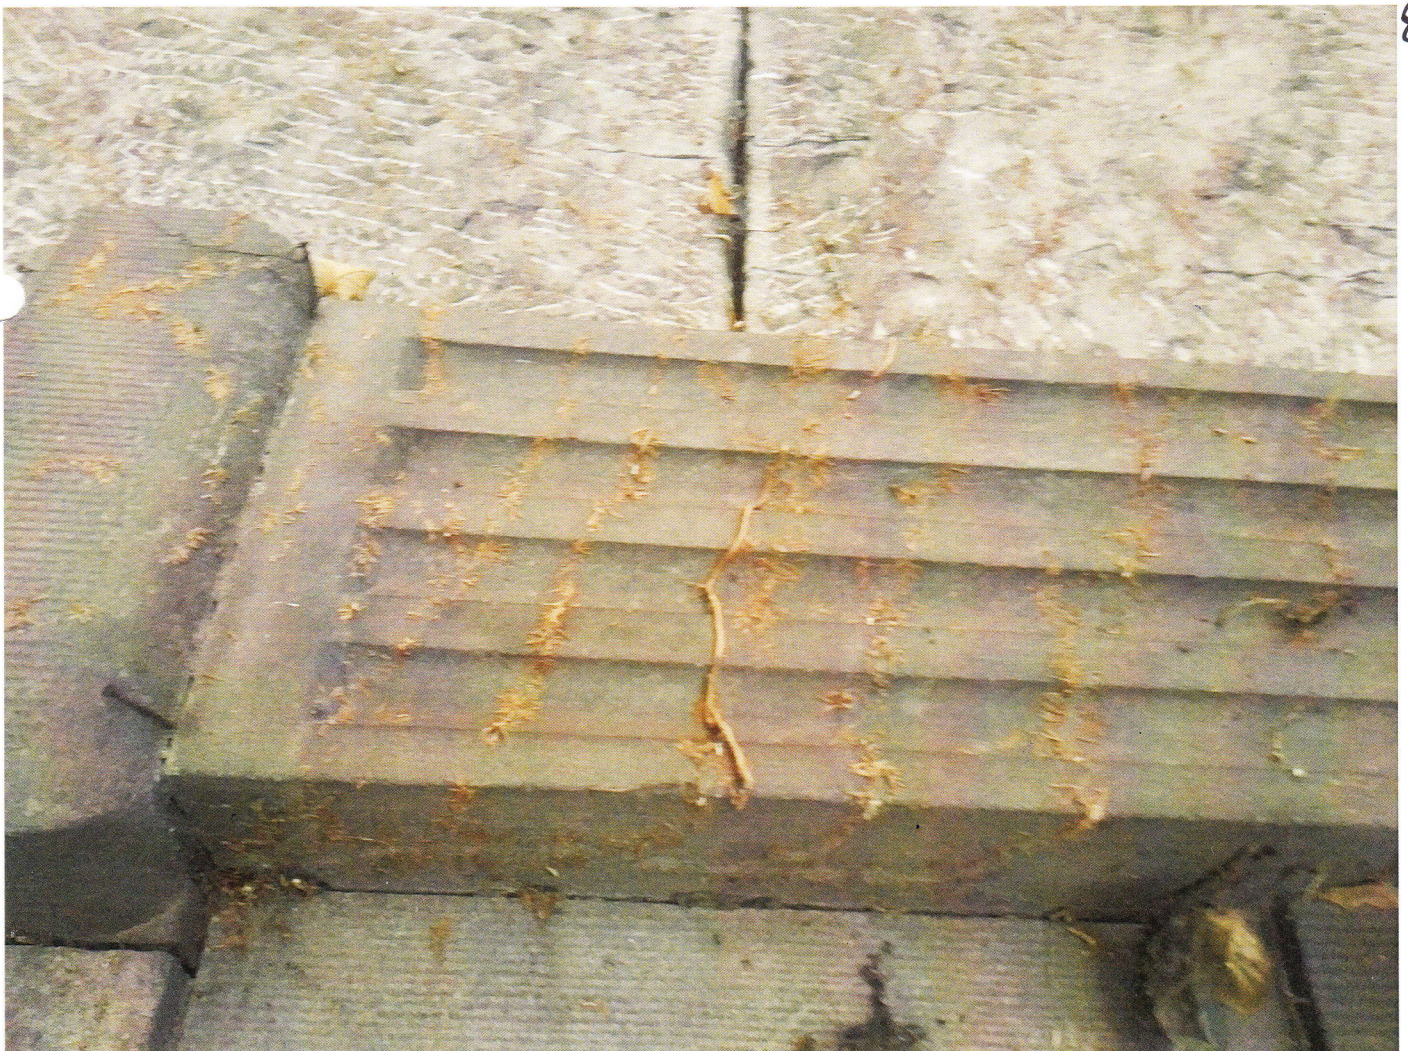
7
8

7. Powierzchni po usuniętej płycie z inskrypcją
8. Fragment pilastra, widoczne ściemnienie powierzchni piaskowca,
9. Podwalina pomnika
10. Pomnik , fragment

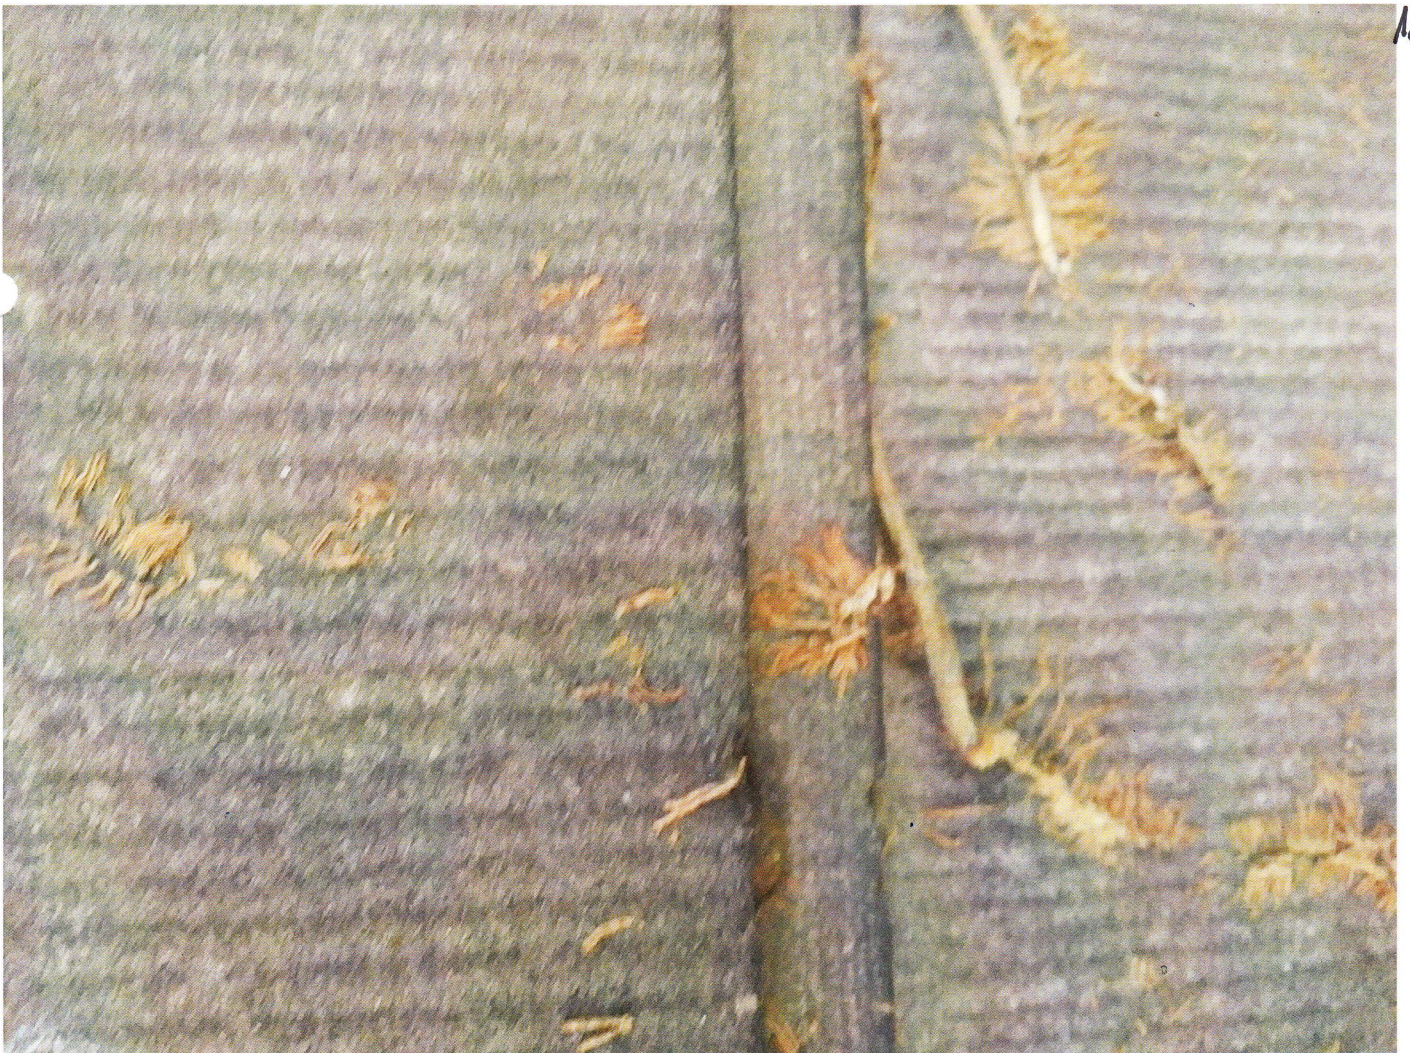
M

11. Pomnik , fragment
12. Staranna faktura, która podlega szczególnej ochronie
13. Staranna faktura, która podlega szczególnej ochronie
14. Pozostałości po wzroście bluszczu

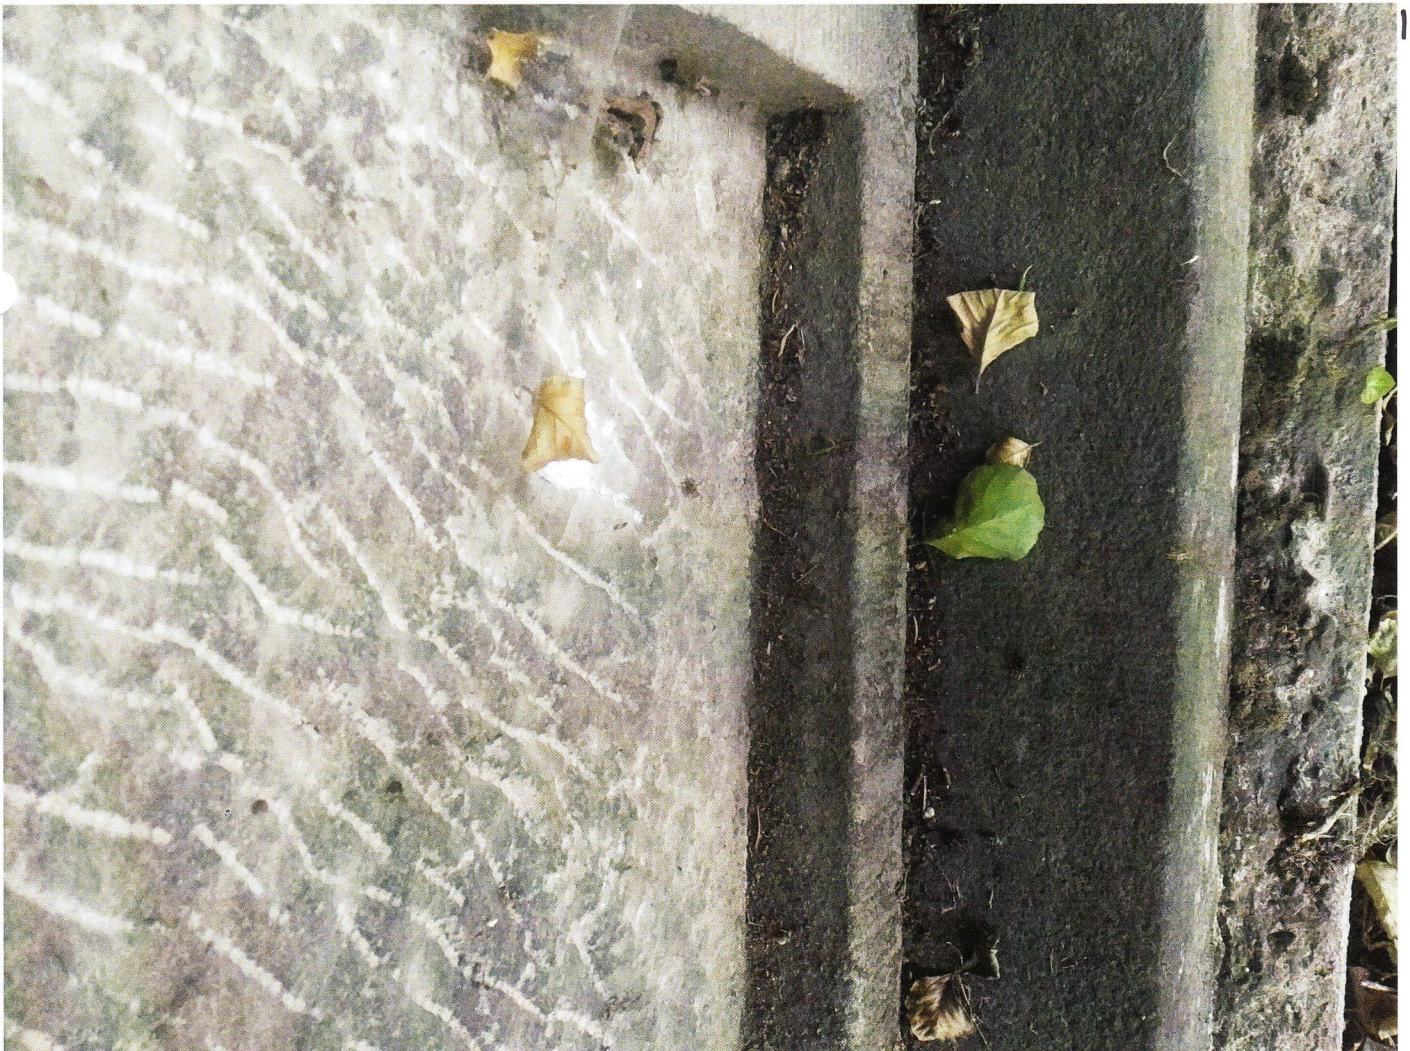
16

15. Staranna faktura, która podlega szczególnej ochronie
16. Powierzchnia pozbawiona płyty z inskrypcją
17. Zdjęcie archiwalne, pomnik w momencie powstania. Obiekt stał na odsłoniętym terenie, pozbawionym drzew, widoczne kule zdobiące balustradę, oraz krzyż wieńczący monument – elementy te należy w trakcie prac odtworzyć²
