## Arkusz wyceny 1 i 2

<i>Nazwa urządzenia</i> Pralniczo - wirówka z barierą higieny	<i>Typ urządzenia</i> LBS/V-49MPP
<i>Nr fabryczny</i> 36803, 36804	<i>Grupa</i> 5
<i>Rok budowy</i> 2009	<i>Rok zainstalowania</i> 2009
<i>Producent / dystrybutor</i> FAGOR INDUSTRIAL	<i>Lokalizacja</i> Szpital w Poddębicach

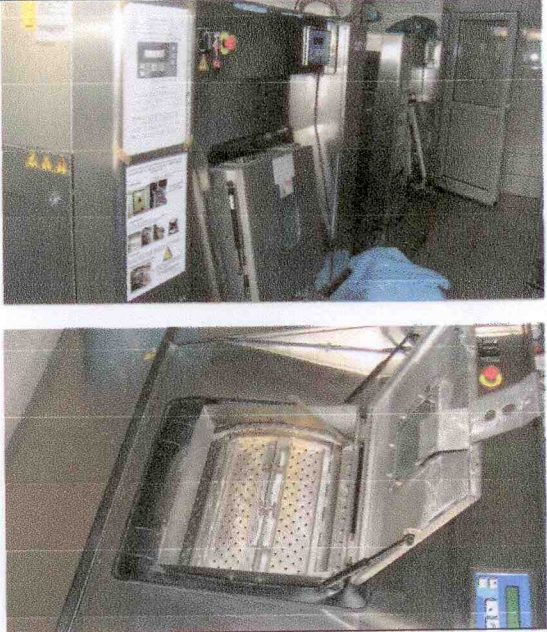
Opis techniczny	Dokumentacja fotograficzna
<p>Załadunek 49 kg (przy module 1:10); objętość bębna 490 litrów, bęben 1-o komorowy, Mikroprocesor programowalny do ustawiania parametrów cyklu prania, kontrola prędkości wirowania za pomocą falownika, współczynnik odwirowania wsadu G= 448, bęben wewnętrzny, bęben zewnętrzny i obudowa wykonane ze stali nierdzewnej maksymalne wymiary gabarytowe: 1612 x 1053 x 1690 mm. Moc znamionowa: 5,5 kW. Wg służb technicznych sprawna technicznie. Aktualnie nie jest użytkowana od 2012 r.</p>

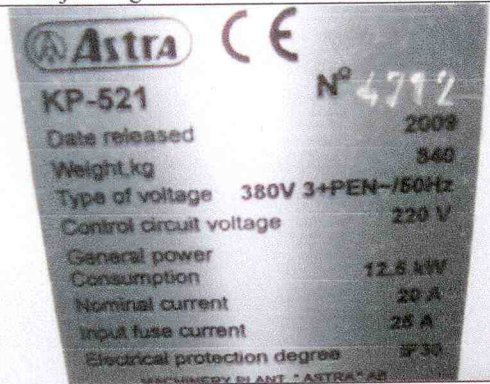
**Arkusz wyceny 9**

Opis techniczny	Dokumentacja fotograficzna
<p>Automatyczna komora dezynfekcyjna do dezynfekcji wózków typ A-100 przeznaczona do chemicznej dezynfekcji wózków z z możliwością mycia. Czas cyklu około 20 min. Komora na 1 wózek. Wymiary 1150x1200x2140 mm. Zużycie wody 10 l/cykl, sprężone powietrze 0,1 m<sup>3</sup>/h, moc zainstalowana 0,5 kW. Komora przelotowa. Bez uszkodzeń. Wg służb technicznych nie pracuje od 2012 r.</p>

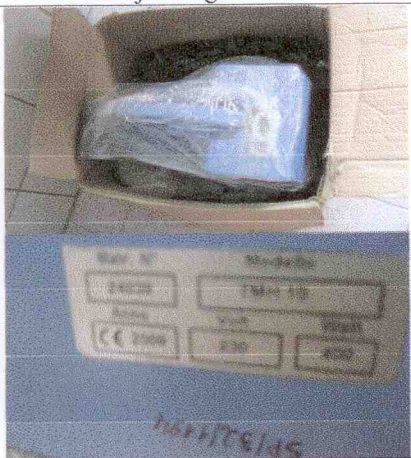
**Arkuszy wyceny 11**

Opis techniczny	Dokumentacja fotograficzna
<p>Przedstawiony środek trwały do wyceny nie kompletny. Wycenia podlegała tylko zgrzewarka do etykiet.</p> <p>Półautomatyczna maszyna do termo-mocowania. Przy dźwigni górnej reguluje się siłę docisku co gwarantuje trwałość przyczepianych etykiet, łat, transferów. Regulacja elektroniczna cyfr czasu i temperatury. Dolną płytę można bardzo łatwo i szybko wymienić na mniejszą lub o innym formacie. Przykleja pod wpływem temperatury etykiety i taśmy potrzebne do znakowania. Urządzenie nie było użytkowane od momentu zakupu</p>

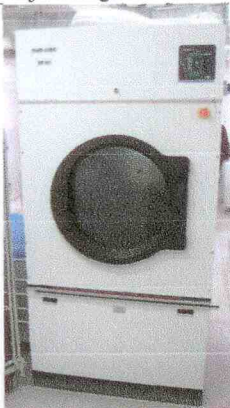
**Arkuszy wyceny 12**

Opis techniczny	Dokumentacja fotograficzna
<p>Suszarki bębnowe przeznaczone są do podsuszania i suszenia bielizny pościelowej, osobistej, roboczej i stołowej wypranej w procesie prania wodnego. Wymiary bębna Ø800x700 mm. Objętość 615 l. Moc podgrzewu 30,5 kW. Masa wsadu 30 kg.</p> <p>Urządzenie aktualnie nie użytkowane. Bez uszkodzeń mechanicznych.</p>

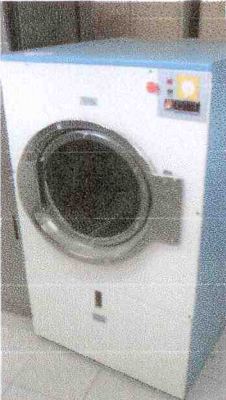
### Arkusz wyceny 13

<i>Opis techniczny</i> Suszarki bębnowe przeznaczone są do podsuszania i suszenia bielizny pościelowej, osobistej, roboczej i stołowej wypranej w procesie prania wodnego. Wymiary bębna Ø680x620 mm. Objętość 615 l. Moc podgrzewu 15,6 kW. Masa wsadu 10 kg. Urządzenie aktualnie nie użytkowane. Bez uszkodzeń mechanicznych.	<i>Dokumentacja fotograficzna</i>
