OBIEKT: SYNAGOGA W CHMIELNIKU			
BRANŻA: ARCHITEKTURA			
STADIUM: INWENTARYZACJA			
TEMAT RYSUNKU:	SKALA:	DATA:	RYS.NR:
ELEWACJA WSCHODNIA	1:100	07.2009	 -11
		PLIC:	PODPIS:
KIEROWNIK PRACOWNI:	mgr inż. arch. Wiesław Marulka	NR UPRAWNIENI:	68/17/78
GŁÓWNY PROJEKTANT:	mgr inż. arch. Wiesław Marulka	NR UPRAWNIENI:	68/17/78
SPRAWDZAJĄCY:			
ZESPÓŁ PROJEKTOWY:	inż. arch. Tomasz Zatoński

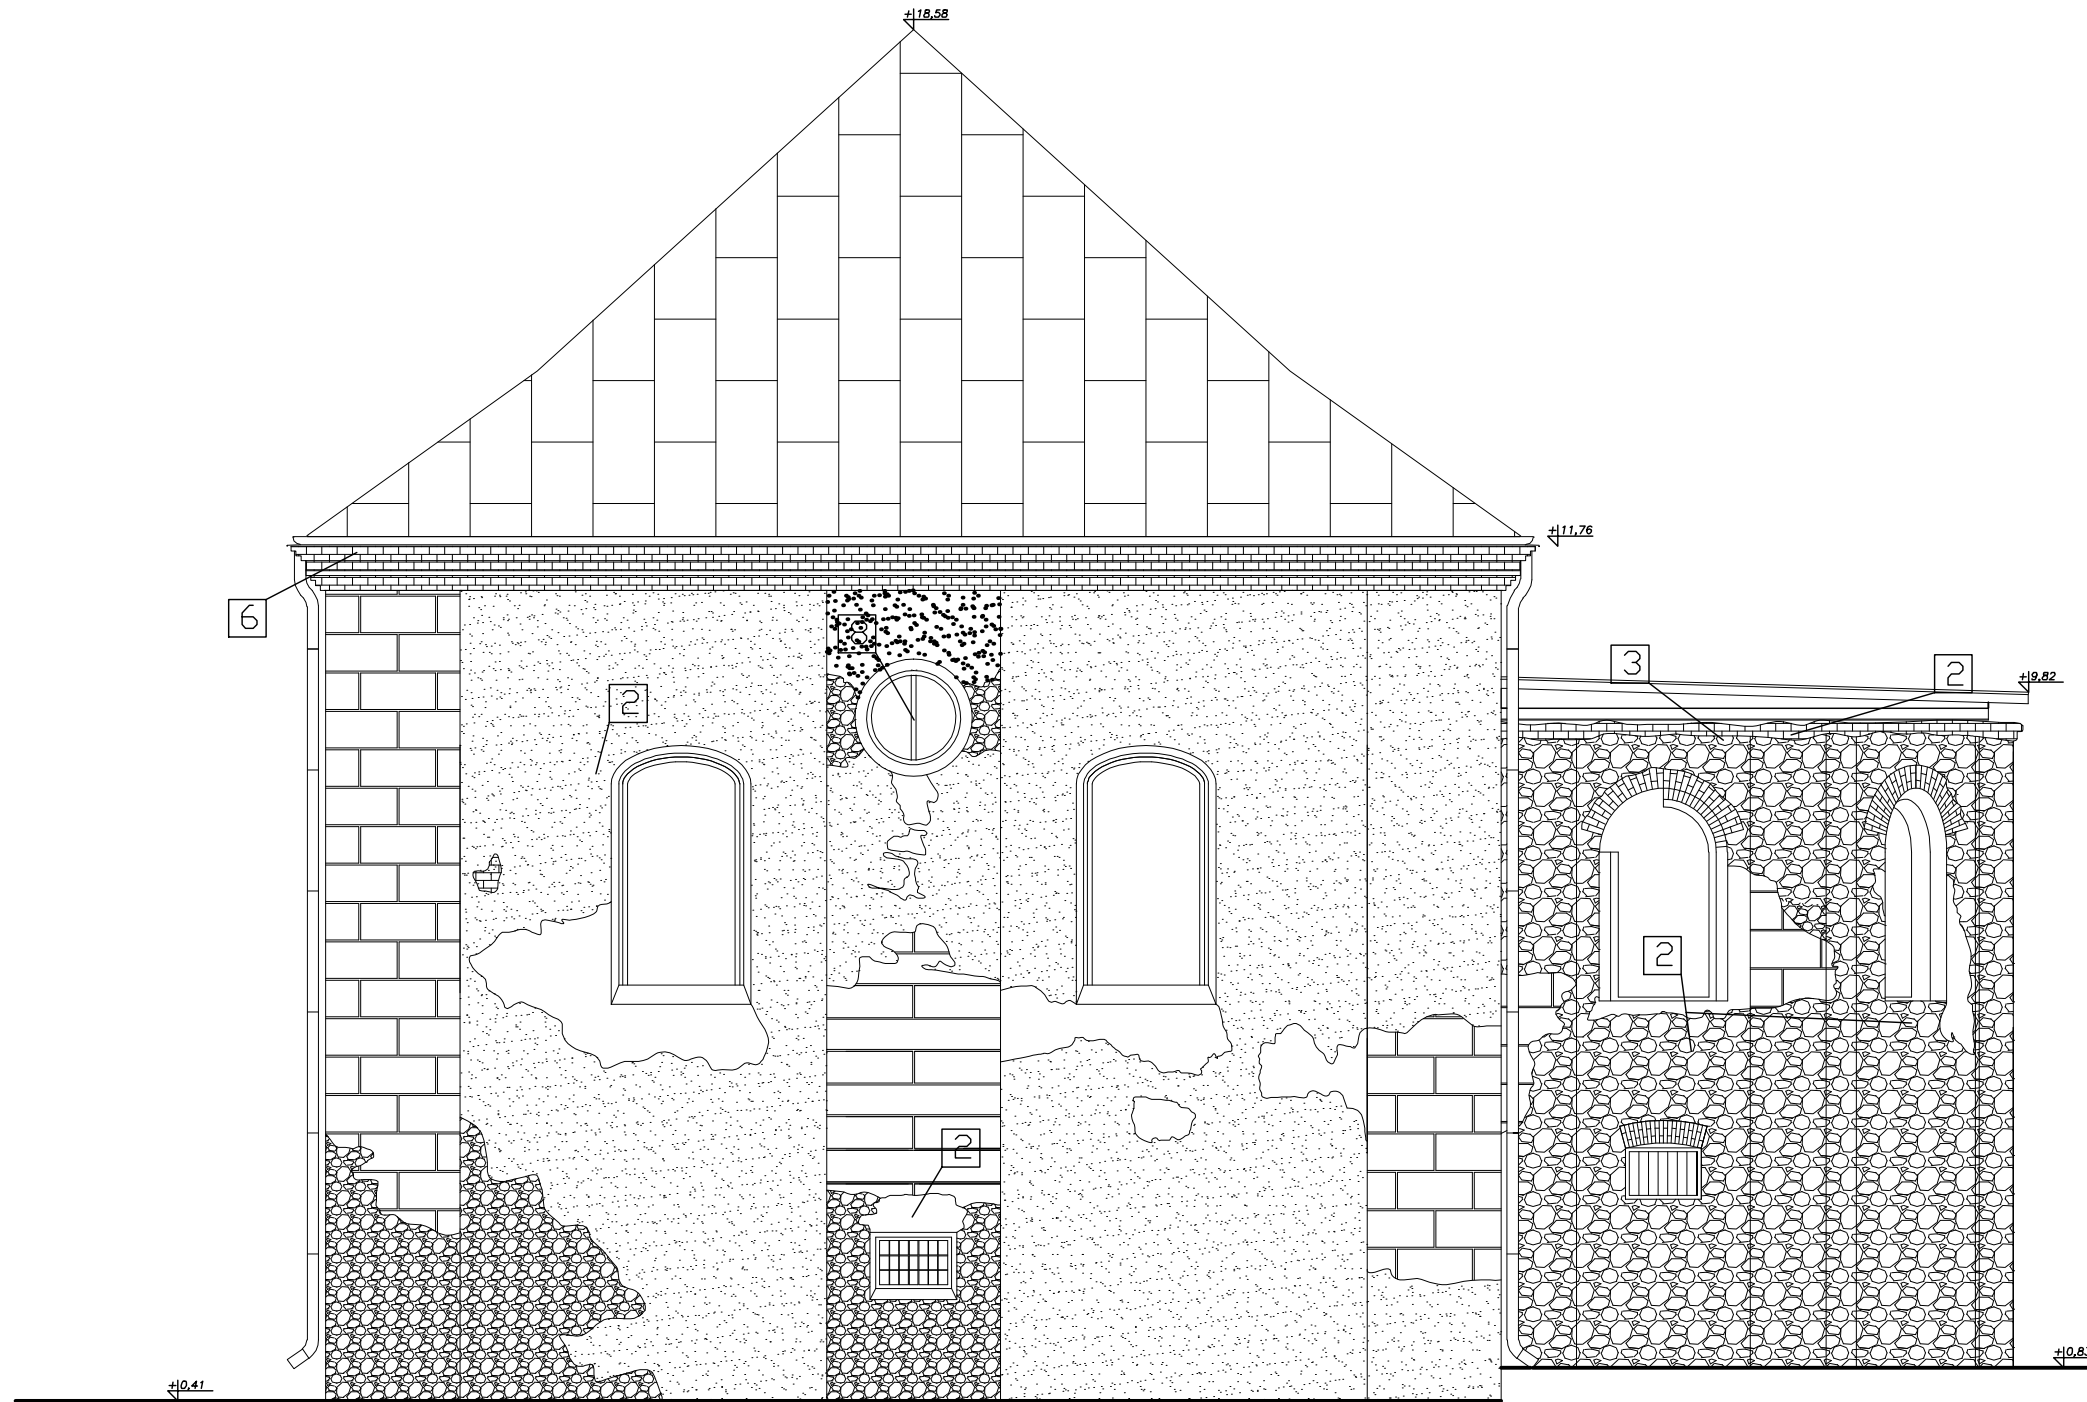
- 1 PEKNIĘCIA ŚCIAN
- 2 UBYTKI GŁĘBOKIE
- 3 WYKRUSZONE CEGŁY
- 4 ZAMUROWANIE NOWĄ CEGŁĄ
- 5 WYPLUKANE SPIDINY
- 6 PRZEMUROWANIE NOWĄ CEGŁĄ
- 7 BELKI STALOWE
- 8 POZOSTAŁOŚĆ STOLARKI

| | POZOSTAŁOŚĆ TYNKU | | CEGLA CERAMICZNA |
| | POZOSTAŁOŚĆ TYNKU

(BONIOWANIE) | | KAMIEŃ |

| | ROZWARSTWIENIE TYNKU | | BLACHA STALOWA OCYNKOWANA
