OBIEKT:	<b>SYNAGOGA W CHMIELNIKU</b>			
BRANŻA:	ARCHITEKTURA			
STADIUM:	INWENTARYZACJA			
TEMAT RYSUNKU:	SKALA:	DATA:	RYS.NR:	
ELEWACJA POŁUDNIOWA	1:100	07.2008	<b>1-9</b>	
		PLIK:		
		IMIĘ I NAZWISKO	NR UPRAWNIEN	PODPIS
KIEROWNIK PRACOWNI:	mgr inż. arch. Władysław Maruła		69/171/76	
GŁÓWNY PROJEKTANT:	mgr inż. arch. Władysław Maruła		69/171/76	
SPRAWDZAJĄCY:				
ZESPÓŁ PROJEKTOWY:	Inż. arch. Tomasz Zatorski

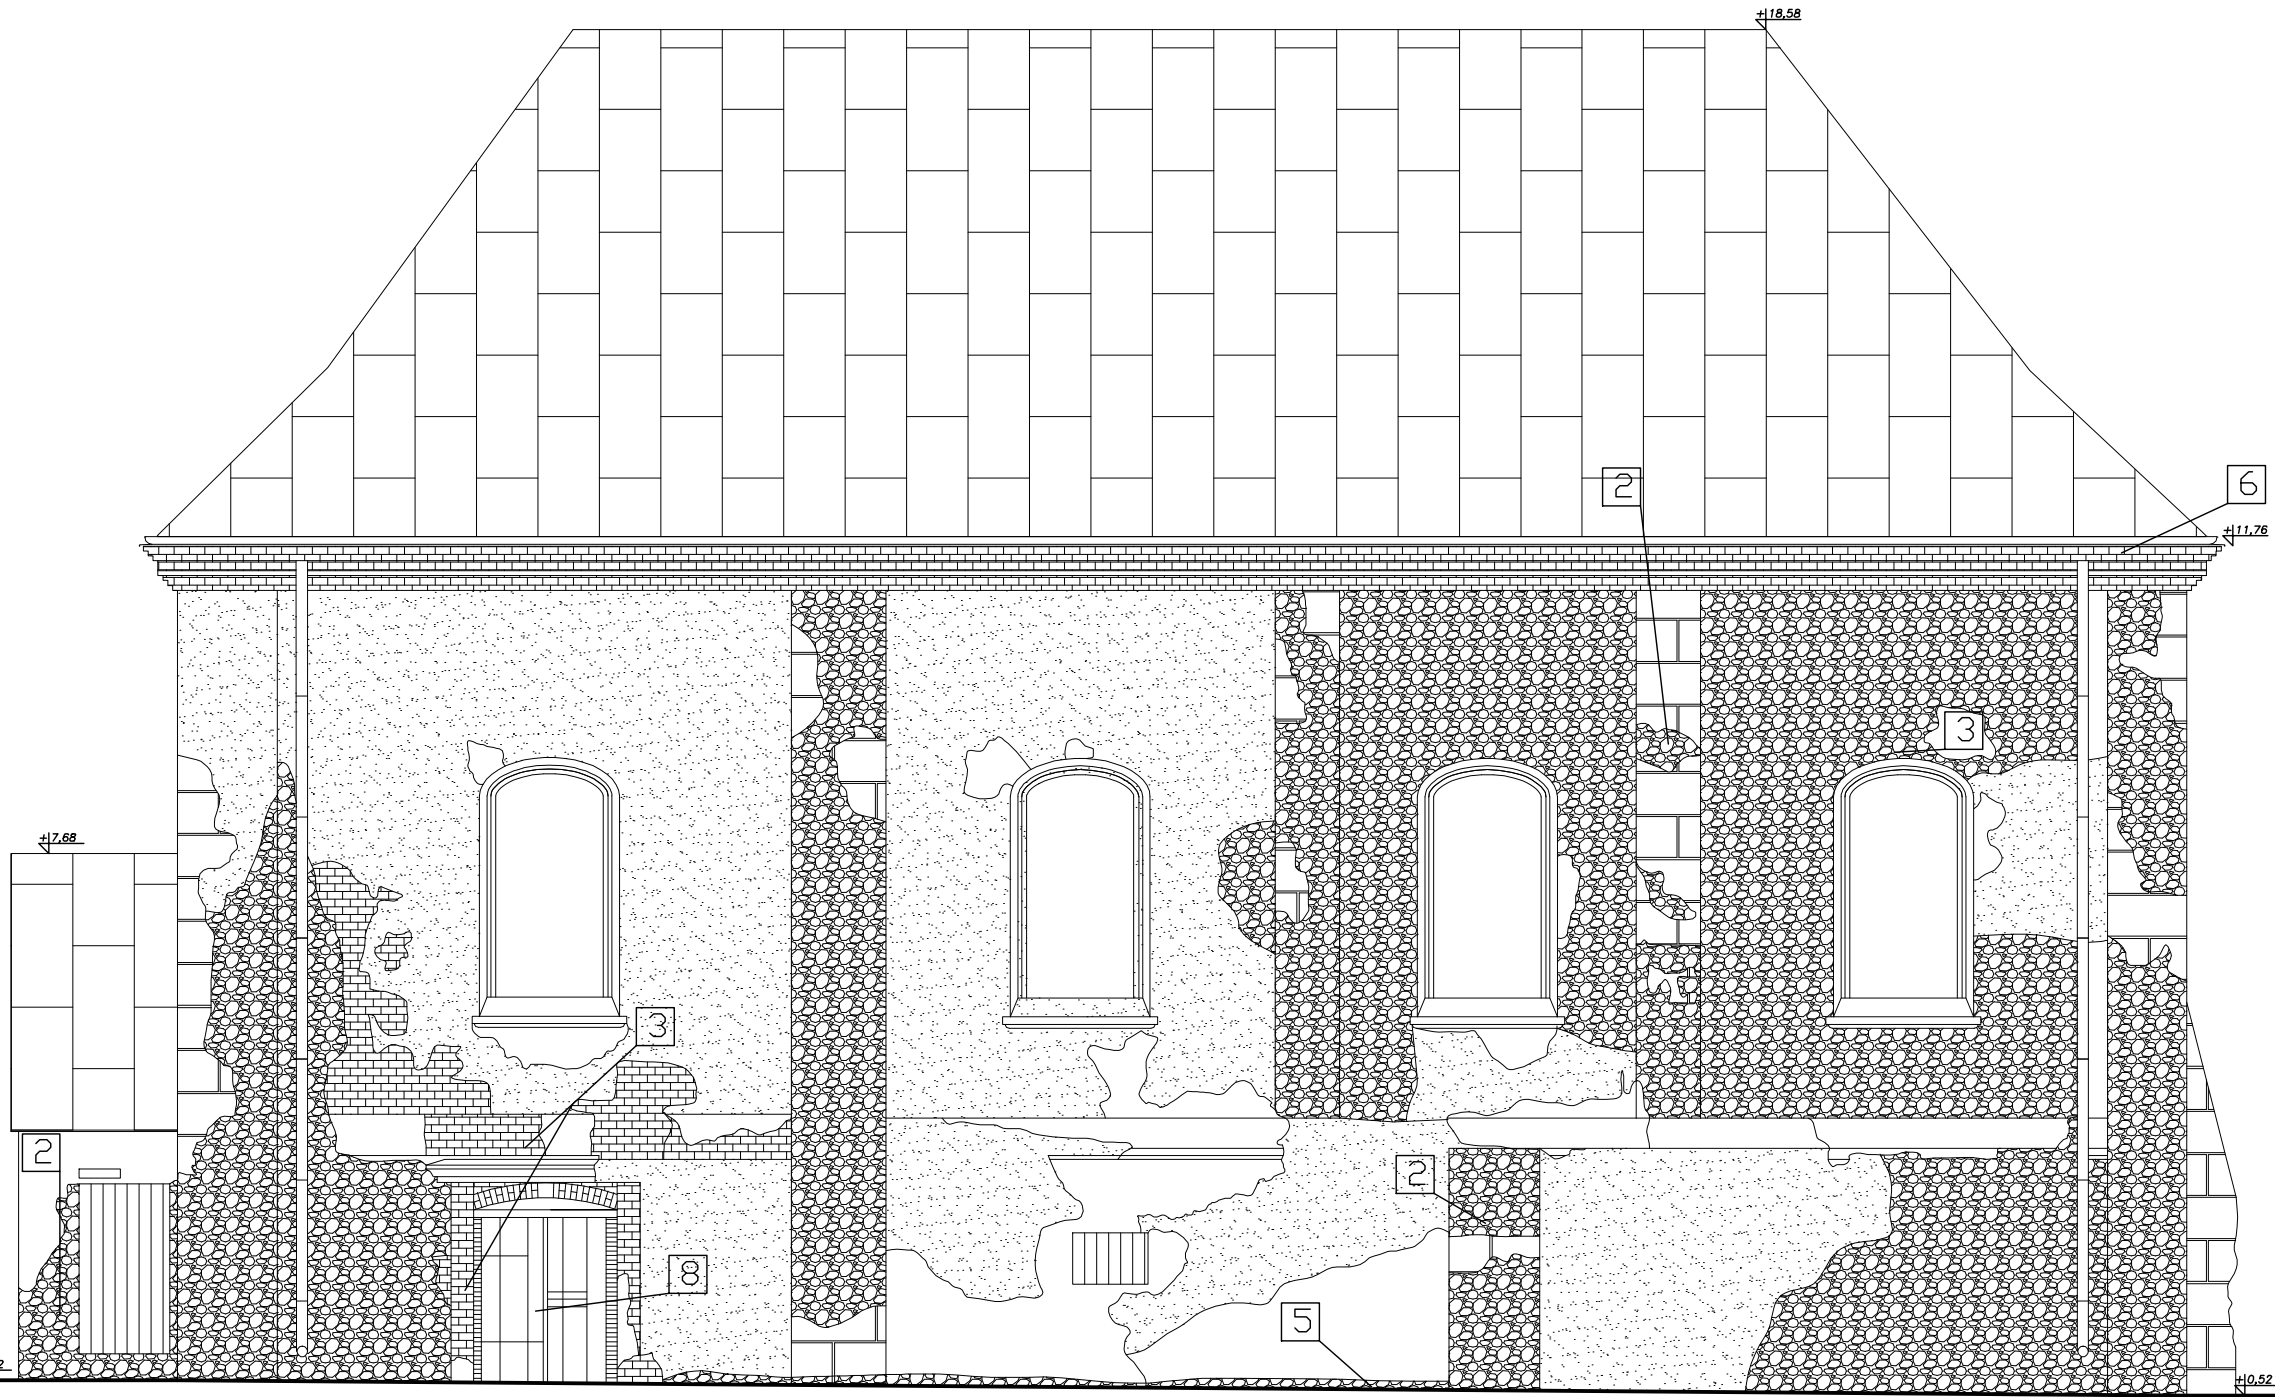
- 1 PEKNIĘCIA ŚCIAN
- 2 UBYTKI GŁĘBOKIE
- 3 WYKRUSZONE CEGŁY
- 4 ZAMUROWANIE NOWĄ CEGŁĄ
- 5 WYPLUKANE SPINY
- 6 PRZEMUROWANIE NOWĄ CEGŁĄ
- 7 BELKI STALOWE
- 8 POZOSTAŁOŚĆ STOLARKI

POZOSTAŁOŚĆ TYNKU		CEGŁA CERAMICZNA
	POZOSTAŁOŚĆ TYNKU (BONIOWANIE)		KAMIEŃ
	ROZWARSTWIENIE TYNKU		BLACHA STALOWA OCYNKOWANA MALOWANA
