Program

badania archeologicznych w obrębie synagogi w Chmielniku oraz na terenie przyległym

Program
badania archeologicznych
w obrębie synagogi w Chmielniku oraz na terenie przyległym

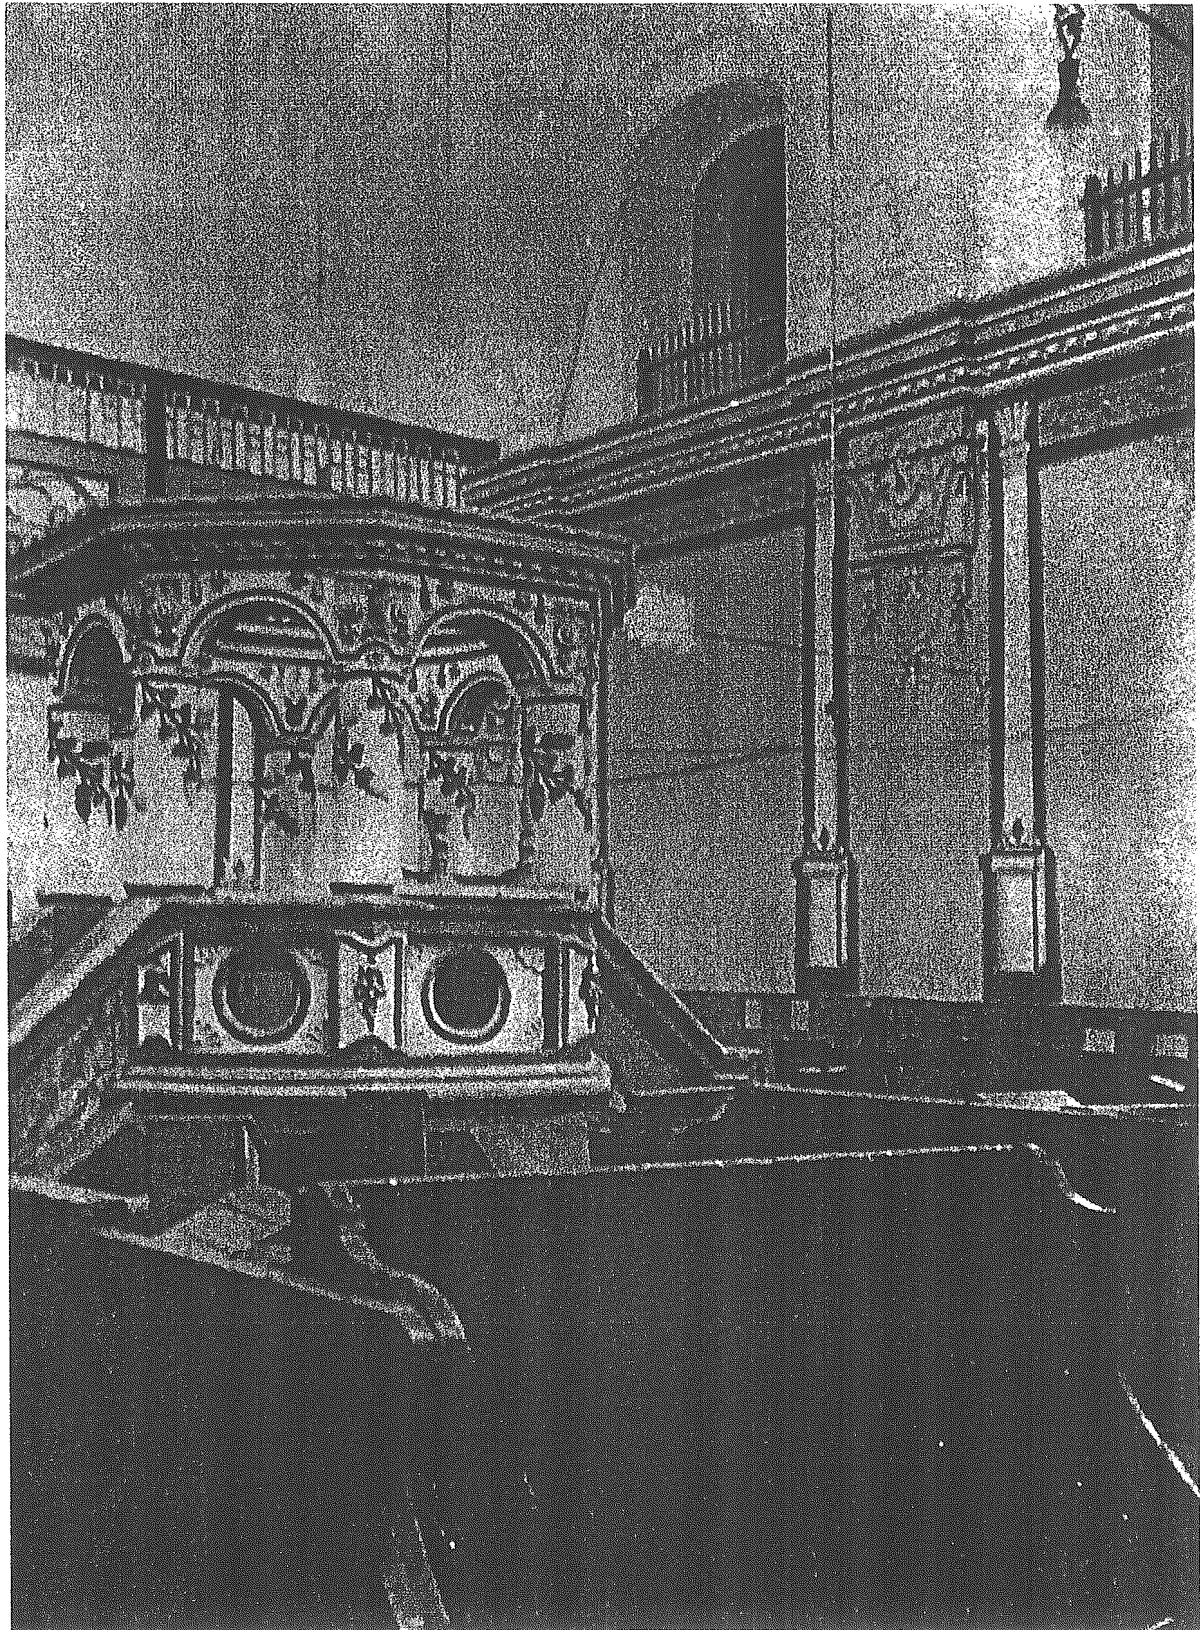
Ryc. 3. Chmielnik, synagoga. Wnętrze - widok na bime, w głębi fragment empyry dla kobiet, widok na NW. Fotografia sprzed 1939 r. Zbiory WUOZ w Kielcach Za: J. Baranowski, Synagoga w Chmielniku, Warszawa 1960, mps w Archiwum WUOZ w Kielcach.

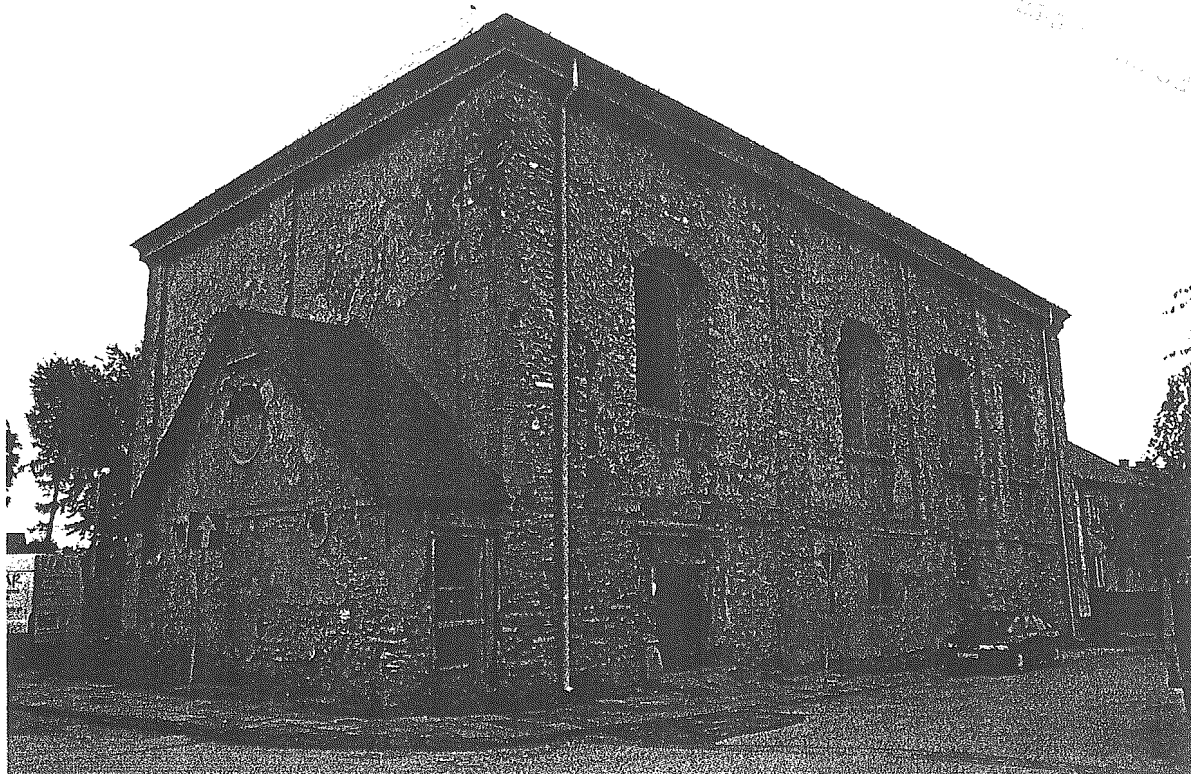
Ryc. 4. Chmielnik, synagoga. Widok ogólny od strony SWW. Fot. C. Hadamik, 1.10.2010 r.

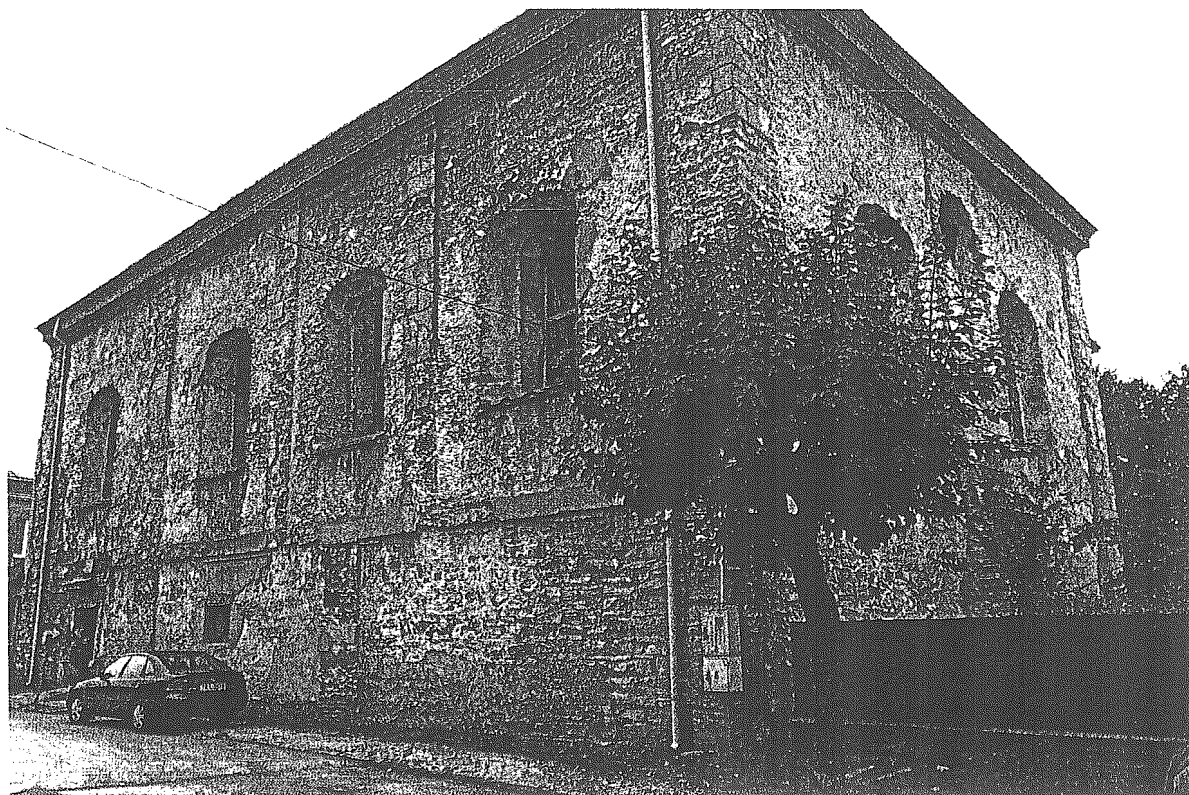
Ryc. 5. Chmielnik, synagoga. Widok ogólny od strony SE. Fot. C. Hadamik, 1.10.2010 r.

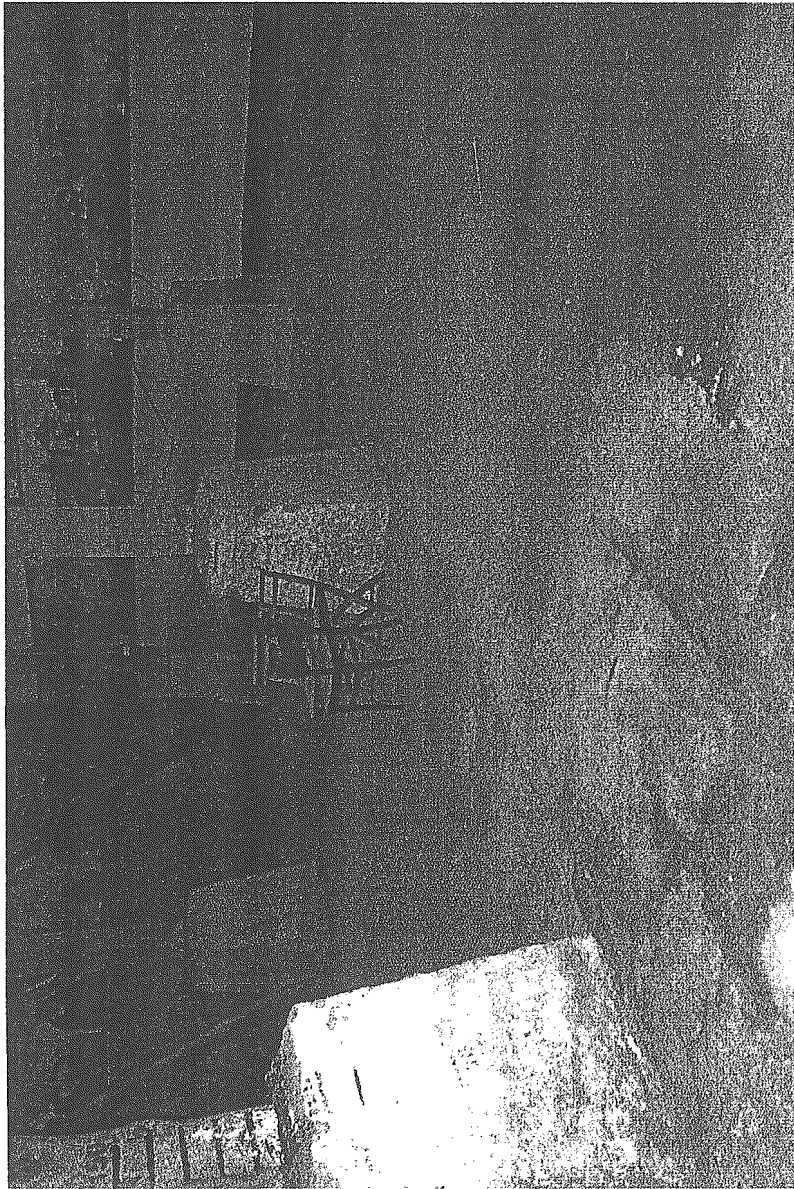
Ryc. 6. Chmielnik, synagoga. Główna sala modlitw, widok ogólny od strony SW. Fot. C. Hadamik, 1.10.2010 r.

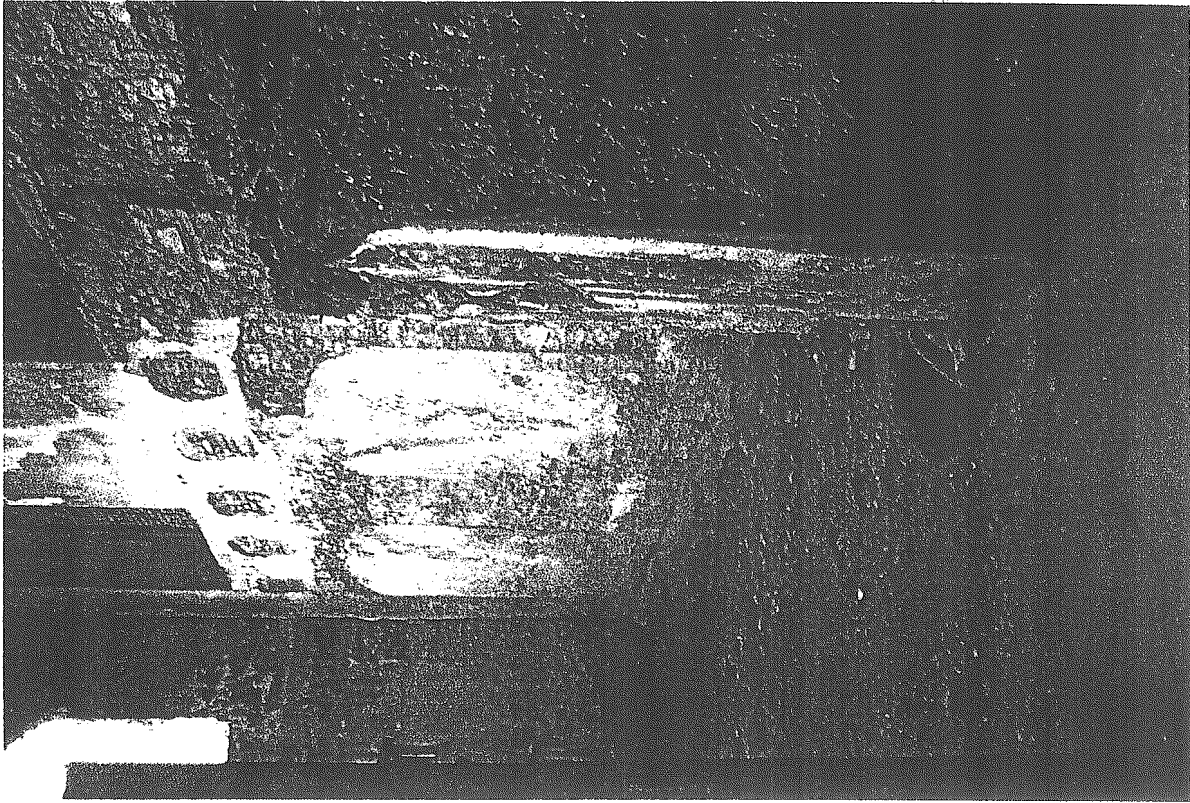
Ryc. 7. Chmielnik, synagoga. Fragment dobudówki od strony północnej, widok od strony W. Fot. C. Hadamik, 1.10.2010 r.

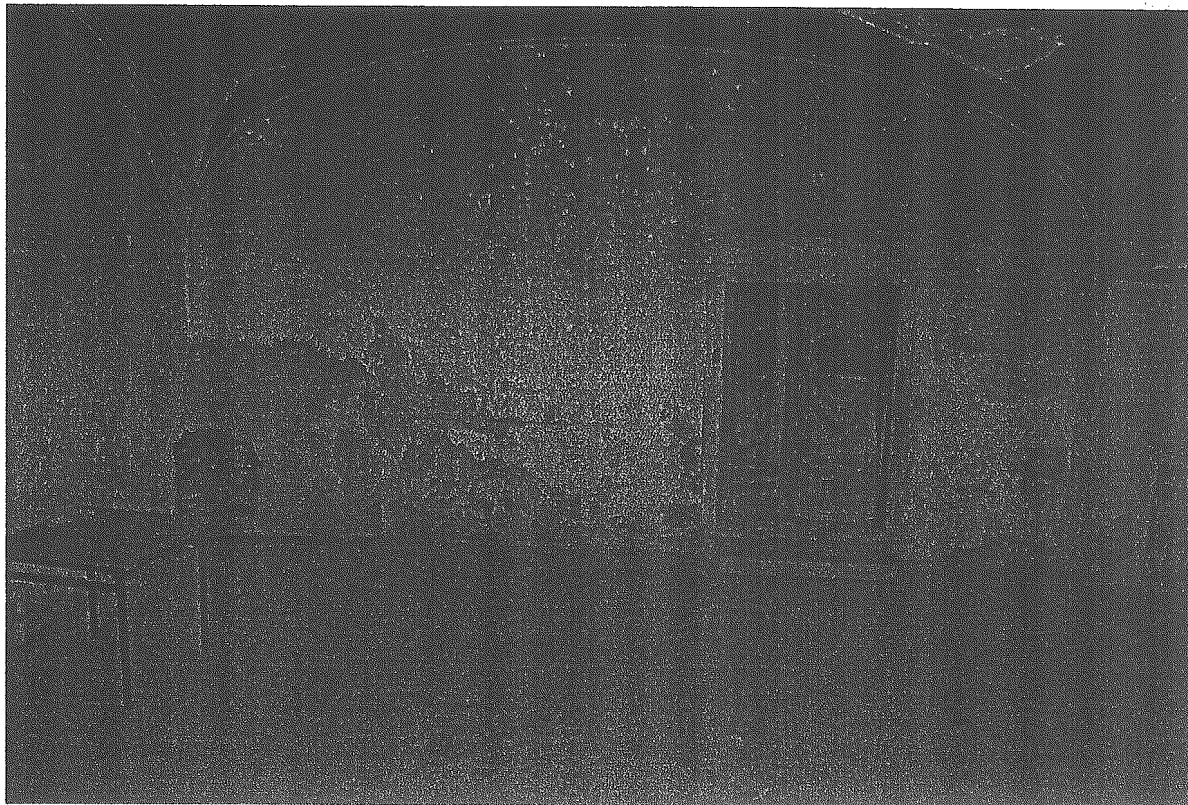
Ryc. 8. Chmielnik, synagoga. Sala S przedsionka, widok ogólny od strony S. Fot. C. Hadamik, 1.10.2010 r.

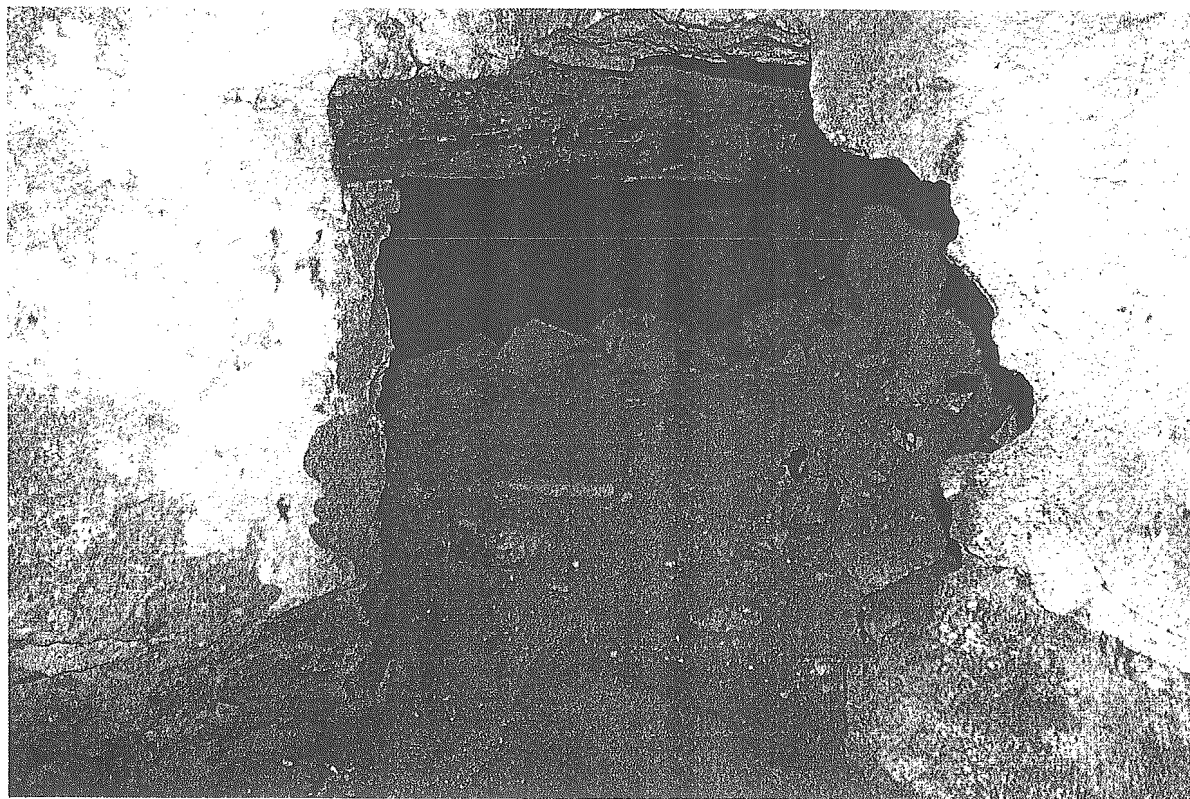
Ryc. 9. Chmielnik, synagoga. Sala S przedsionka, naroże NW, komora pieca i fragment zagrużowanej szyi (?), widok od strony SE. Fot. C. Hadamik, 1.10.2010 r.
